# **TRIBUNALE CIVILE DI FORLI'**

**Esecuzione Immobiliare n° 108/2025**

## **RELAZIONE TECNICO ESTIMATIVA (PRIVACY)**

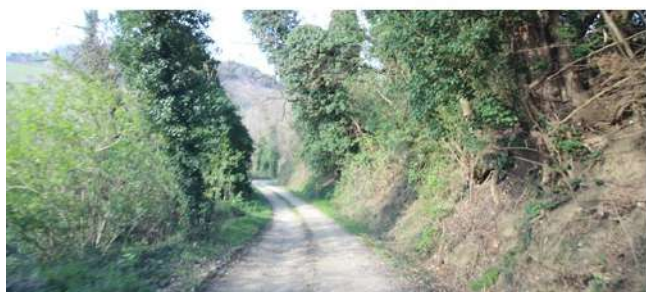
Tale stradello, comune a più unità per l'accesso a edifici e poderi, è in stato manutentivo molto mediocre e, a detta dell'esecutato, presente al sopralluogo, è stato ultimamente interessato anche da fenomeni di instabilità e smottamenti di entità non trascurabile.

*Foto 2: tratto tra la pubblica via e la chiudenda*

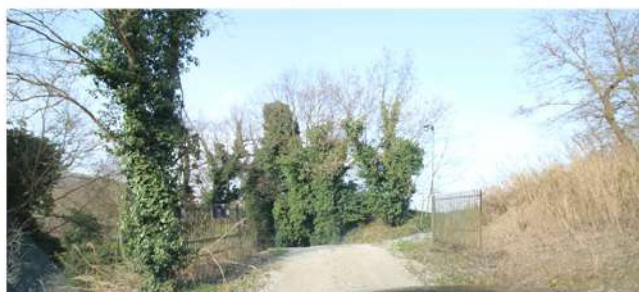
A circa metà del percorso è presente una chiudenda metallica, comunque spalancata, al di là della quale, presumibilmente erano un tempo presenti solo proprietà riconducibili alla famiglia dell'esecutata. Non è dato sapere in ordine alla legittimità di tale chiudenda né lo stradello risulta presente in mappa catastale con il suo effettivo percorso; compare nelle vicinanze un sedime, indicato come strada vicinale Tratti, ma, in assenza di posizionamenti confinari professionali, è impossibile definire la corrispondenza effettiva tra tale rappresentazione catastale e percorso reale della viabilità. Può darsi che il tratto successivo alla chiudenda rappresenti una vecchia diramazione privata da tale strada vicinale.

*Foto 3: derivazione del percorso con chiudenda metallica*

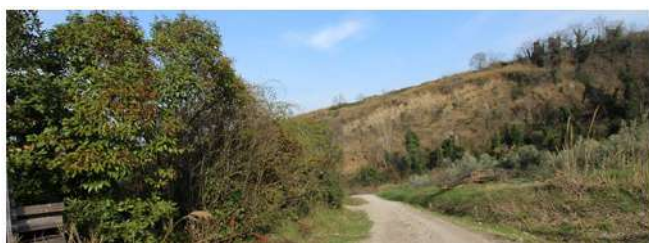
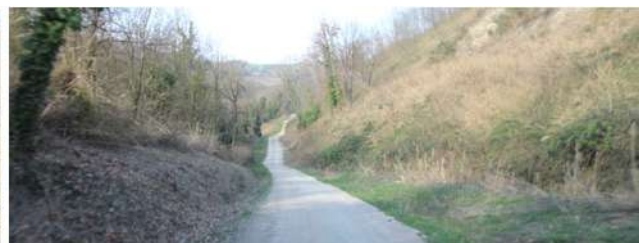
*Foto 4-5: tratti della viabilità d'accesso all'abitazione posti oltre la chiudenda*

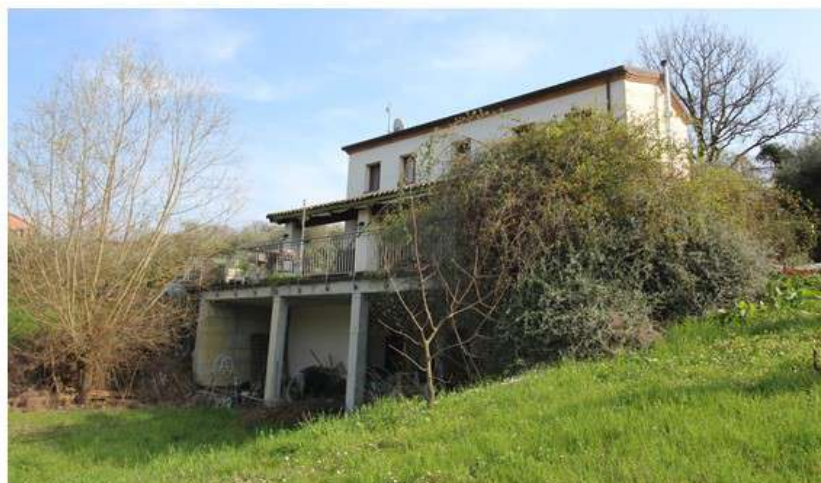
*Foto 8: il fabbricato realizzato sul sedime del mappale 198*

L'edificio si colloca a mezza costa, ma diversamente da quanto previsto in progetto, sul lato nord non è stato completato alcun rinterro e attualmente il piano seminterrato è ancora sostanzialmente a vista sul versante.

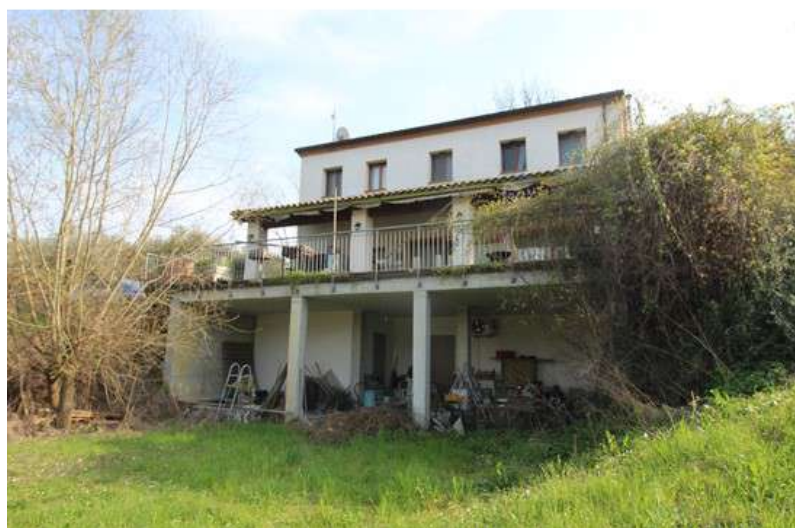
Oltre a questo livello seminterrato il fabbricato si sviluppa su due piani; è di conformazione semplice, planimetricamente rettangolare, realizzato a struttura portante mista in cemento armato e legno; in particolare sono stati in travi di legno a doppia orditura e pannelle di laterizio, i solai primo e la copertura a due falde.

Il manto di copertura è coppi, pluviali e grondaie sono in rame, gli infissi esterni sono in legno con doppi vetri, al momento privi di sistema di oscuramento, alcuni finestrate sono dotate di inferriate. Un piccolo decoro in laterizio segna i cornicioni sui prospetti. Un portico si affaccia verso valle.

*Foto 11: prospetto nord prospiciente lato valle*

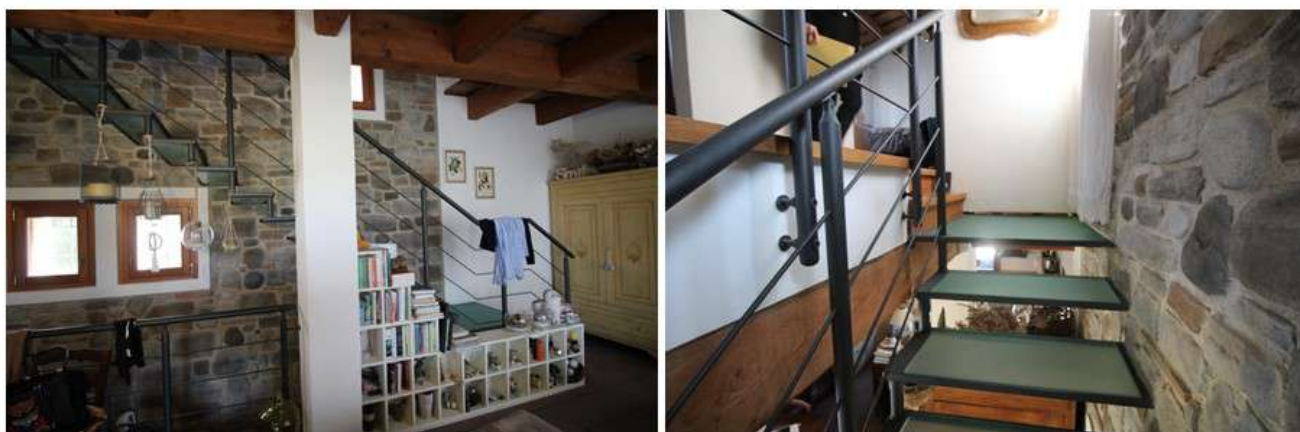
Anche internamente l'edificio residenziale è improntato ad una organizzazione semplice ma efficace, al piano terra è presente un unico macrovano con una parte a cucina-pranzo ed un'altra a soggiorno. Su tale vano si apre la scala per raggiungere il piano superiore ove si situa la zona notte, questa scala, piuttosto peculiare ed elegante è in ferro con gradini in vetro opaco.

Foto 17-18: scala di accesso al piano primo vista e dettaglio costruttivo

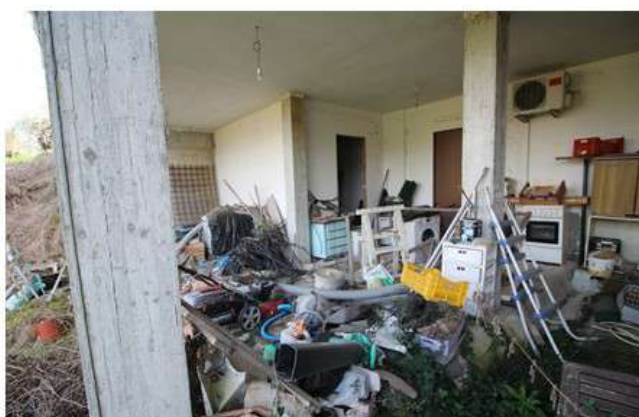
Scendendo al piano seminterrato emergono difformità tra lo stato dei luoghi rilevato e le previsioni progettuali, in particolare tutto il livello era previsto interrato mediante riporti di terreno mentre, in realtà, esso, sul fronte valle è completamente, al momento, fuori terra.

*Foto 31-32: parte non chiusa – vista lato est e lato ovest*

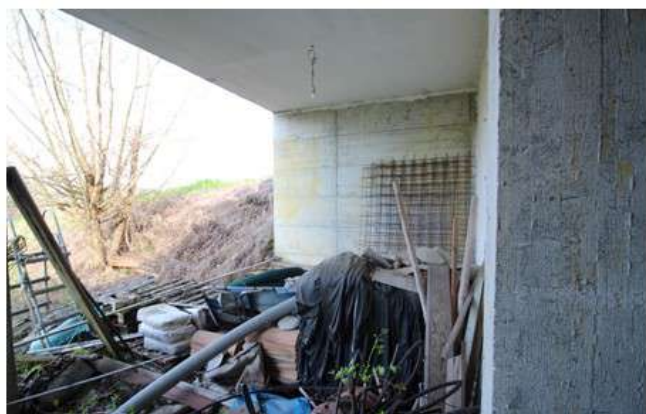
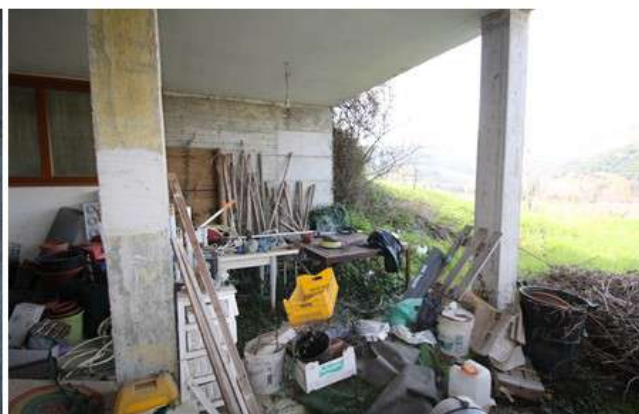
*Foto 35-36: parte non chiusa – vista verso l'esterno*
