# TRIBUNALE CIVILE DI SASSARI

### RELAZIONE DI PERIZIA TECNICA

***Fascicolo 3 di 4: Beni Immobili***

**FALLIMENTO N. 48/2003**

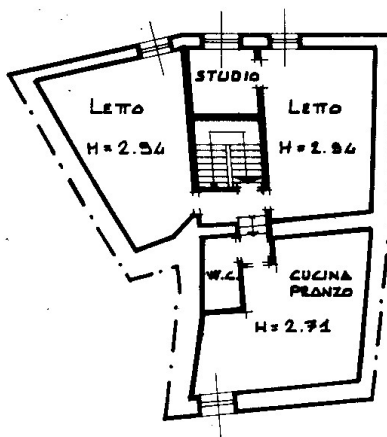
**PIANTA PIANO TERZO**

Planimetria di u.i.u. in Comune di OZIERI via LA MARMORA civ. 2

Non risulta corrispondenza nel sub 6, tra le planimetrie catastali, collocate in via La Marmora, 4, con lo stato attuale dei luoghi a seguito di una differente ripartizione degli spazi interni, per la rimozione del tramezzo divisorio tra la zona cucina-pranzo e il servizio igienico come riportato nella planimetria catastale.

Da ciò si evince la **Non Conformità Catastale**.

Si rende necessario quindi l'aggiornamento catastale entro 120 giorni dall'acquisto.

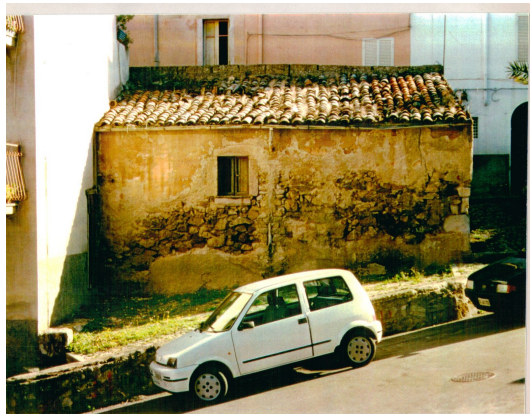
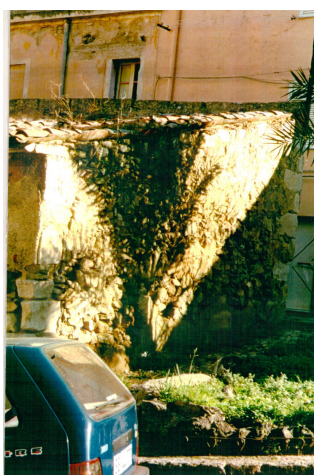
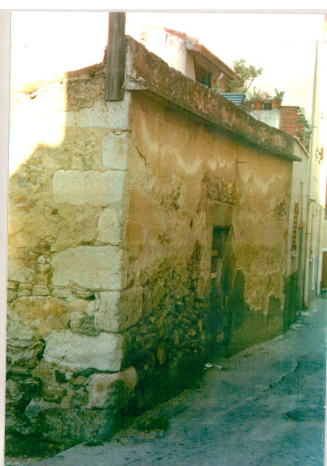
Foto immobile fonte: progetto TAV. 2 C data NOVEMBRE 2000 presentato al UFFICIO TECNICO

Si veniva a conoscenza di Concessione Edilizia n. 30 del 12/02/2001 richiesta dalla Società Fallita per totale demolizione, la ricostruzione e la sopraelevazione con variazione di progetto nel fabbricato di civile abitazione, **mai realizzata**.

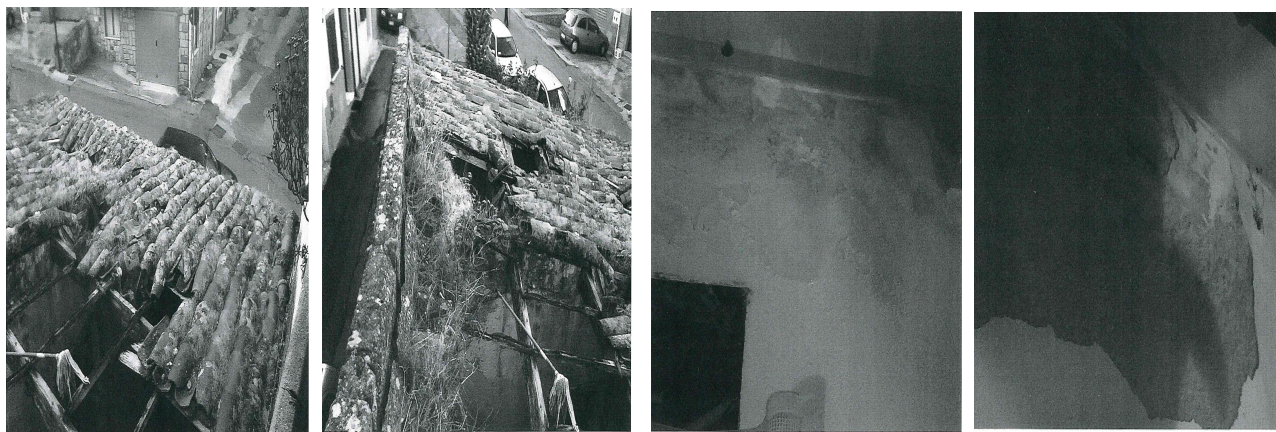
Foto immobile fonte: sopralluogo del 19/10/2016 ufficio tecnico Comune di Ozieri

Infatti solo successivamente l'immobile veniva demolito nel 2018 su ordinanza n. 4 del 27/11/2018 del Comune di Ozieri per situazione di Pericolo per l'incolumità pubblica e privata, avendo il Comune stesso con Delibera del C.C. N. 09 del 12/03/2018 approvato definitivamente il Nuovo Piano Particolareggiato del Centro Matrice che individuava nel particolare l'immobile in questione quale area da acquisire al patrimonio comunale al fine della demolizione del rudere fatiscante e successiva sistemazione dell'area a pubblico giardino.

Il CTU non ha quindi potuto effettuare durante il sopralluogo un rilievo dell'immobile, in quanto già demolito, quindi non se ne può dare una puntuale descrizione, il CTU eseguirà una valutazione di massima del valore del bene ante demolizione esclusivamente basandosi sul valore medio di mercato dello stesso ed in base allo stato di conservazione, desunto dalle esigue foto acquisite durante l'accesso agli atti e dalla descrizione fornita dai tecnici del Comune durante il loro sopralluogo in data 19/10/2016.
