# TRIBUNALE ORDINARIO - BUSTO ARSIZIO

### 243/2025

## CONSULENZA ESTIMATIVA GIUDIZIARIA

## LOTTO 1

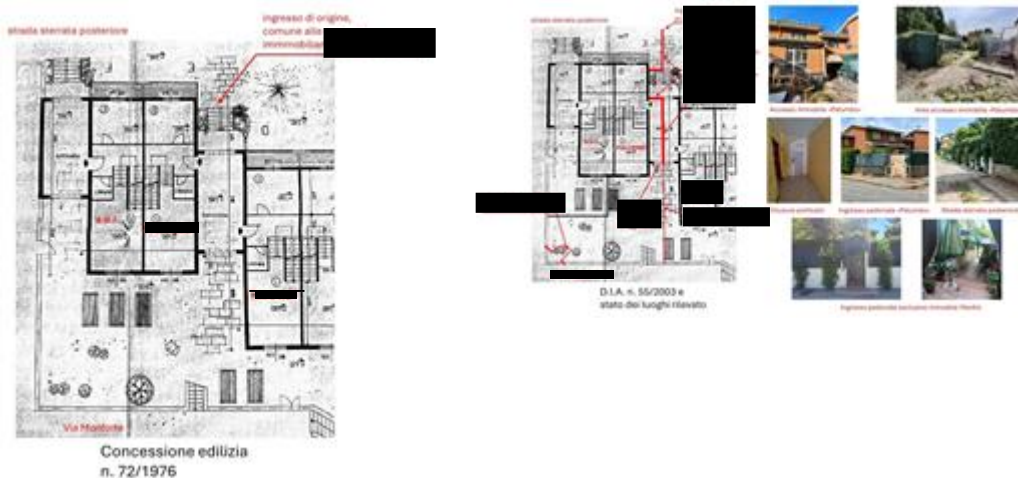
La proprietà confinante (██████████), sulla base di un accordo manoscritto con ██████████ datato 23.03.2023 (copia allegata), ha eseguito la chiusura in muratura del passaggio di accesso posteriore del portico oltre alla realizzazione di una recinzione a divisione dell'originario ingresso pedonale comune sito sulla strada sterrata presente sul retro dei fabbricati. Attraverso tali interventi (non sono stati individuati titoli edilizi), la proprietà ██████████ risulta ora l'unica ad avere accesso. L'accesso alla proprietà ██████████ avviene attraverso un cancelletto pedonale posto ad angolo sulla recinzione prospiciente la Via Monforte (anche l'apertura di questo ingresso non ha dato riscontri autorizzativi).

Le difformità sono regolarizzabili mediante: Sanatoria edilizia (se compatibile con le norme vigenti)  
L'immobile risulta **non conforme, ma regolarizzabile**.

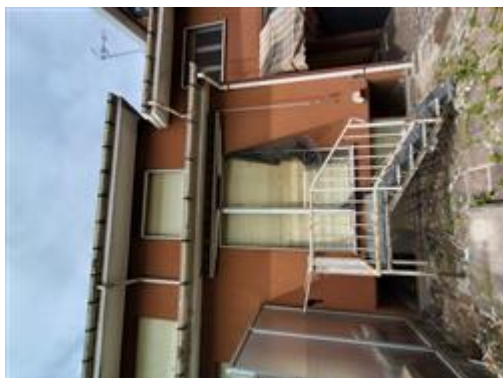
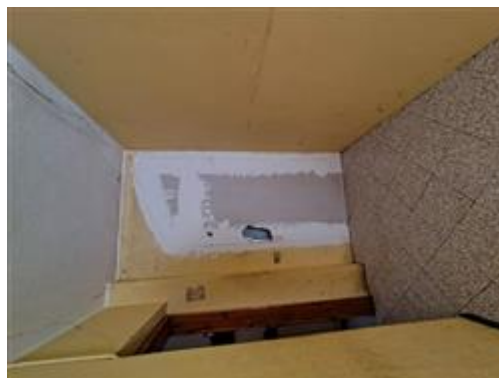
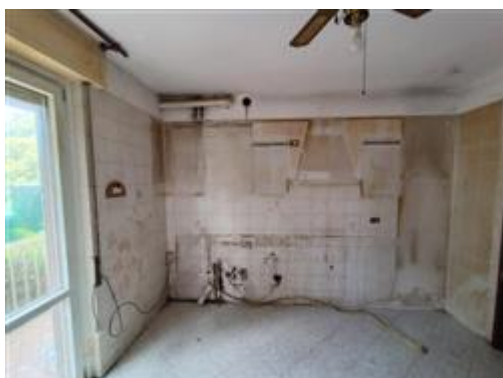
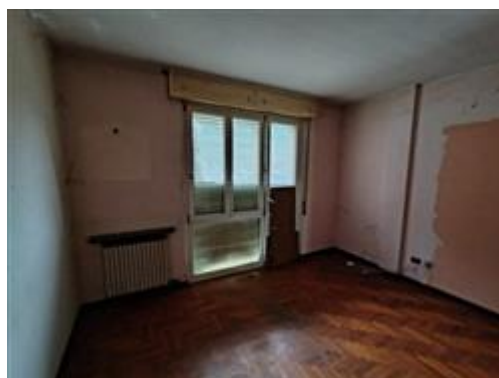
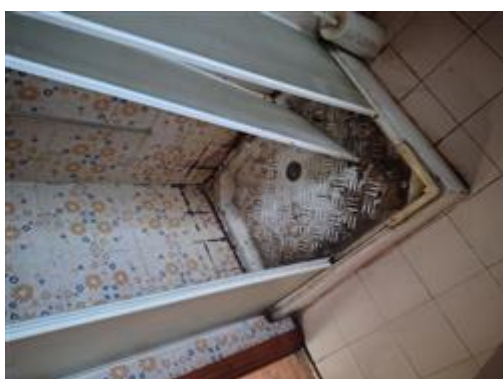
Trattasi di immobile residenziale qualitativamente apprezzabile nell'insieme e nel contesto in cui è ubicato ma visibilmente degradato a causa dell'incuria manutentiva rinvenuta durante i sopralluoghi. Si sviluppa su distinti livelli fuori terra e uno interrato. Lo stato di conservazione e manutenzione esterna e interna è visibilmente precario con importanti danneggiamenti presenti in ogni locale dell'abitazione. Come dimostrato dal progetto di edificazione, risalente agli anni 1978/1979, l'accesso all'unità immobiliare avveniva da una strada secondaria posta alle spalle della Via Monforte ma nel corso degli anni è stato utilizzato un accesso pedonale ad angolo prospiciente la Via Monforte. Tale

in alluminio. Le finiture impiantistiche elettriche sono in parte danneggiate. Nell'insieme, il fabbricato si presenta in uno stato di abbandono generalizzato. La superficie commerciale dell'involucro edilizio fuori terra, escluso il balcone della cucina, è di circa 149.00 mq.

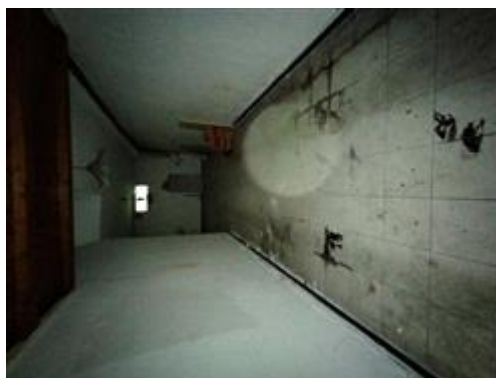
Sia nella planimetria catastale sia nello stato dei luoghi non è presente il setto divisorio dell'autorimessa.

Autorimessa
