Immobile sito nel Comune di Mortara, via Ercole Marianini 26.  
Costituito da una unità immobiliare sita al secondo piano dell'edificio, composta da due locali, una cucina, un servizio igienico, un disimpegno di ingresso, un disimpegno zona notte, due balconi. All'unità è abbinata una cantina al piano S1.  
Identificato come segue in catasto:  
Catasto fabbricati: Foglio: 48; Particella: 2092; Subalterno: 24; Categoria: A/3;  
Classe: 3; Consistenza: 4 vani; Superficie Catastale: 70 mq. (Totale: escluse aree scoperte: 67 mq); Rendita: 268,56 €.

# TRIBUNALE DI PAVIA

## UFFICIO ESECUZIONI IMMOBILIARI

Numero di ruolo generale: **RGE 348/2025**

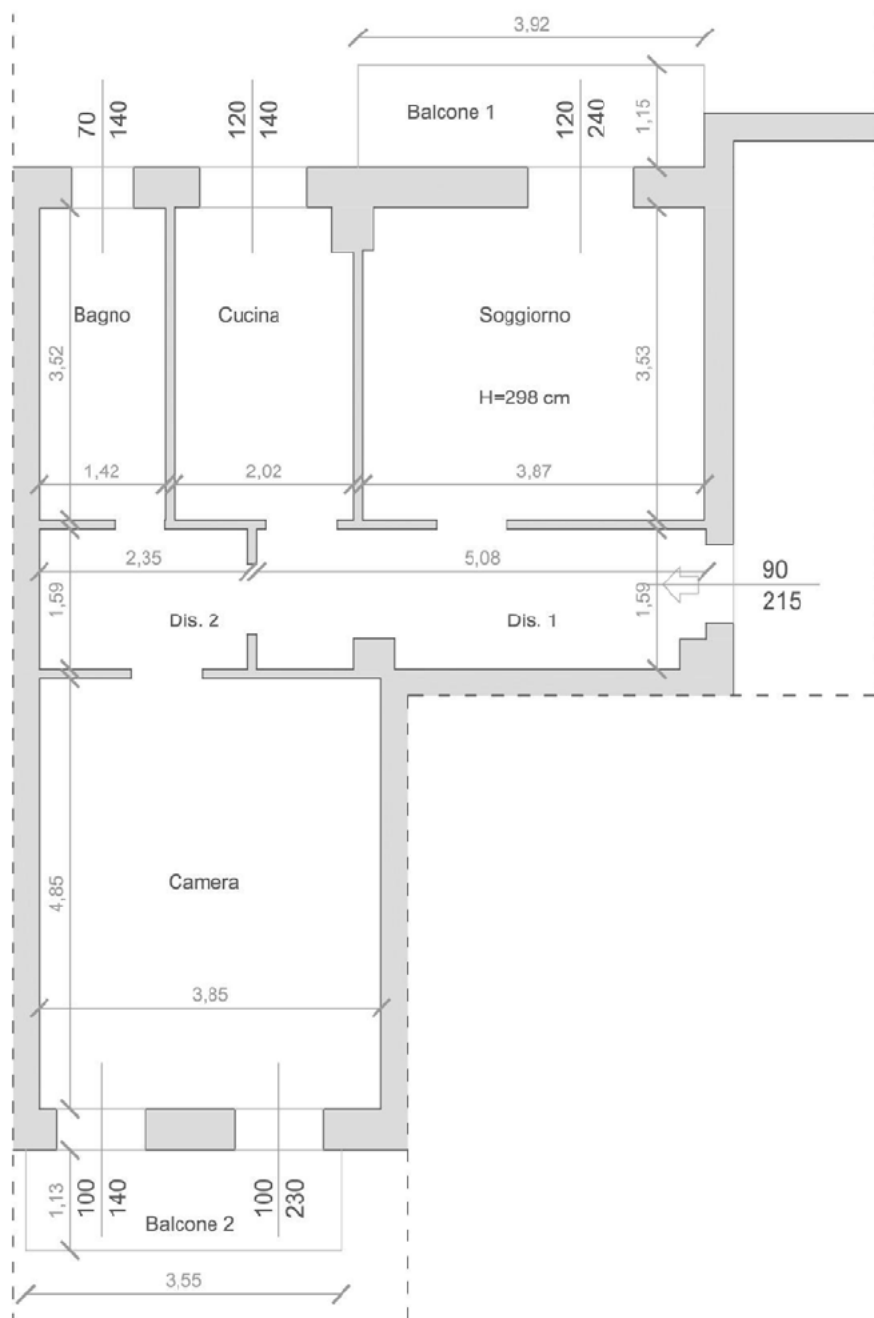
Fot. 1 - Pianta appartamento

Inseriamo ora di seguito la restituzione grafica, non in scala definita, del rilievo  
effettuato in loco.

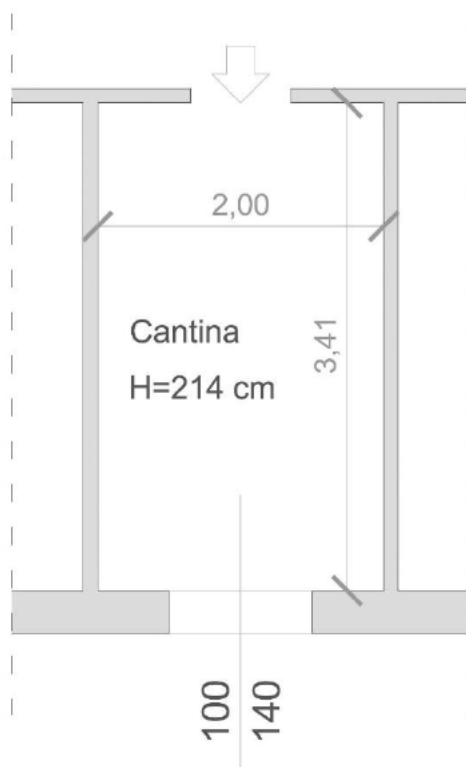
Fot. 2 – Pianta cantina

**Coerenze da nord (cantina):** terrapieno, altra proprietà, disimpegno comune, altra proprietà.
