**PROCURA DELLA REPUBBLICA DI BUSTO ARSIZIO**  
**RELAZIONE PERITALE ESTIMATIVA**

**RGNR 1402/2019**

Trattasi di unità abitativa ubicata a piano terra e primo all' interno di compendio condominiale denominato "Residenza Cascinetta" sito in Territorio Censuario di Gallarate (VA) in Via del Lavoro al civico 33/b.

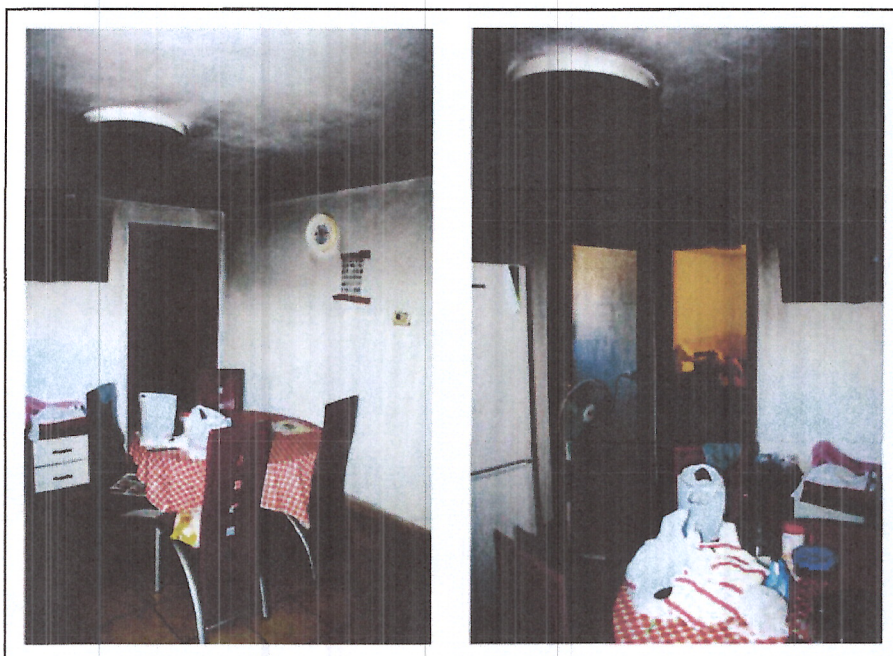
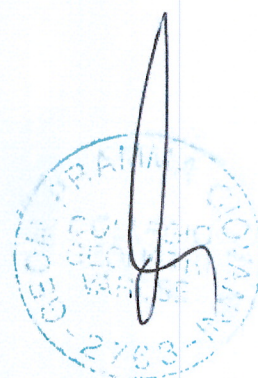
Per completezza di informazioni si evidenzia che la superficie accessoria a piano terra è risultata adibita (senza titolo) a vani abitativi con la presenza di letti, mobili cucina, ecc.

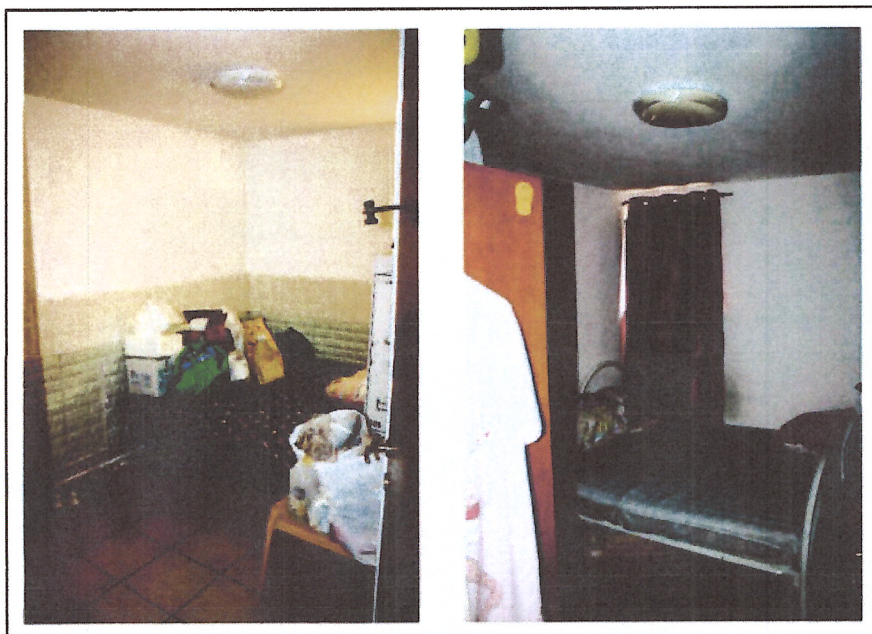
Inoltre detti ambienti sono risultati carenti delle condizioni igienico-sanitarie

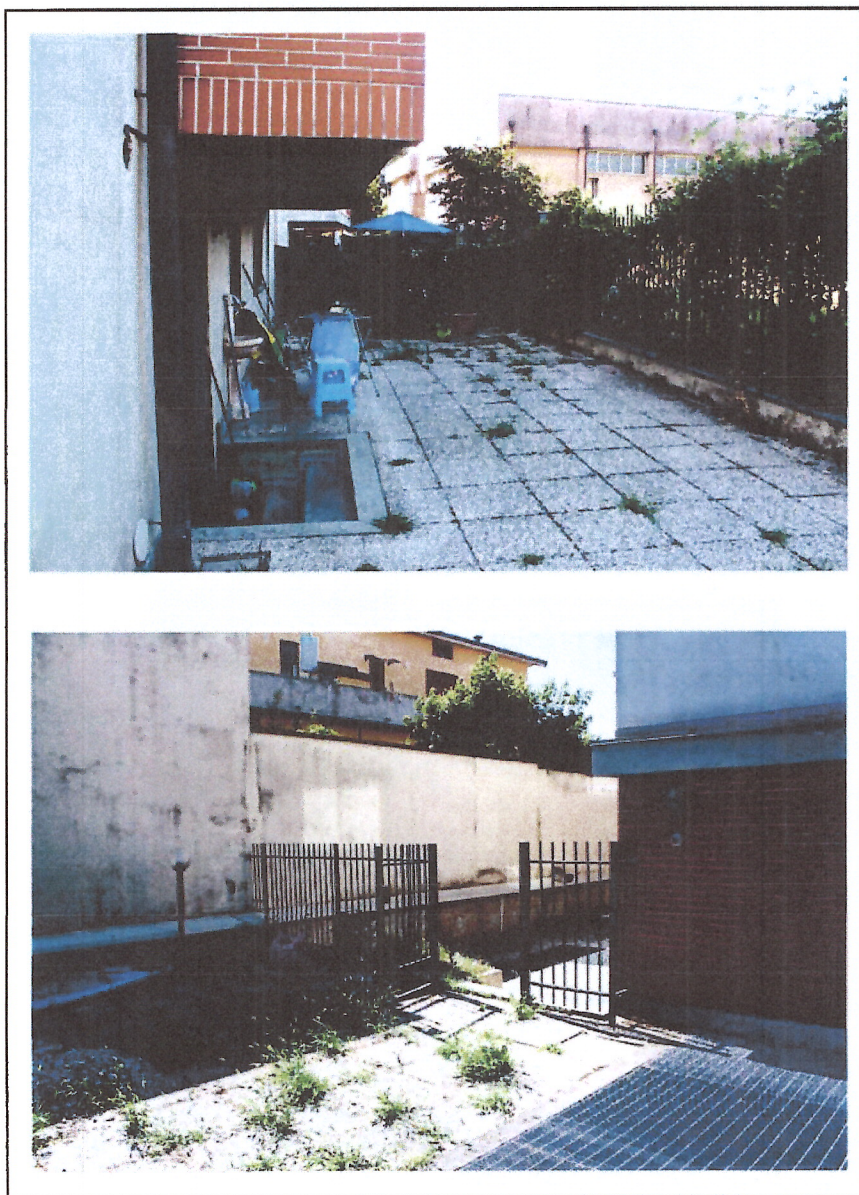
Di pertinenza è un' area cortilizia esterna, rifinita con piastrelloni di cemento /

graniglia

Si rileva inoltre che l' area pertinenziale scoperta dovrebbe essere filtrante e parte a verde, ove – invece – risulta per la piu' parte essere stata interamente pavimentata (necessiterà idonea rimozione sempre con oneri / costi a carico dell' assegnatario).
