# TRIBUNALE DI AVELLINO

*Consulenza Tecnica d'Ufficio nella causa tra:*

## **1. PREMESSA**

## **CONTENUTO DELL'INCARICO DELL'ESPERTO STIMATORE**

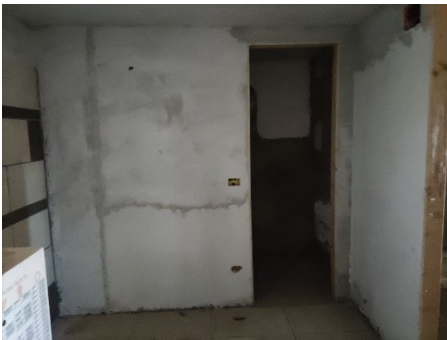
Foto1

- il vano all'ingresso dell'immobile (indicato con il n. 3 sulla planimetria catastale) è stato suddiviso in tre ambienti più piccoli e sono ancora in fase di ultimazione.

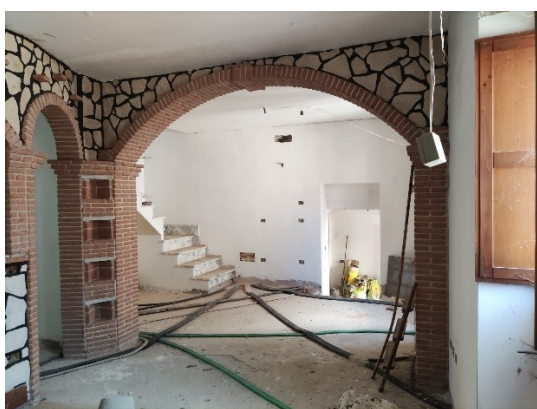
Foto 5

- i vani indicati sulla planimetria catastale con i n.ri 1 e 2, sono stati in pratica accorpati con la creazione di un ampia arcata nella zona di passaggio (foto 5) ed inoltre è stato ricavato un piccolo vano “aperto” tramite un ampia finestra ad arco e un’apertura per l’ingresso nel vano n. 1 (foto6) (sempre sulla planimetria catastale).

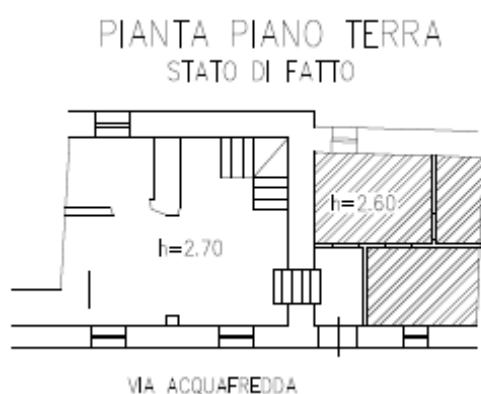
Dai sopralluoghi effettuati, è stato riscontrato un vano in più (tratteggiato nel disegno sottostante) rispetto al progetto edilizio autorizzato (di circa 18mq).

Non è possibile sanare l'immobile con la sanatoria in base alla legge 28 febbraio 1985, n. 47 (art.31) in quanto per l'opera, eseguita in difformità, pur essendo ultimata entro il 1° ottobre 1983, era necessario presentare domanda entro il termine stabilito (entro il 30 settembre 1985) insieme al

versamento dell'oblazione (con proroghe poi disposte fino a fine 1987 in alcuni casi). La sanatoria del 1985 era una finestra straordinaria e a termine. E' chiusa da decenni. Ci sono stati altri due condoni edilizi (l. 724/94 e l. 326/2023), ma anche in questi casi era obbligatoria la presentazione della domanda nei termini (1995 e 2004). Da accertamenti effettuati presso il Comune non risulta presentata nessuna istanza nemmeno in quelle occasioni.

Infine la sanatoria ex art. 36 DPR 380/2001 neanche non è possibile perché (a parte la volumetria eccessiva, rispetto a quella massima richiesta) l'opera deve essere conforme agli strumenti urbanistici sia al momento della realizzazione sia al momento della richiesta (cioè ad oggi): in base alle norme di attuazione del nuovo PRG, non sono possibili ampliamenti (l'immobile ricade in Zona B del PRG). Infatti le norme tecniche di attuazione prevedono quanto segue:

In definitiva, esistono vincoli ed oneri giuridici gravanti sul bene relativi alla difformità urbanistico-edilizia già evidenziata in precedenza. Purtroppo non vi sono le condizioni per la regolarizzazione al Comune. Qualora vi fossero state le condizioni, il costo complessivo – comprensivo di pratica, sanatoria e deposito, sanzione– sarebbe stato pari a circa €2000; mentre la variazione catastale (costo per la regolarizzazione presso l'UT – comprensivo di oneri al Catasto, parcella tecnica, rilievo e pratica DOCFA– pari a circa 1000€.
