TRIBUNALE CIVILE DI PALERMO

ESPROPRIAZIONE IMMOBILIARE *R. Es. n. 492/2018*

LOTTO 2

"Magazzino sito nel Comune in Altofonte (Pa) C.da Sopi, ubicato a piano terra, censito al N.C.E.U. al Fg. 20 p.lla 212 sub 2"

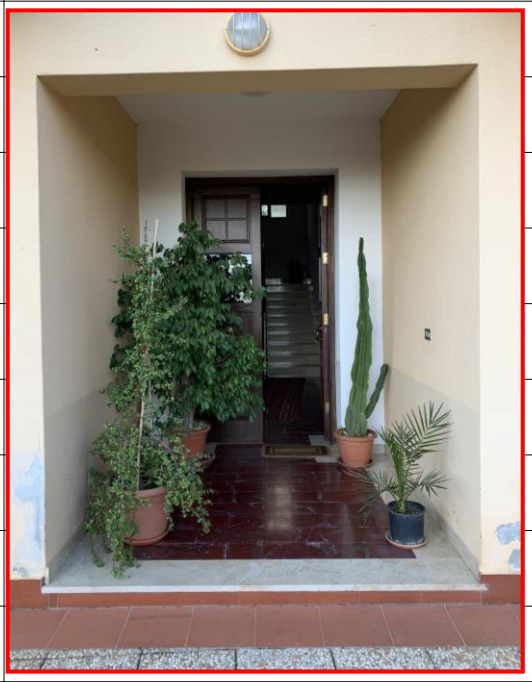
Ingresso da Viale Europa n. 64

La linea tratteggiata rossa indica il confine tra la p.lla 213 (intesta a soggetti terzi alla procedura) e 212 (in testa agli esecutati)
