TRIBUNALE CIVILE DI PALERMO

ESPROPRIAZIONE IMMOBILIARE *R. Es. n. 492/2018*

LOTTO "3"

Magazzino sito nel Comune in Altofonte (Pa) C.da Sopi di piano

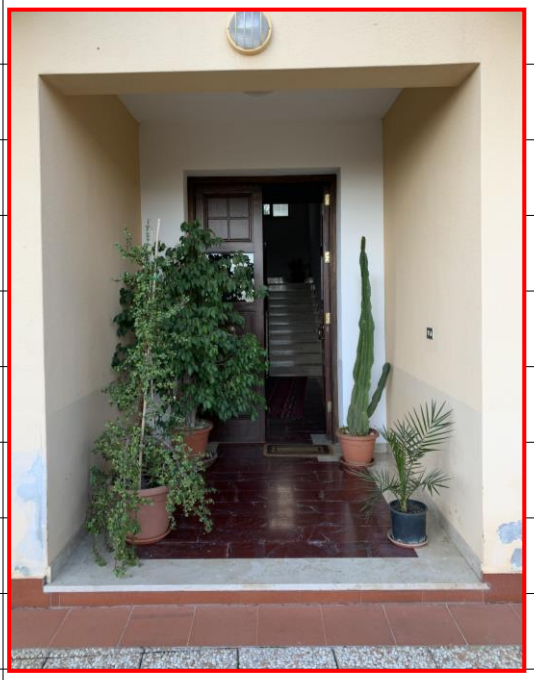
Ingresso da Viale Europa n. 64

La linea tratteggiata rossa indica il confine tra la p.lla 213 (intesta a soggetti terzi alla procedura) e 212 (in testa agli esecutati)

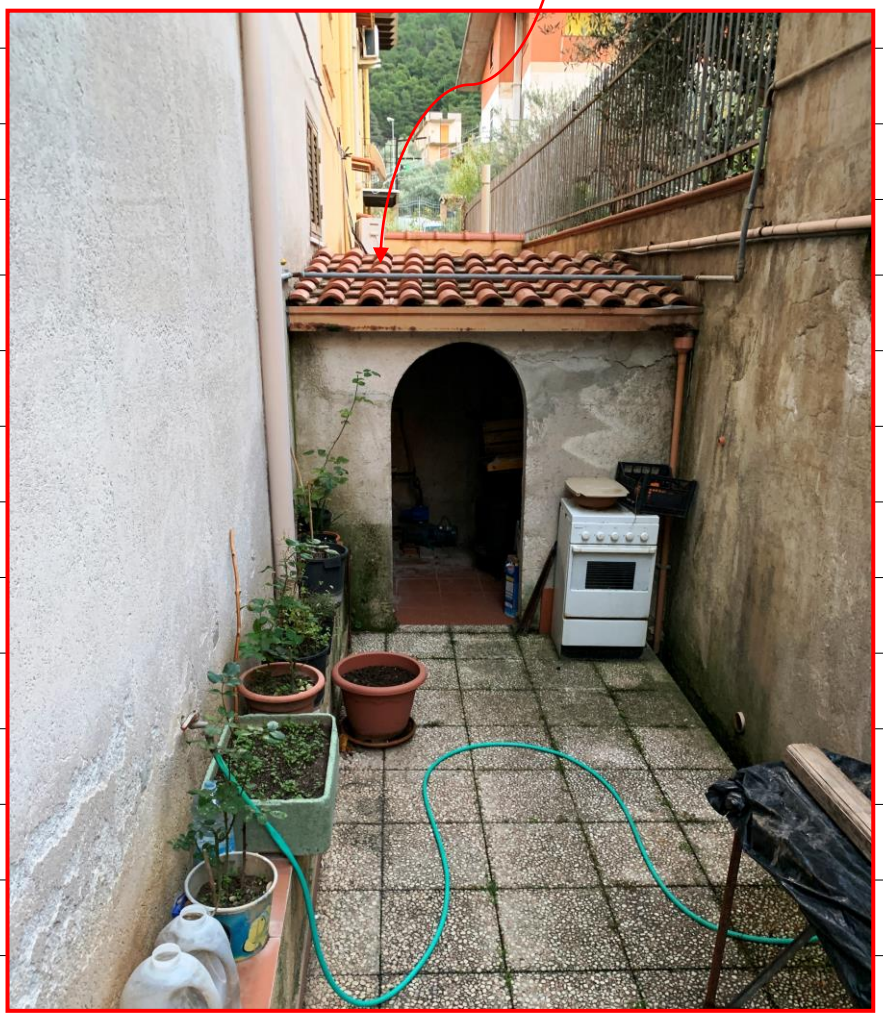
Ingresso all'unità immobiliare dall'aera comune condominiale esterna (sub. 1) del fabbricato – freccia rossa –

Ingresso all'unità immobiliare dall'interno dell'androne condominiale fabbricato(sub. 1) – freccia blu.

Corpo accessorio destinato all'alloggio degli impianti tecnologici privo di titolo edilizio.
