TRIBUNALE CIVILE DI PALERMO

ESPROPRIAZIONE IMMOBILIARE *R. Es. n. 492/2018*

Oggetto: Consulenza Tecnica di Ufficio nell'Esecuzione

LOTTO "4"

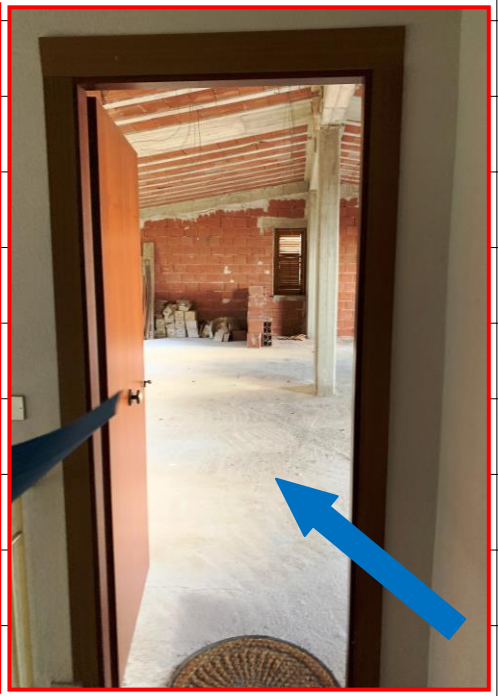
Ingresso all'unità immobiliare dall'aera comune condominiale esterrna

(sub. 1) del fabbricato – freccia rossa –
