TRIBUNALE ORDINARIO - MONZA

379/2025

CONSULENZA ESTIMATIVA GIUDIZIARIA

A **appartamento** a CESANO MADERNO via San Giovanni Evangelista 14, della superficie commerciale di **37,00** mq per la quota di 1/1 di piena proprietà (*** DATO OSCURATO ***)

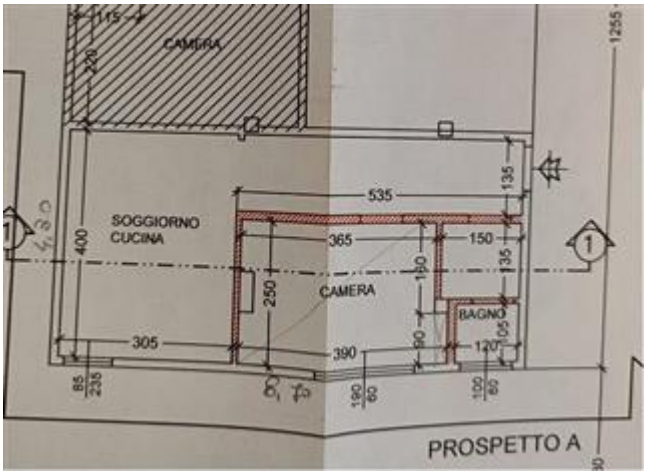
situazione come da istanza di condono edilizio presentata il 11/05/2004 N. 2618 Prot. 21763
