TRIBUNALE CIVILE DI PADOVA

Esecuzione Immobiliare n. 265 / 2025 R.G.

PERIZIA DI STIMA

Comune di Cadoneghe (PD), via Daniele Manin n. 10

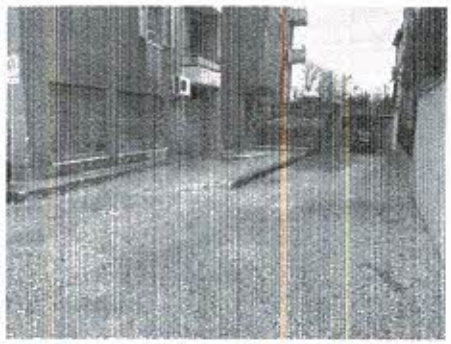
L'accesso ai garage interni (indicato sommariamente con la freccia rossa nella foto a lato), dove insiste anche il garage del compendio periziato, avviene da via D. Manin (sebbene l'individuazione catastale riporti Piazzale Castagnara n. 37) tramite un passaggio largo 3,30 m c. posto lungo il prospetto sud del fabbricato, che conduce a uno spazio coperto comune adibito ad area di manovra. Lungo il passaggio carrabile e nell'area di manovra, si rileva la presenza di tombini per il passaggio delle reti e per le fosse biologiche.
