TRIBUNALE DI SULMONA

Fallimento N.4/2017

Rapporto di stima

del compendio immobiliare

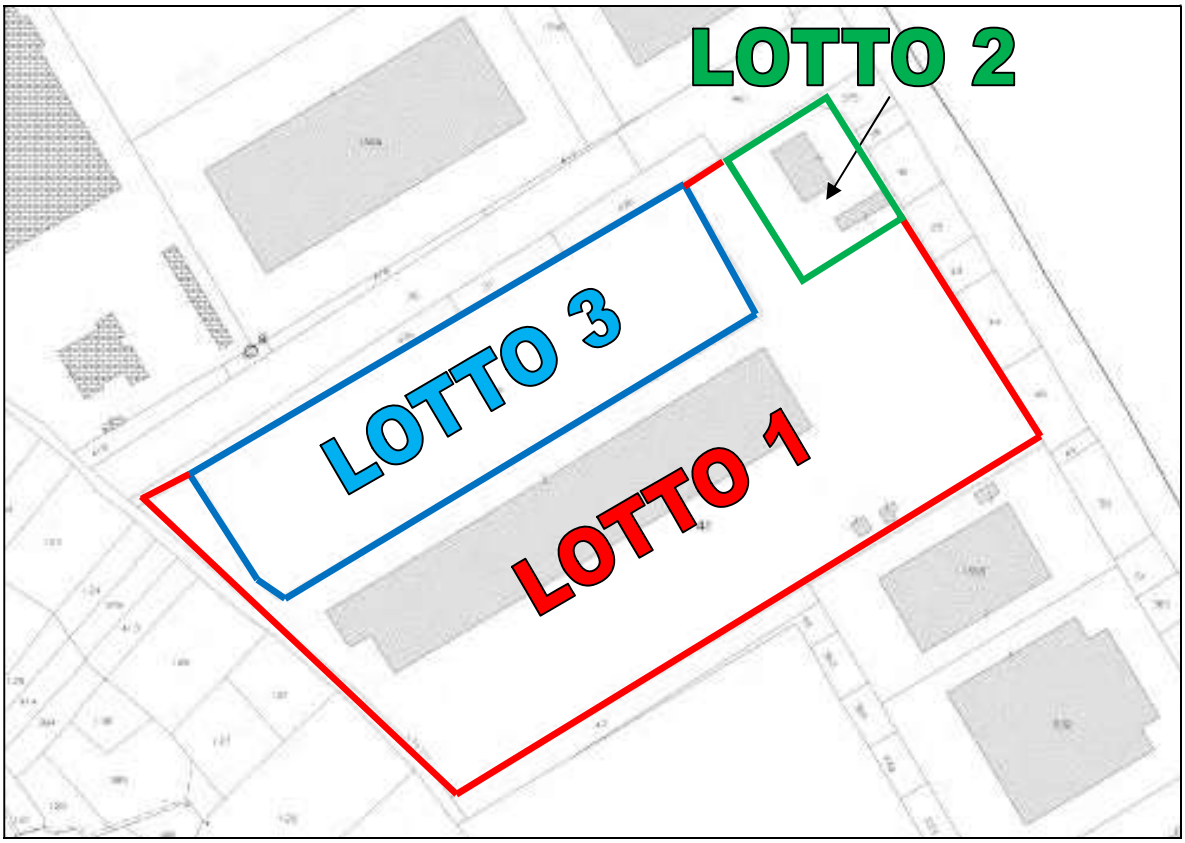
Figura 2: stralcio di mappa catastale. Ipotesi suddivisone in lotti.

La suddivisione in lotti, escluso quello composto dal solo terreno che già costituisce unità catastale distinta (FG. 17, part.lla 1414), comporterà la necessità di effettuare un frazionamento catastale e le eventuali opere di recinzione perimetrale per la netta divisione delle costituende proprietà.
