TRIBUNALE DI PALERMO

RELAZIONE DI STIMA IMMOBILIARE

ESECUZIONE N° 381/2025 R.G.

LOTTO UNICO

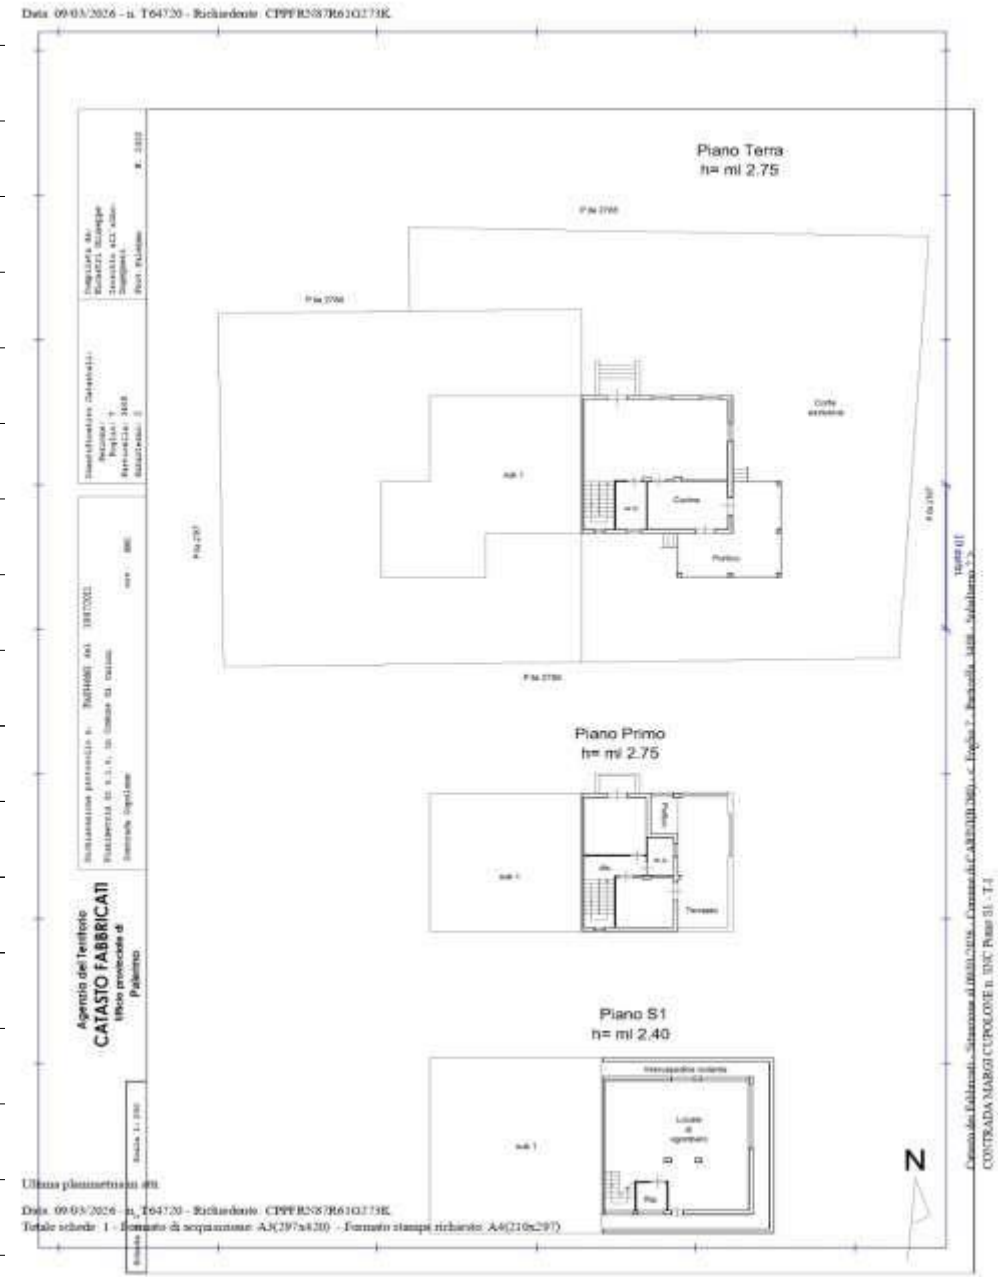
Difformità Interne e Distribuzione degli Spazi Piano Terra

- **Modifica dei prospetti:** Si rileva l'avvenuta eliminazione (tamponatura) di una porta-finestra precedentemente sita nel locale cucina, che garantiva lo sbarco sul terrazzo porticato.

Piano Seminterrato

- **Mutamento di destinazione d'uso non autorizzato:** Il locale attualmente utilizzato e attrezzato come **servizio igienico** risulta catastalmente censito e autorizzato come **ripostiglio**. Tale variazione configura una difformità sia sotto il profilo distributivo sia sotto quello funzionale.

Al fine di aggiornare la planimetria catastale sarà pertanto necessario presentare un nuovo DOCFA (costo stimato € 600,00).
