PIANTA DELLE DIFFORMITA' URBANISTICHE
con indicazione delle opere non autorizzate/dichiarate

Appartamento sito in Acireale (Ct) - fraz. Capo Mulini
Via dei Maceratoi n.1, Piano S1 - in catasto al Fg. 71 - p.lla 833 - sub. 5

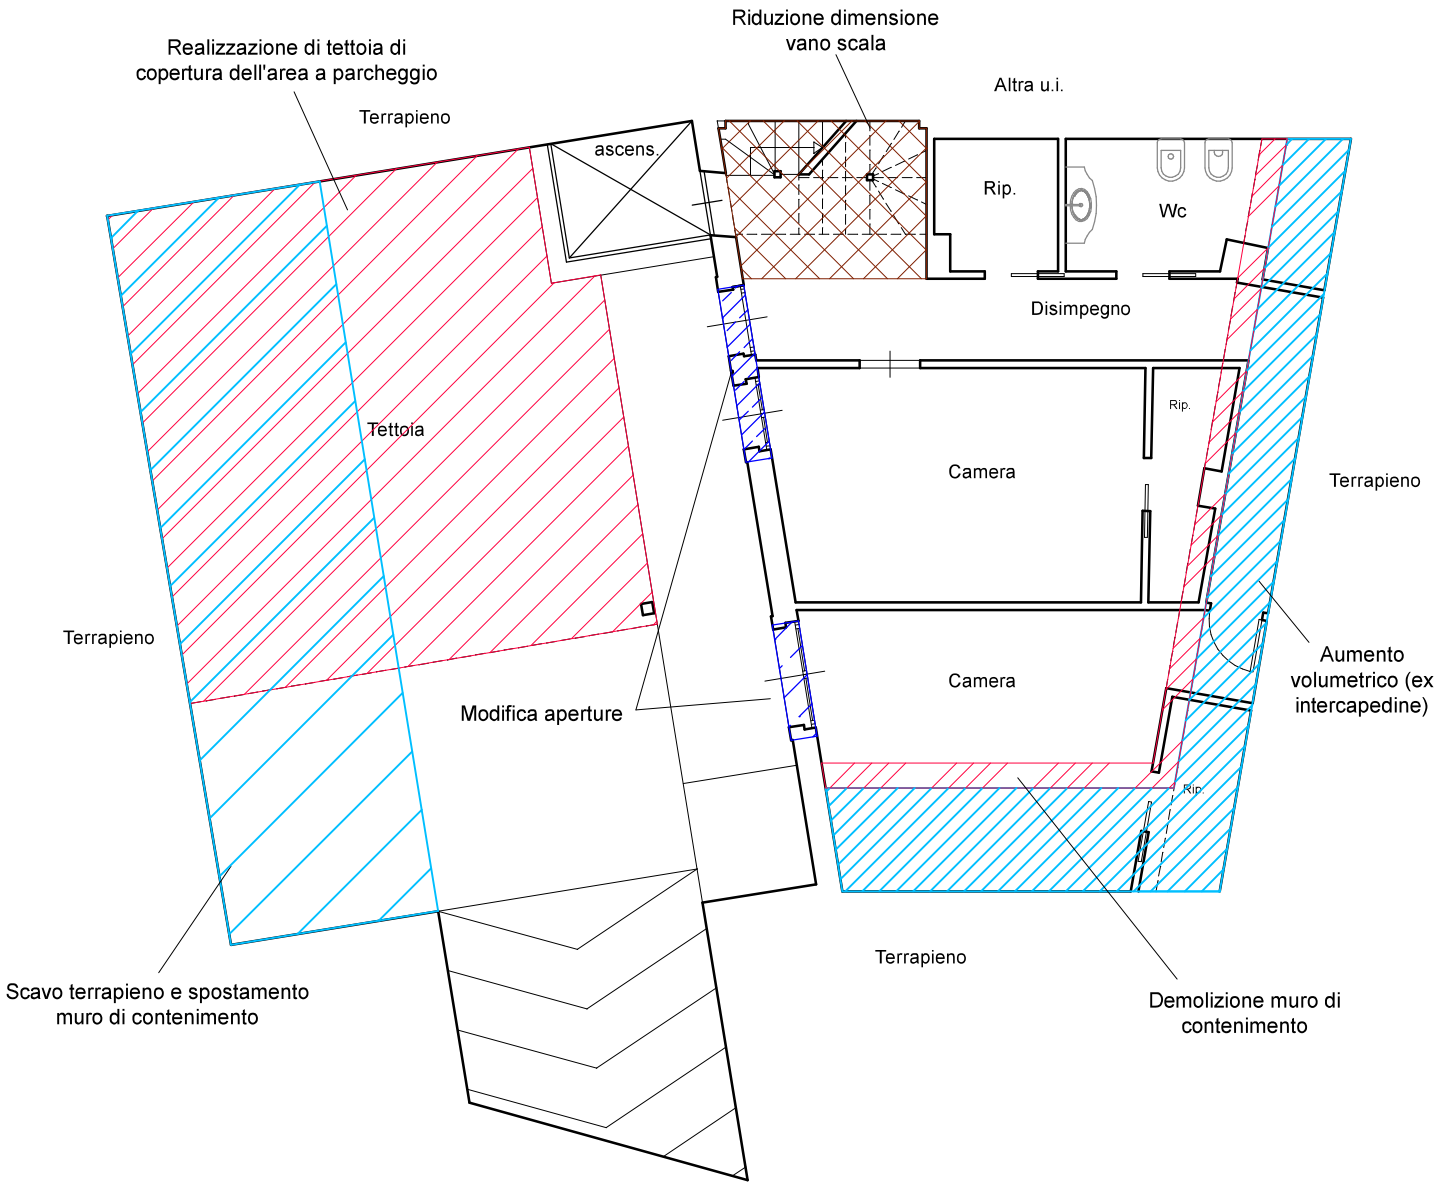
Pianta Piano Seminterrato - Scala 1:100

Ulteriori difformità:
1. variazioni alle tramezzature e alla distribuzione interna;
2. variazione della destinazione d'uso da Garage a Camera;
3. traslazione posizione rampa.
