RELAZIONE PERITALE

stima immobiliare analitica

Comune	Ponte San Pietro (BG)
indirizzo	Via Don Gian Battista Lombardi n. 24
committente	Procedura di eredità giacente Tribunale di Bergamo: Sig. Provvedimento N. 2430/2021

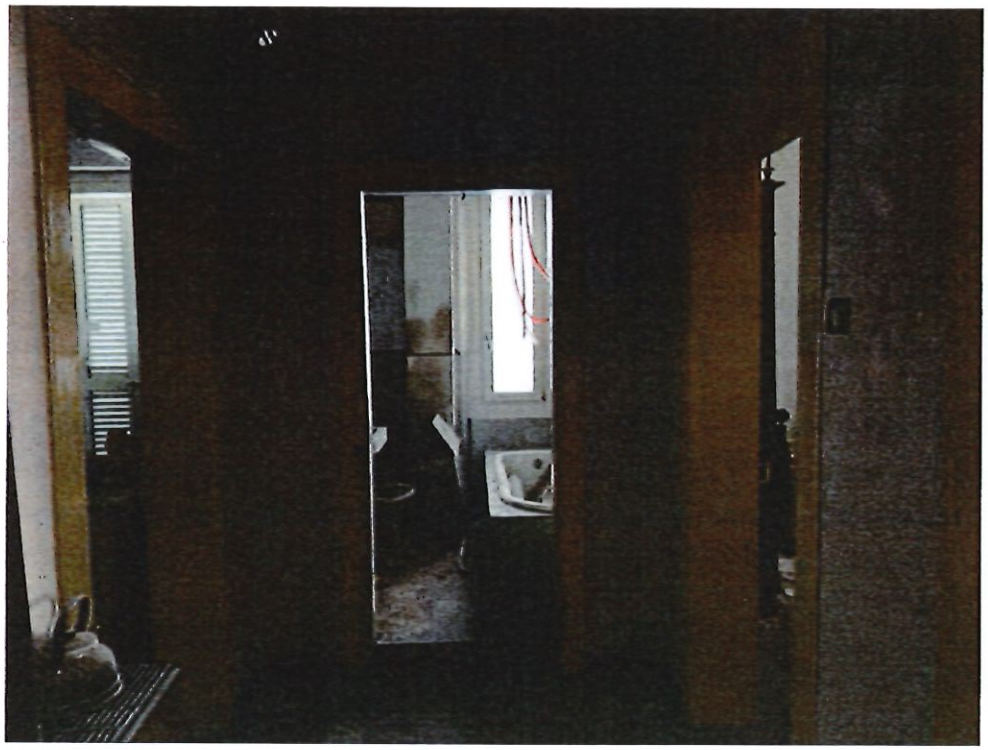
foto **09**

Disimpegno d'ingresso con accesso a tutte le stanze; come visibile l'appartamento in questione non è stato ristrutturato se non per la predisposizione di tutti gli impianti e i serramenti esterni.

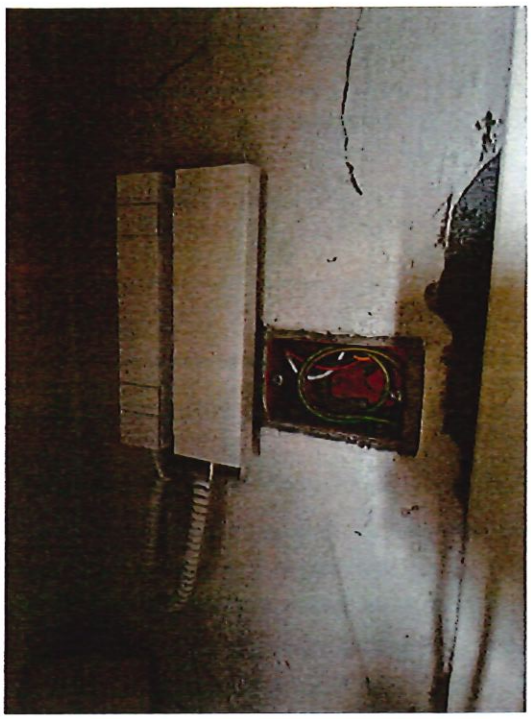
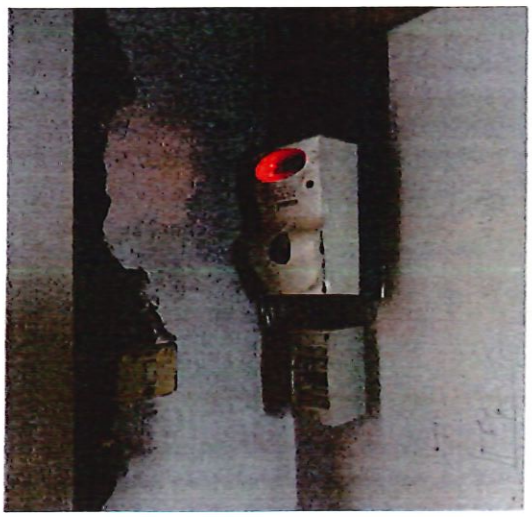
foto **15-16-17**

Visibili le nuove predisposizioni impianti eseguite durante i lavori di ristrutturazione dell'immobile sfruttando i vari bonus edilizi: nuovo contatore elettrico, impianto citofonico, ingresso tubazioni di predisposizione nuovi impianti, impianto gas.

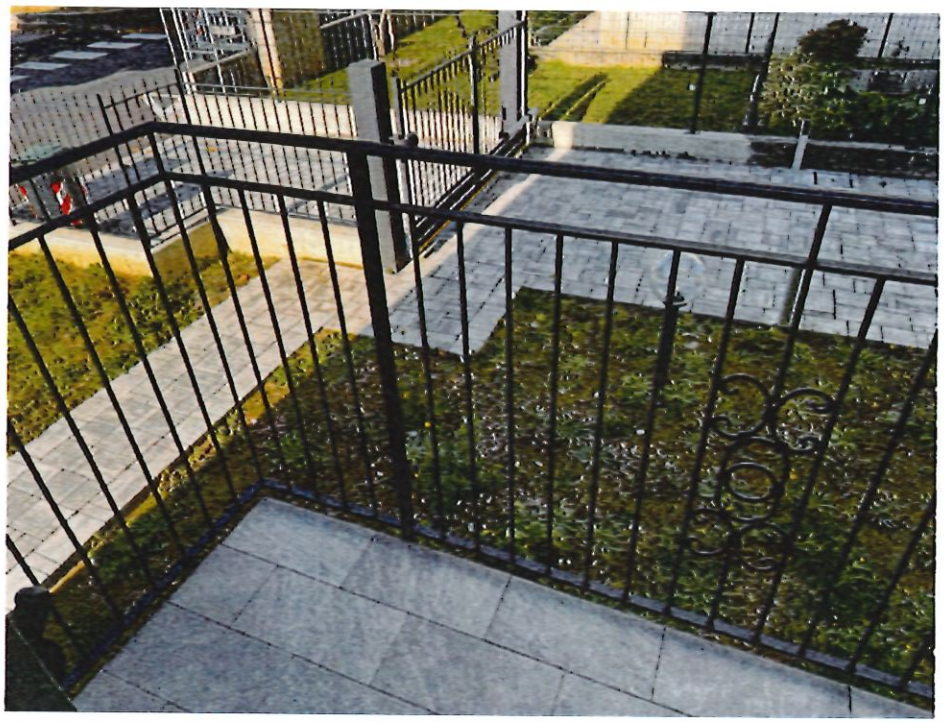
foto **18**

Vista dal balcone della zona giorno, visibili le nuove barriere in ferro e la nuova pavimentazione in gres porcellanato.

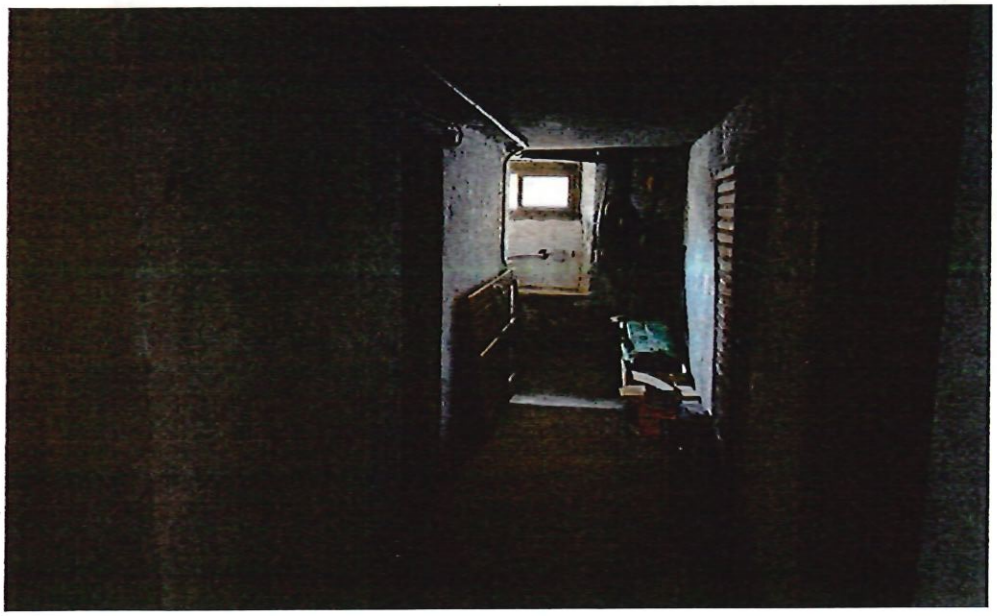
foto **22**

Scantinato con accessi alle cantine, questi spazi non sono stati interessati da ristrutturazione.
