ALLEGATO 12

Rilievi fotografici eseguiti in fase di sopralluogo

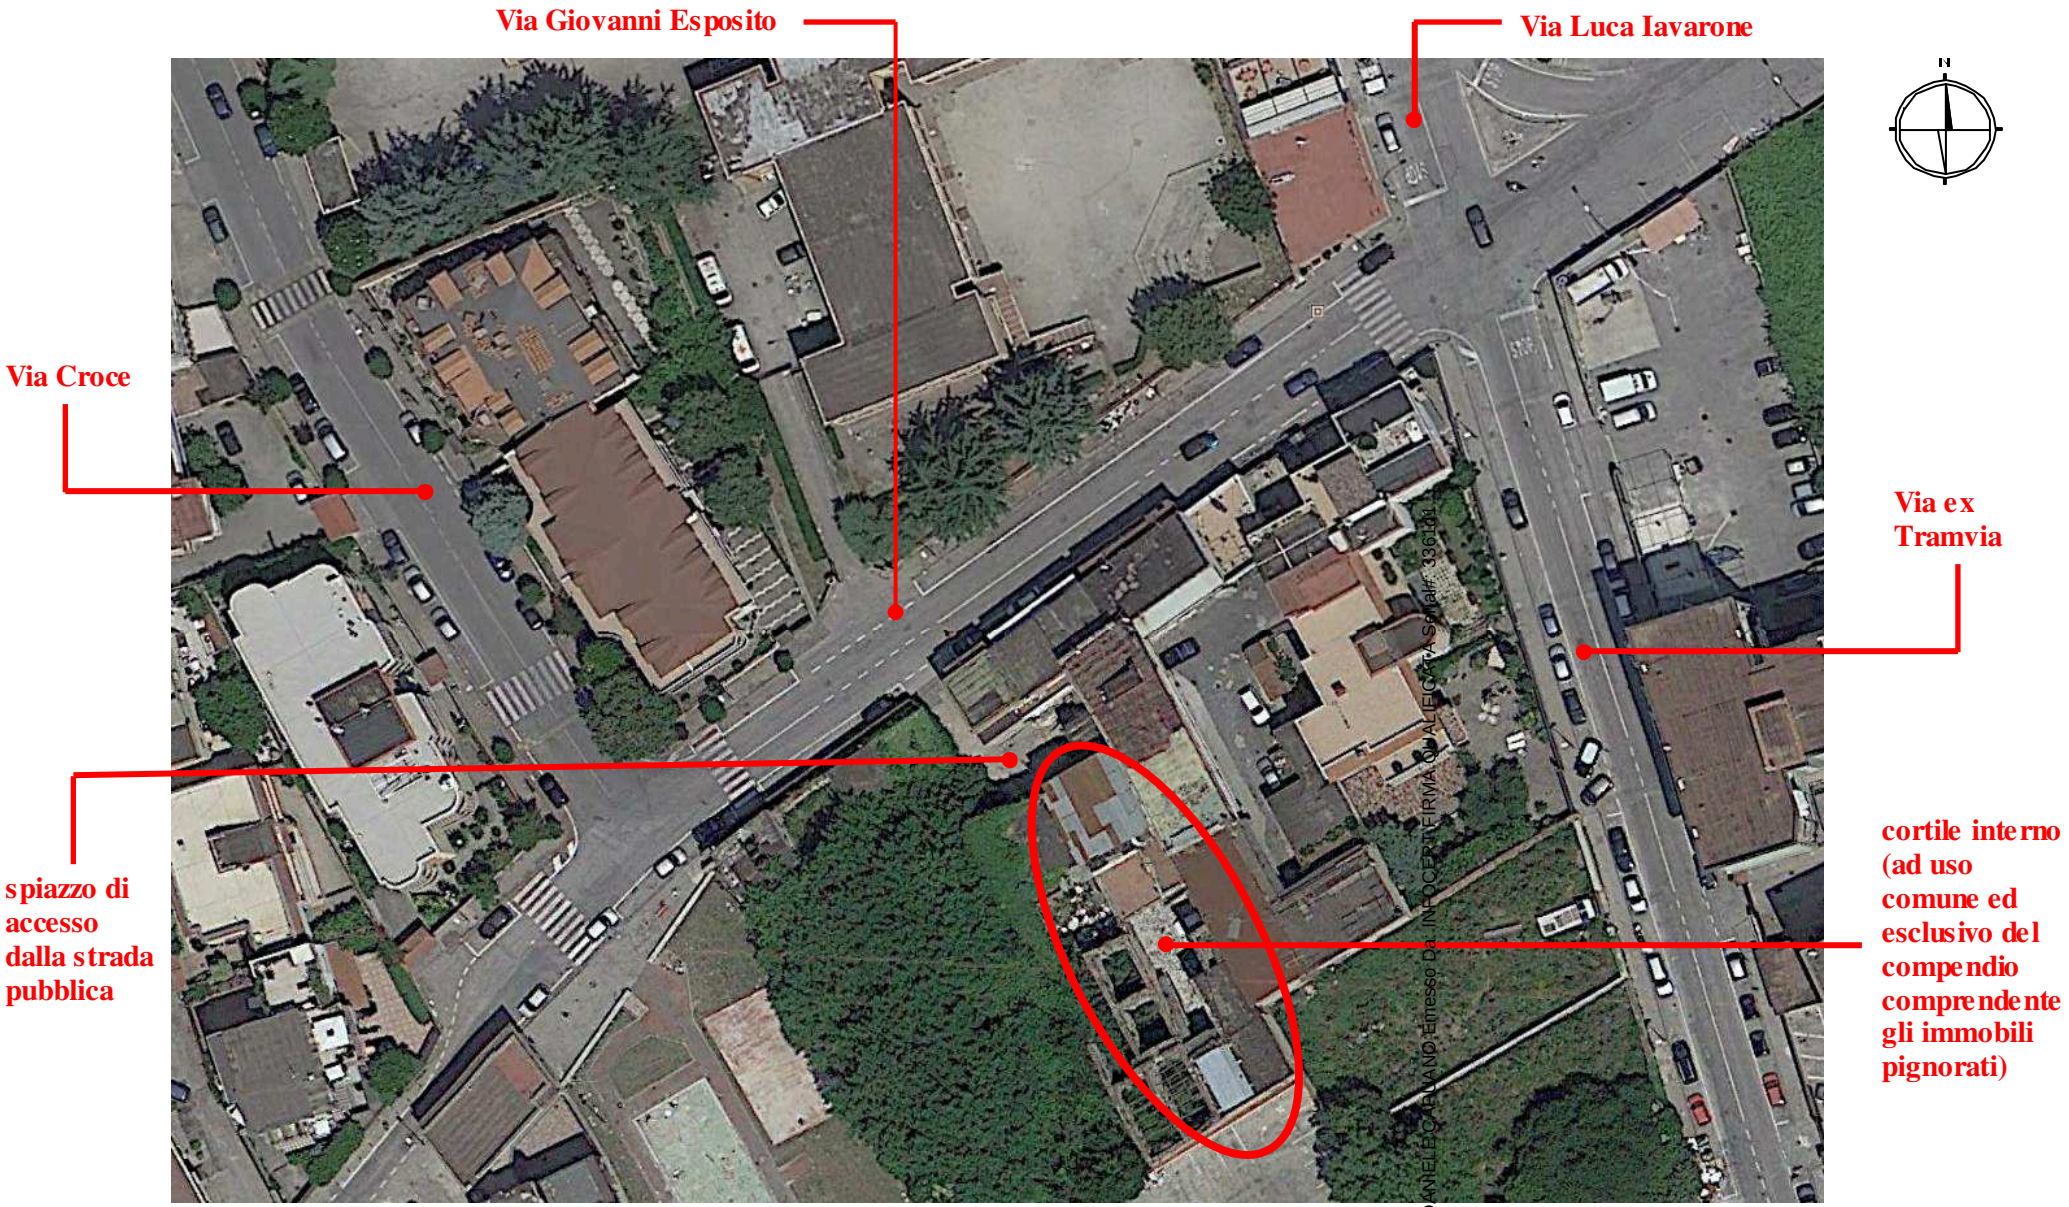
Foto n. 1:

- Stralcio fotografico d'inquadramento territoriale (immagine tratta da Google Earth).
- E' stato evidenziato il caseggiato comprendente gli immobili pignorati, distinto come Via Giovanni Esposito n. 5 nel Comune di Casavatore.

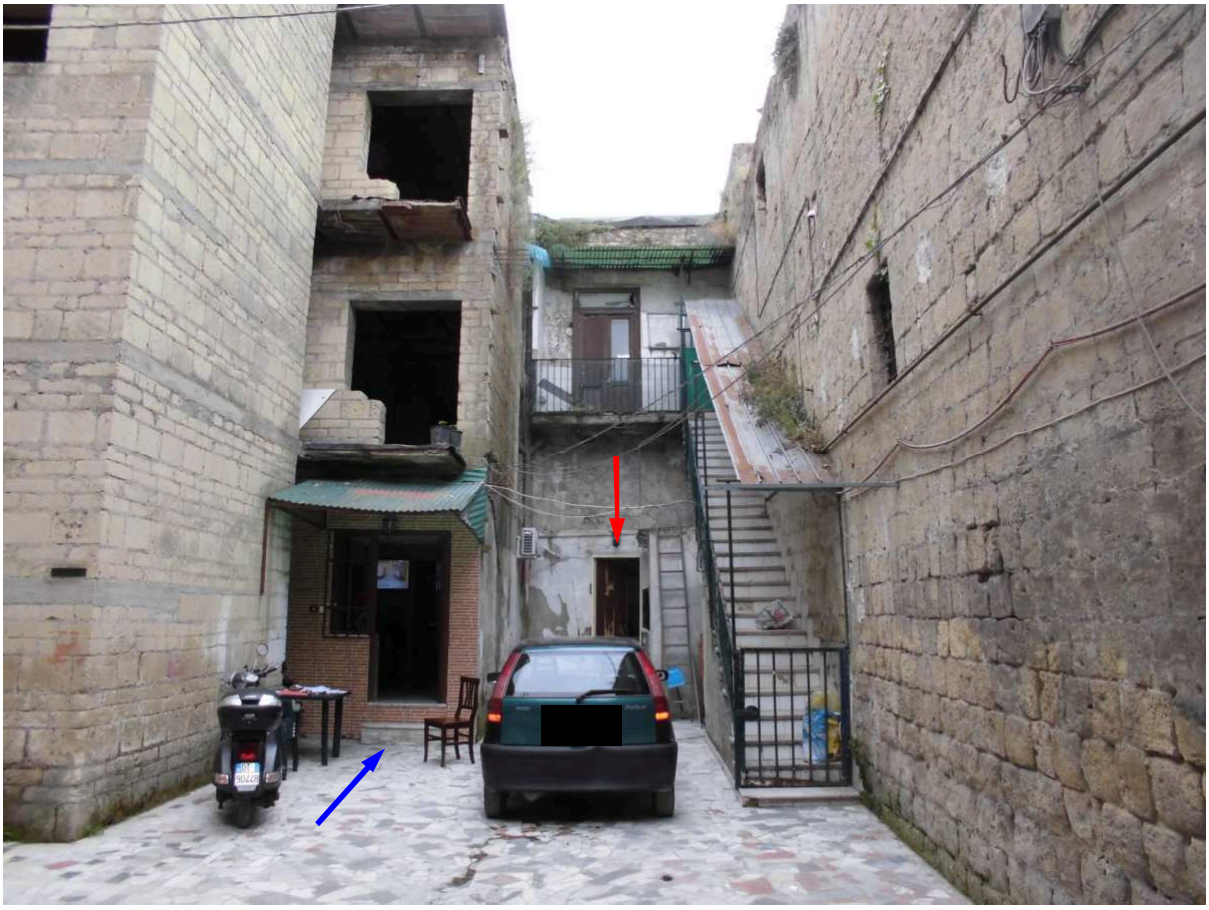
Foto n. 4:

- Cortile interno del caseggiato comprendente gli immobili pignorati (visto dall'androne d'ingresso).
- Il manufatto è ad uso comune degli abitanti del caseggiato.
- Sono state evidenziate le porte dei terranei d'interesse.
  - La freccia di colore azzurro si riferisce a quella dell'appartamento indicato al punto 2 dell'atto di pignoramento (subalterno 1 della particella 41).
  - La freccia di colore rosso si riferisce a quella dell'appartamento indicato al punto 3 dell'atto di pignoramento (subalterno 2 della particella 41).
- Ai piani superiori si riconoscono ulteriori manufatti.

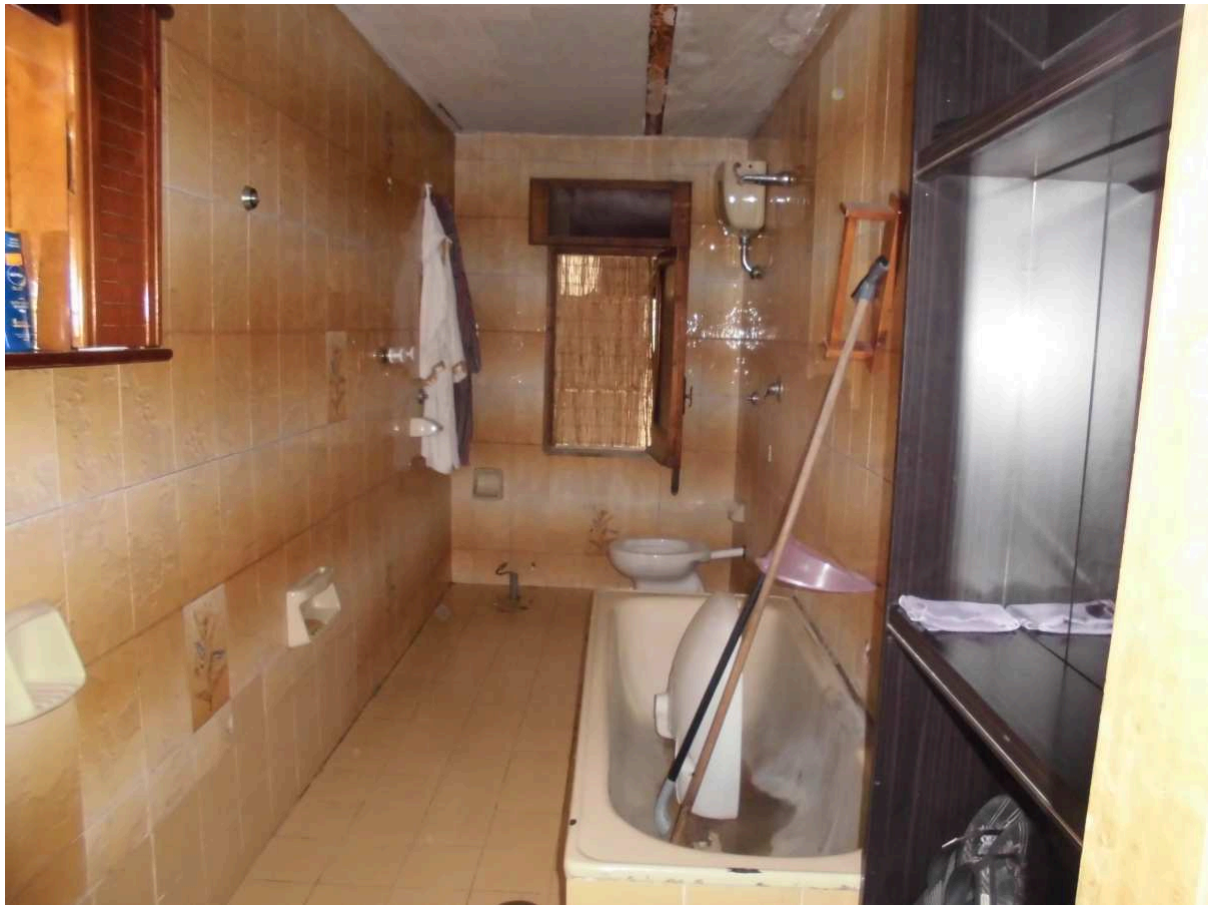
Foto n. 15:

- Bagno dell'appartamento al primo piano (bene n° 1 dell'atto di pignoramento; estremi attuali N.C.E.U. Casavatore: foglio 2, particella 40, subalterno 7).
- Si noti il lavabo adagiato nella vasca.

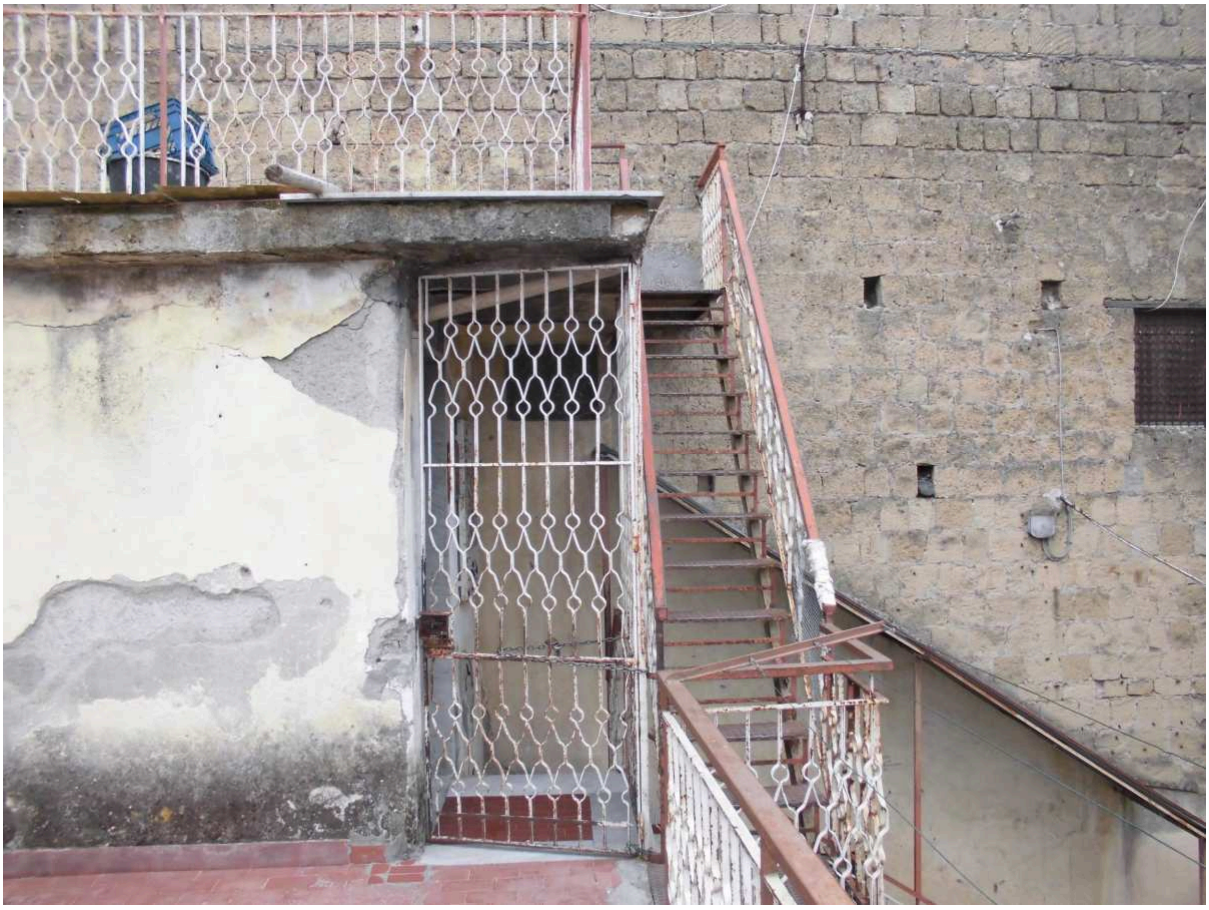
Foto n. 29: • La scala esterna "a vista" che adduce all'appartamento al primo piano prosegue in elevazione e conduce al tetto della porzione ribassata dell'appartamento (vedi foto seguente).

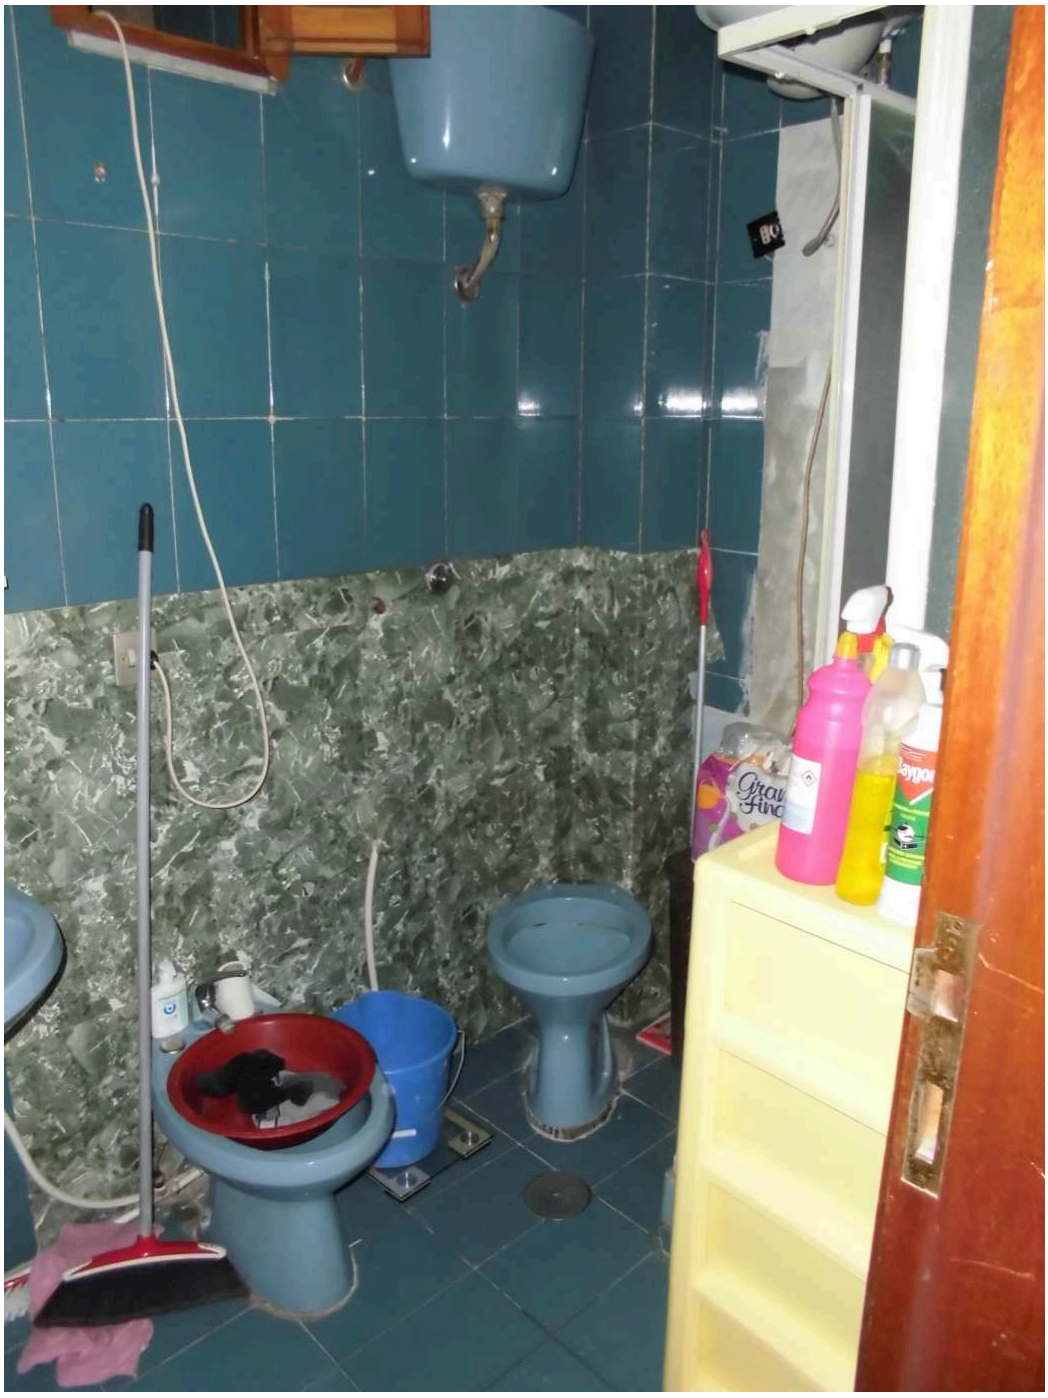
Foto n. 43: • Bagno.

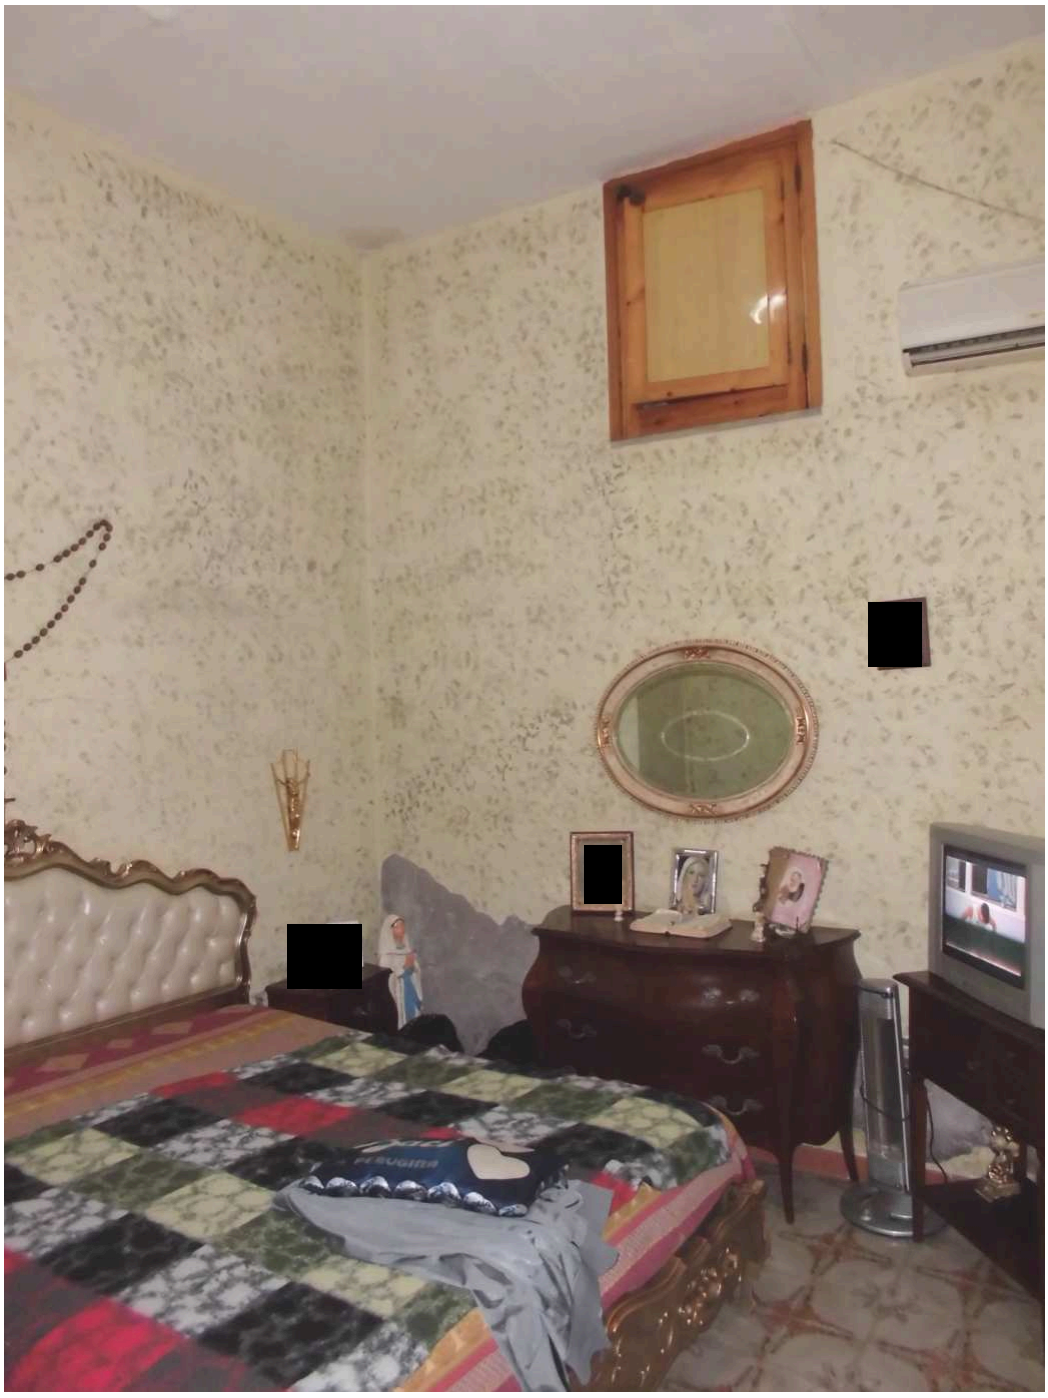
Foto n. 58: • Vano adibito a camera da letto.

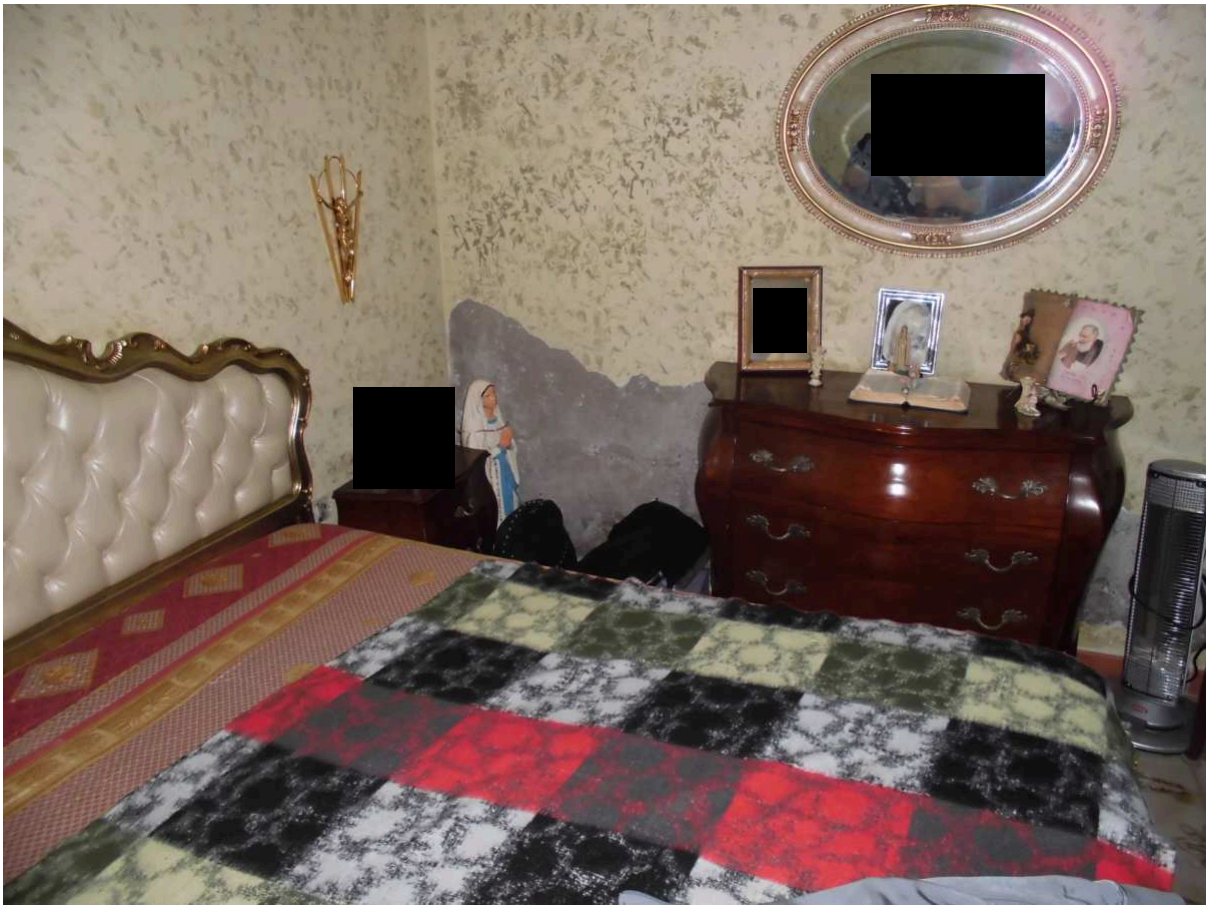
Foto n. 59: • Particolare della foto n. 58 (rovine delle pitture sul muro).
