TRIBUNALE ORDINARIO - BUSTO ARSIZIO

ESPROPRIAZIONI IMMOBILIARI

46/2026

CONSULENZA ESTIMATIVA GIUDIZIARIA

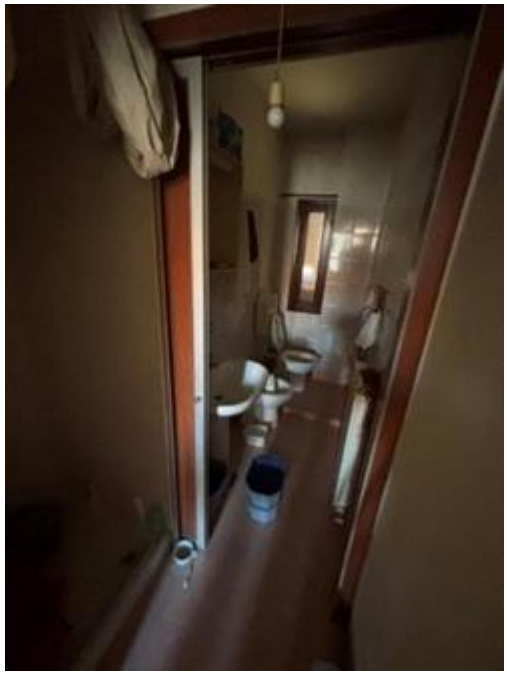
L'alloggio è configurato come **monolocale** e si sviluppa su un unico livello. È composto da:

- Unico ambiente principale adibito a zona giorno/notte con relativo angolo cottura;
- Piccolo disimpegno d'ingresso che conduce al servizio igienico;
- Servizio igienico completo.
