Esecuzione Immobiliare R.G.Es. 288 / 2023

PERIZIA DI STIMA IMMOBILIARE

Appartamento sito in Villabate, Via Messina Marine n°49

Magazzino sito in Villabate, Via Messina Marine N°51/A

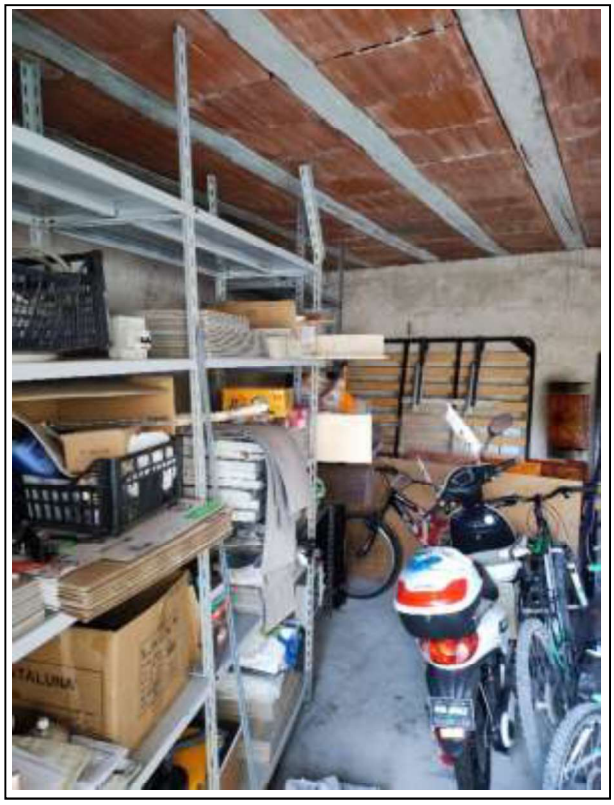
Foto N°28 *- Magazzino : solaio con travetti e pignatte in laterizio* ***(A),*** *prive di intonaco intradossale ;*

- intervento manutentivo all'interno del magazzino per ripristino degli intonaci parietali e dell'intonaco all'intradosso del solaio, con un costo pari ad **€ 1.400,00** ;
- redazione dell'A.P.E. da parte di Tecnico Certificatore, con un costo pari ad **€ 100,00 ;**

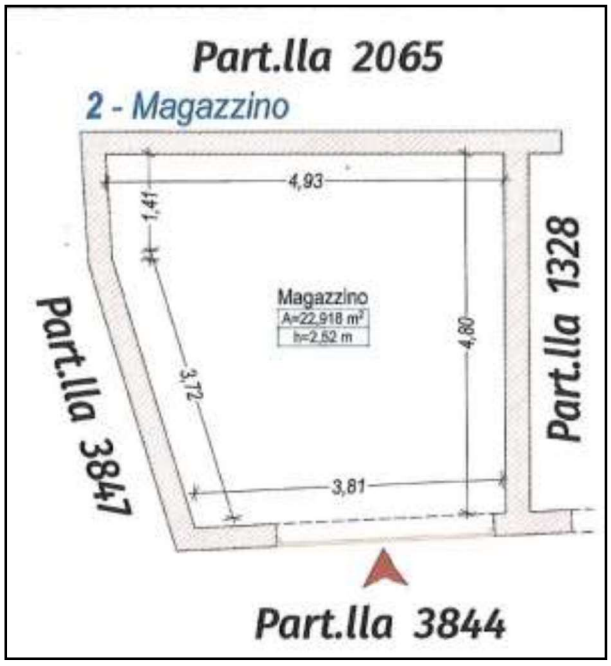
Foto N°29 *- magazzino : pareti al grezzo, prive di intonaco di rifinitura con rottura parziale di alcune pignatte all'intradosso del solaio ,privo di intonaco*

Planimetria catastale: dal raffronto tra la Planimetria catastale aggiornata al 06/07/2001 (AII.A.2) ed il Rilievo dello Stato Attuale (AII.A.4) non è emersa alcuna difformità ad eccezione di patologie di degrado degli intonaci parietali e la presenza di materiale fittile lesionato all'intradosso del solaio, privo dello strato

protettivo di intonaco. Le patologie di degrado presenti all'interno del Magazzino, potranno essere risolte attraverso un modesto intervento di manutenzione ordinaria, mirato al ripristino degli intonaci parietali ed

ed all'esecuzione di uno strato di intonaco e successiva finitura all'intradosso del solaio, i cui costi saranno detratti dal valore di stima dell'unità immobiliare.

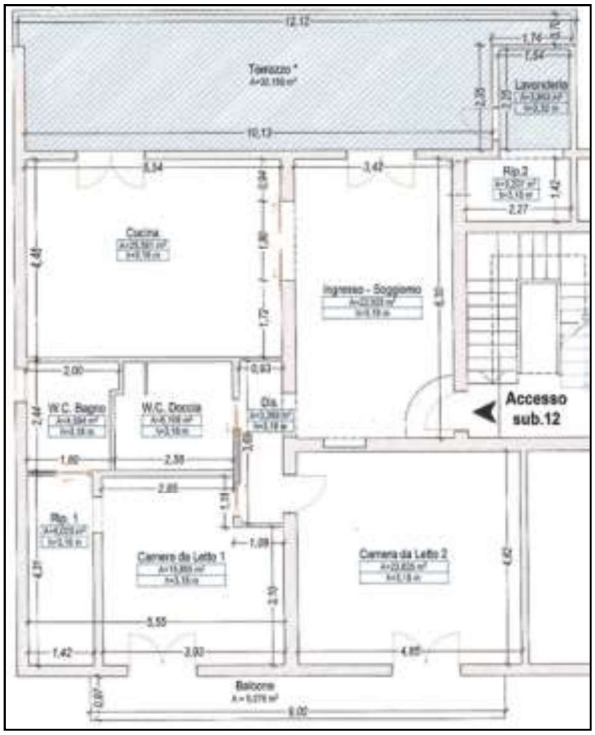
Planimetria catastale aggiornata al 21/12/2001 con rappresentazione grafica delle difformità

Planimetria catastale: dal raffronto tra la Planimetria catastale aggiornata al 21/12/2001 (AII.A.2),il Rilievo dello Stato Attuale (AII.A.4) ed il progetto approvato (AII.A.5) sono emerse le seguenti difformità :

1. ampliamento abusivo (al piano terra) ed utilizzo dell'estradosso del solaio sottostante come Terrazza sul retro- prospetto (al piano I) ;
2. realizzazione di corpo abusivo in muratura, destinato a lavanderia e ripostiglio ;
3. trasformazione delle finestre originarie (secondo il progetto approvato), in porte d'accesso alla Terrazza ;
4. realizzazione di un nuovo W.C. ;
5. demolizione di tramezzi preesistenti e creazione di nuovi, per variata distribuzione interna.

Per quanto attiene la difformità di cui ai punti 1 e 2 , posto che dalla documentazione fornita dall'Ufficio tecnico del Comune di Villabate, non risulta essere stata presentata alcuna perizia di variante al progetto approvato ed alcuna istanza di condono edilizio, **l'ampliamento del piano terra risulta essere abusivo e deve essere demolito a cura e spese del proprietario dell'appartamento sottostante ; la lavanderia insistente sull'estradosso della superficie abusiva adibita a Terrazzo(al Piano I), deve essere anch'essa demolita in quanto abusiva ed i costi saranno detratti dal valore di stima dell'immobile.**

Per quanto attiene le difformità riscontrate al punto 3, la trasformazione delle originarie finestre in porte per l'utilizzo della superficie abusiva del Terrazzo, devono essere ricondotte all'originaria funzione ed i costi di demolizione e di realizzazione dei nuovi serramenti, saranno detratti dal valore di stima dell'unità immobiliare.
