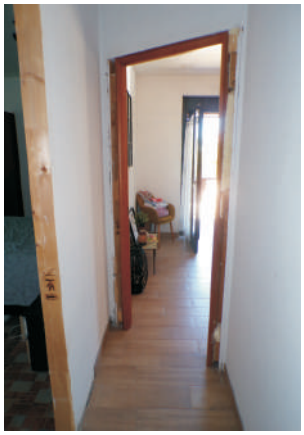
Foto n° 16

Foto nn° 14 ÷ 20 - *Sopralluogo del 30/05/2026 - Cupello (Ch)- Vista del portico di ingresso del sub. 7, del soggiorno, della camera da letto 1, del corridoio, della camera da letto 2 del bagno e del ripostiglio realizzati abusivamente nella superficie destinata alla sala ed ai servizi del locale ad uso agrituristico.*

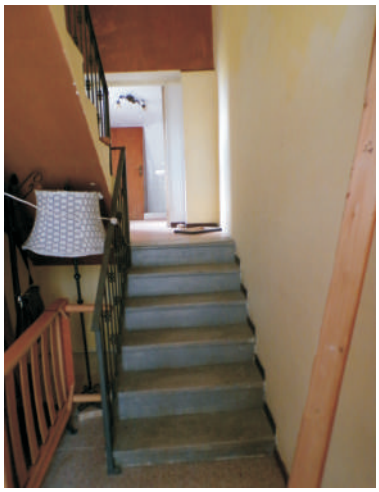
Foto n° 33

Foto nn° 31 ÷ 38 - *Sopralluogo del 30/05/2026 - Cupello (Ch) - Vista del fronte di ingresso al sub.6, della camera da letto e del bagno al piano terra, della scala e del bagno comunicante con il pianerottolo, del ripostiglio posto nella parte terminale della scala, della camera da letto, del bagno e del balcone del piano primo. Si osservi la presenza di calcinacci dovuti allo stato di precarietà statica dell'edificio.*
