TRIBUNALE ORDINARIO DI FORLI'

Esecuzione Immobiliare n. 151/2025 riunita con 161/2025

RELAZIONE TECNICA ESTIMATIVA con ALLEGATI

DOTT. ARCH. ENRICA ROSSI

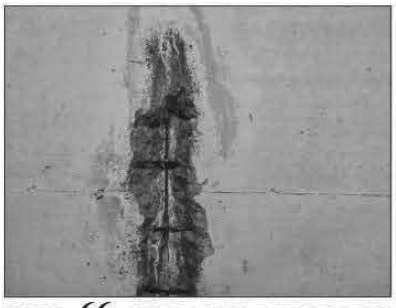
FOTO 65 - INFILTRAZIONE INTERR.

Come già evidenziato nei precedenti capitoli, tali ambienti risultano interessati da problematiche di infiltrazione e umidità derivanti dalle strutture controterra.

Le manifestazioni rilevate sono riconducibili a difetti e carenze dei sistemi di impermeabilizzazione realizzati in fase costruttiva e si manifestano mediante fenomeni di umidità diffusa, alterazioni superficiali delle finiture, efflorescenze e degrado localizzato delle superfici murarie.

- Infiltrazioni sulle pareti perimetrali esterne in corrispondenza di crepe, fessurazioni e giunti di dilatazione delle murature in cemento armato costruite contro terra;
- Bocche di lupo con scarico delle acque piovane a dispersione nel terreno per il quale è necessaria un'idonea rete di raccolta;
- Umidità di risalita con macchie e distacchi di intonaco su tutte le pareti interne ed esterne sia del magazzino che dell'abitazione;
- Canaletta di raccolta delle acque piovane della rampa inclinata carrabile sottodimensionata.

Allo scopo quindi di mitigare le problematiche di infiltrazione per consentire l'utilizzo dei vani, verranno quantificati i costi per l'esecuzione delle seguenti opere:

1. Impermeabilizzazione delle pareti controterra previa lavatura e rasatura sulle singole porzioni interessate dalle fessurazioni e dalle infiltrazioni (a misura)
   €7.560
