# TRIBUNALE di FORLI'

## Esecuzione Immobiliare n° 18\2024

# RELAZIONE TECNICO ESTIMATIVA con ALLEGATI

**Comune di Forlì – via Livio Salinatore n° 57**

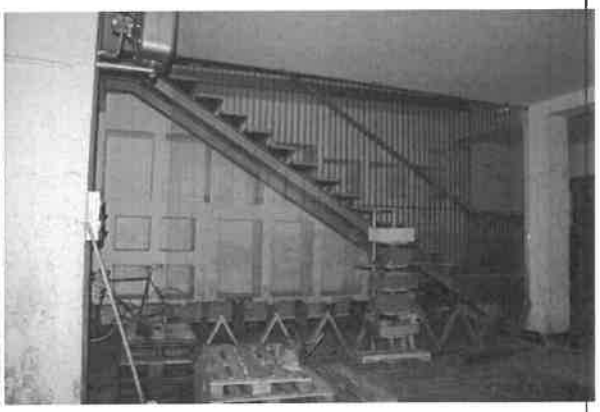
RIPOSTIGLIO AL PIANO 1S; SI NOTANO I DISTACCHI DELLA MURATURA PERIMETRALE RISPETTO ALLA STRUTTURA PORTANTE DEL SOFFITTO

RIPOSTIGLIO AL PIANO 1S; SI NOTANO LE LESIONI ALLA MURATURA PERIMETRALE OLTRE AD UNA PORTA TAMPONATA

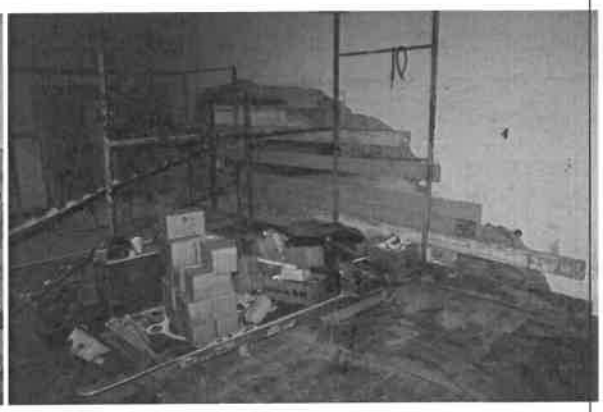
SALA MOSTRA AL PIANO 1° SOTTOSTRADA; SI NOTA LA DELIMITAZIONE CON LA PORZIONE DATA IN LOCAZIONE

SALA MOSTRA AL PIANO 1° SOTTOSTRADA; SULLO SFONDO LA PORZIONE INTERDETTA ALL'UTILIZZO DA PARTE DEI VIGILI DEL FUOCO E LA MURATURA A CONFINE IN PARTE CROLLATA

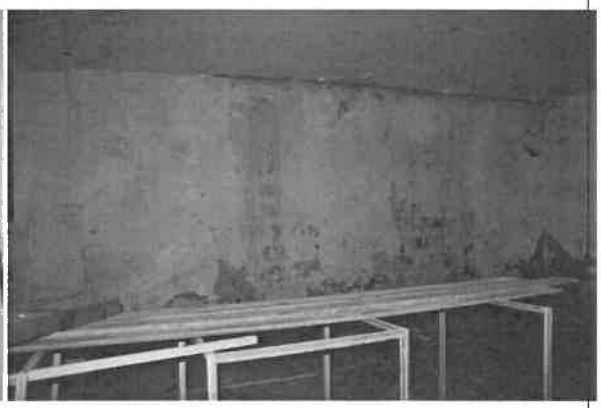
SALA MOSTRA AL PIANO 1° SOTTOSTRADA; SULLO SFONDO LA PORZIONE INTERDETTA ALL'UTILIZZO DA PARTE DEI VIGILI DEL FUOCO. SI NOTANO LE COPIOSE INFILTRAZIONI D'ACQUA DAL SOFFITTO

La porzione di sala mostra, al piano interrato, posta sotto alla corte esterna in uso esclusivo all'immobile pignorato, è interessata da infiltrazioni d'acqua provenienti dal solaio del piano terra (corte esclusiva); la stessa è stata interdetta all'utilizzo con provvedimento del Comando Vigili del Fuoco di Forlì (v. citato doc. 02-D).

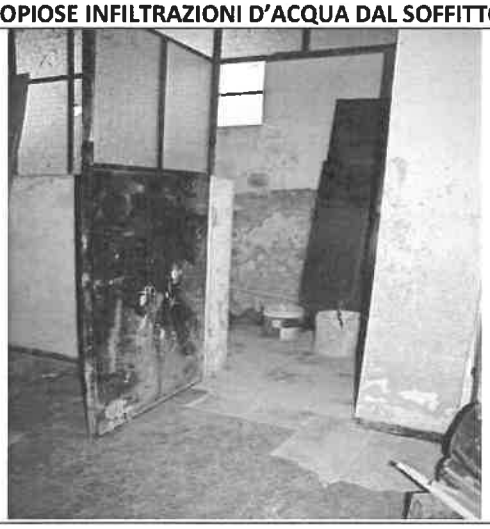
SALA MOSTRA AL PIANO 1° SOTTOSTRADA; SULLO SFONDO LA PORZIONE INTERDETTA ALL'UTILIZZO DA PARTE DEI VIGILI DEL FUOCO. SI NOTANO LE COPIOSE INFILTRAZIONI D'ACQUA DAL SOFFITTO
