TRIBUNALE ORDINARIO DI FORLI'

Esecuzione Immobiliare n. 151/2025 riunita con 161/2025

RELAZIONE TECNICA ESTIMATIVA con ALLEGATI

DOTT. ARCH. ENRICA ROSSI

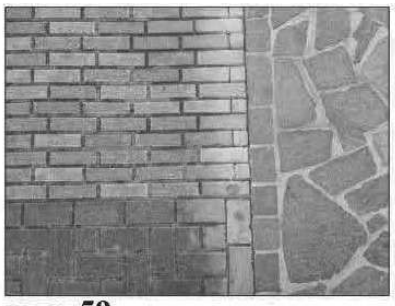
FOTO 58 - RAMPA CARRABILE

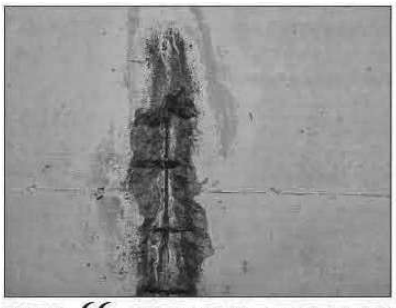
Le manifestazioni rilevate sono riconducibili a difetti e carenze dei sistemi di impermeabilizzazione realizzati in fase costruttiva e si manifestano mediante fenomeni di umidità diffusa, alterazioni superficiali delle finiture, efflorescenze e degrado localizzato delle superfici murarie.

FOTO 64 - INFILTRAZIONE INTERR.

FOTO 65 - INFILTRAZIONE INTERR.

FOTO 66 - DETTAGLIO INFILTRAZIONE

- Infiltrazioni sulle pareti perimetrali esterne in corrispondenza di crepe, fessurazioni e giunti di dilatazione delle murature in cemento armato costruite contro terra;
- Bocche di lupo con scarico delle acque piovane a dispersione nel terreno per il quale è necessaria un'idonea rete di raccolta;
- Umidità di risalita con macchie e distacchi di intonaco su tutte le pareti interne ed esterne sia del magazzino che dell'abitazione;
- Canaletta di raccolta delle acque piovane della rampa inclinata carrabile sottodimensionata.

Allo scopo quindi di mitigare le problematiche di infiltrazione per consentire l'utilizzo dei vani, verranno quantificati i costi per l'esecuzione delle seguenti opere:

1. Impermeabilizzazione delle pareti controterra previa lavatura e rasatura sulle singole porzioni interessate dalle fessurazioni e dalle infiltrazioni (a misura)
   €7.560
