TRIBUNALE DI VICENZA

PROCEDURA N. 269/2025 RGE

ELABORATO PERITALE

Ubicazione (pag. 8): Comune di Sandrigo (VI), via Aldo Moro n. 4, scala 1, int. 6

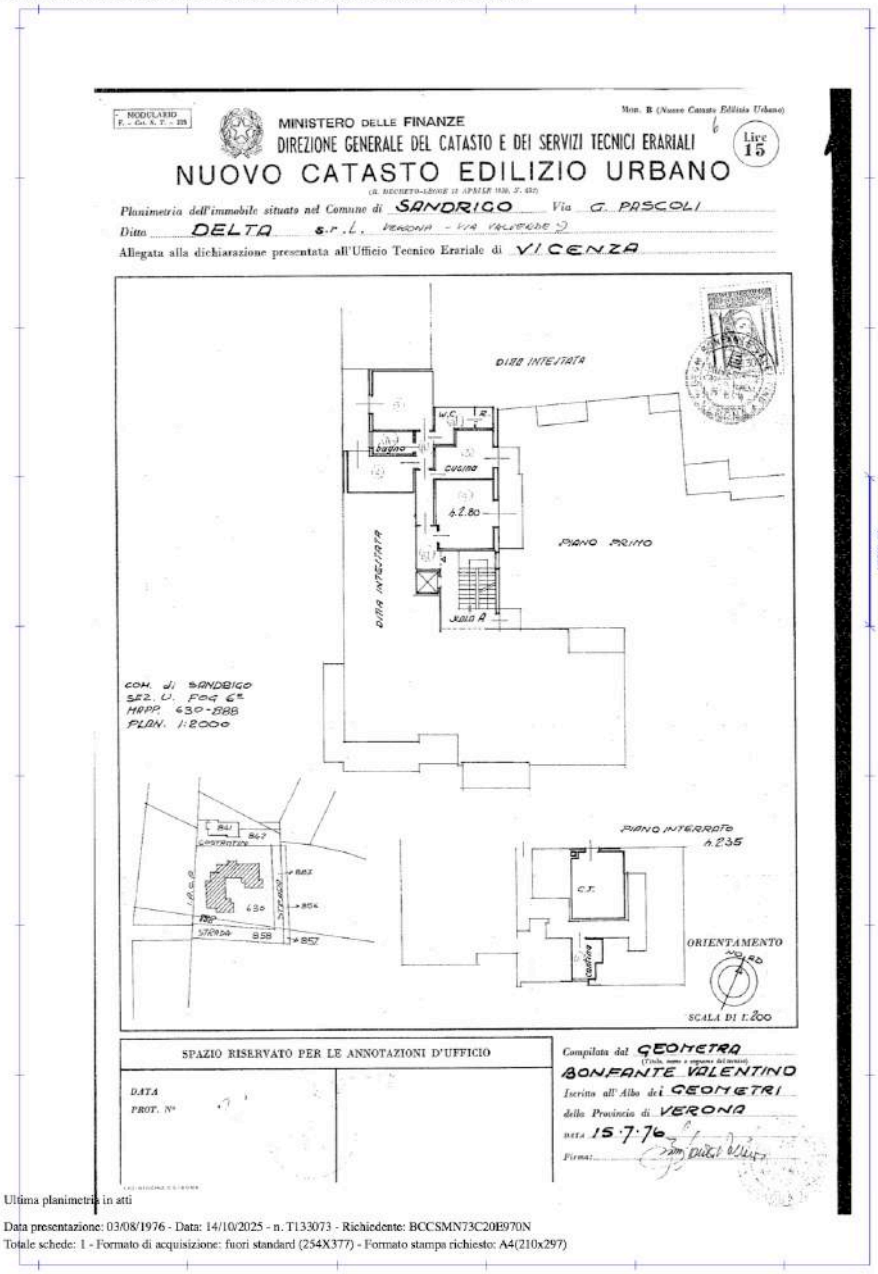
In riferimento alla situazione catastale l'Esperto ha eseguito un rilievo dello stato attuale, ed è stata eseguita successivamente la sovrapposizione con le planimetrie catastali rilasciate dall'Agenzia delle Entrate di Vicenza.

Le planimetrie catastali approvate e depositate non corrispondono completamente allo stato attuale del bene in quanto sono presenti alcune differenze sulle partizioni interne, che non influiscono sulla consistenza delle unità. La cantina invece risulta essere di dimensioni minori allo stato attuale rispetto alla planimetria catastale, ma essendo inserita nella planimetria dell'appartamento, anch'essa non incide nella consistenza catastale.

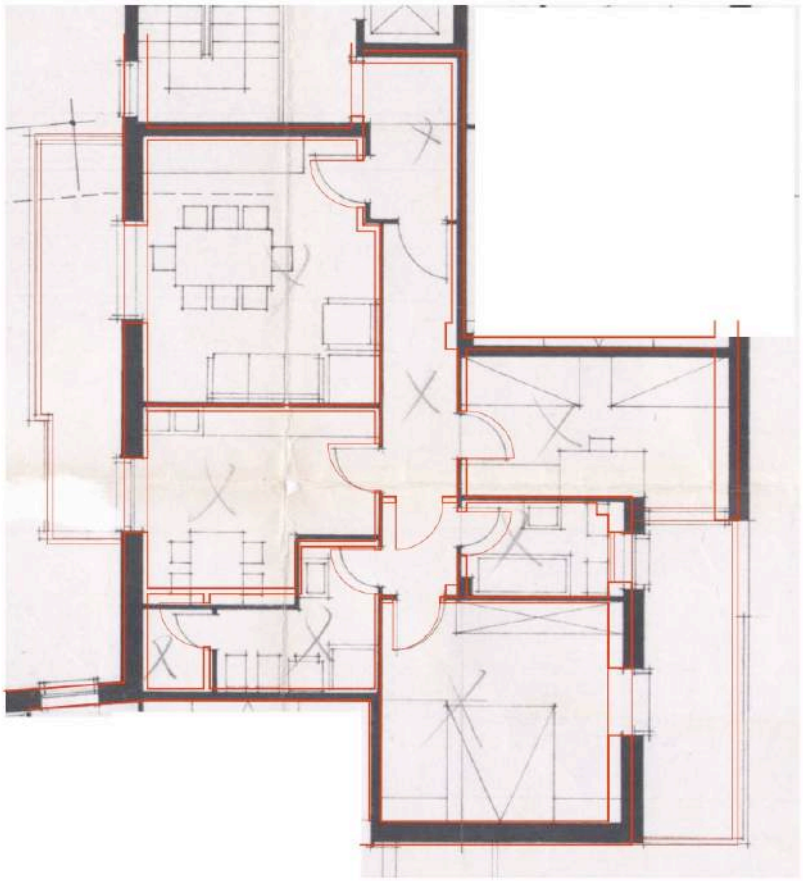
Il sottoscritto ha eseguito rilievo delle unità e le ha poi sovrapposte con gli elaborati di progetto approvato di dell'Autorizzazione Edilizia rilasciata nel 1974.

Dalla sovrapposizione si evincono alcune differenze sulle partizioni interne e prospettiche, nonché delle lievi differenze sulla sagoma.

Le difformità prospettiche sono state oggetto di sanatoria con S.C.I.A. condominiale, mentre rimangono le variazioni interne sia per l'appartamento che per la cantina e l'autorimessa.

Le difformità individuate, rientrano per lo più nelle tolleranze previste dall'art. 34 bis comma 2-bis. Tali tolleranze non costituiscono violazioni edilizie, sono dichiarate dal tecnico abilitato ai fini dell'attestazione dello stato legittimo degli immobili, nella modulistica relativa a nuove istanze, comunicazioni, segnalazioni, con apposite dichiarazioni. Si ritiene però utile, procedere alla presentazione di una pratica che preveda la corretta rappresentazione grafica dell'immobile e delle unità in esame.
