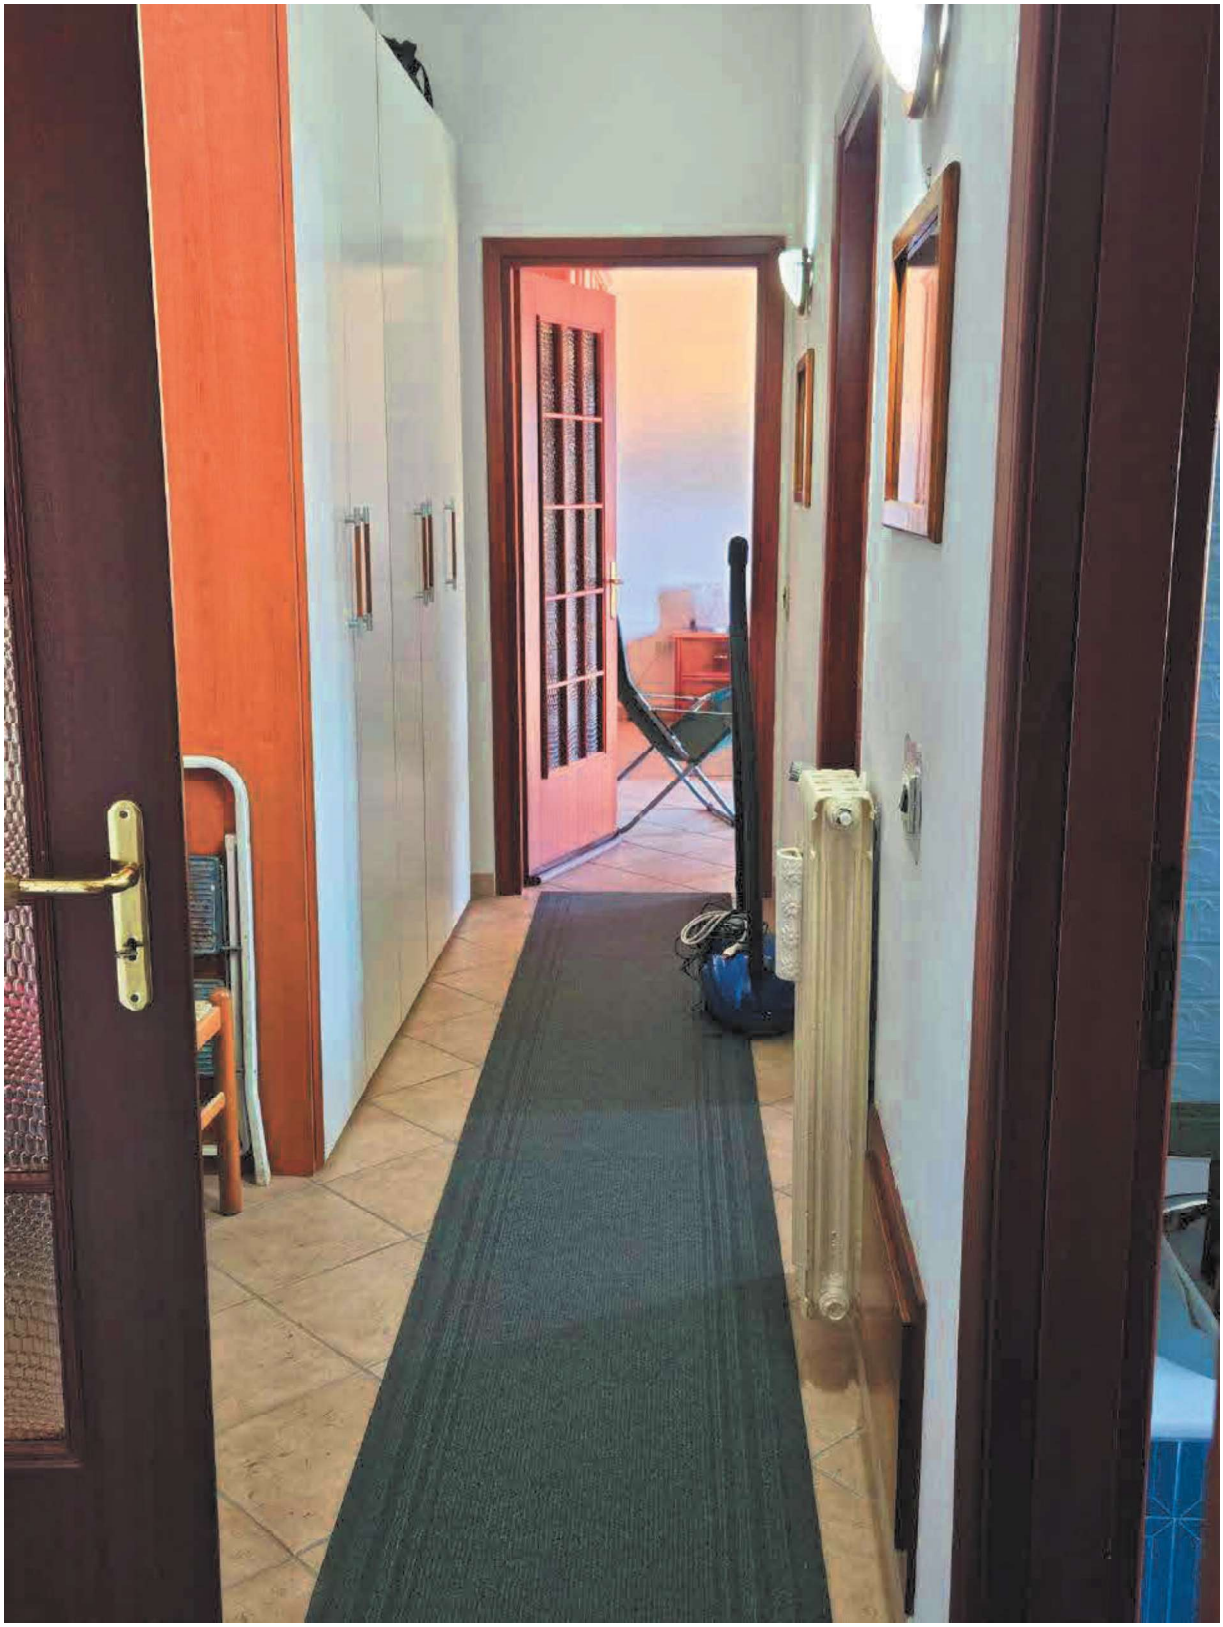
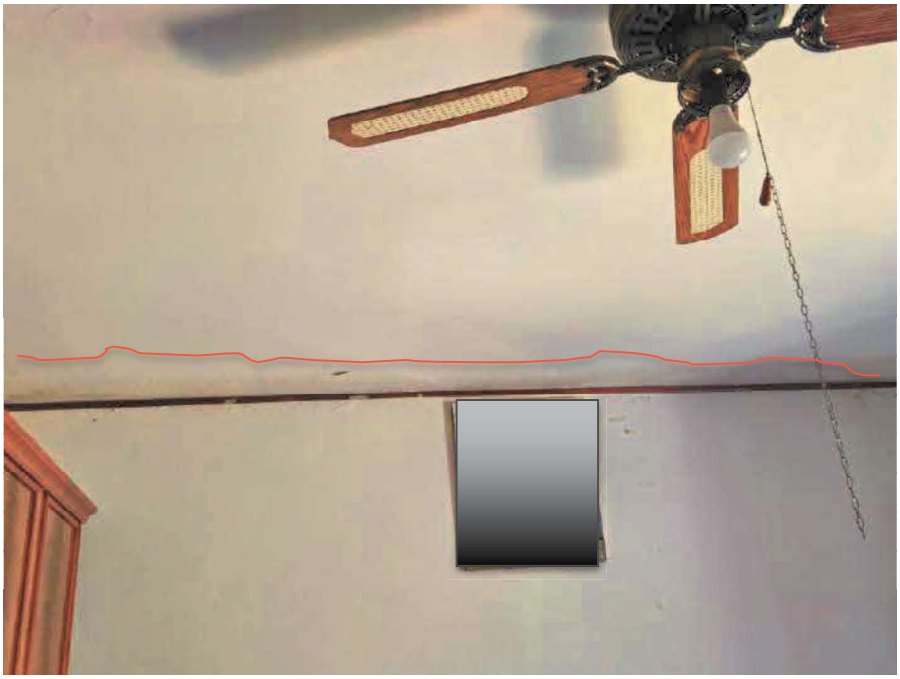
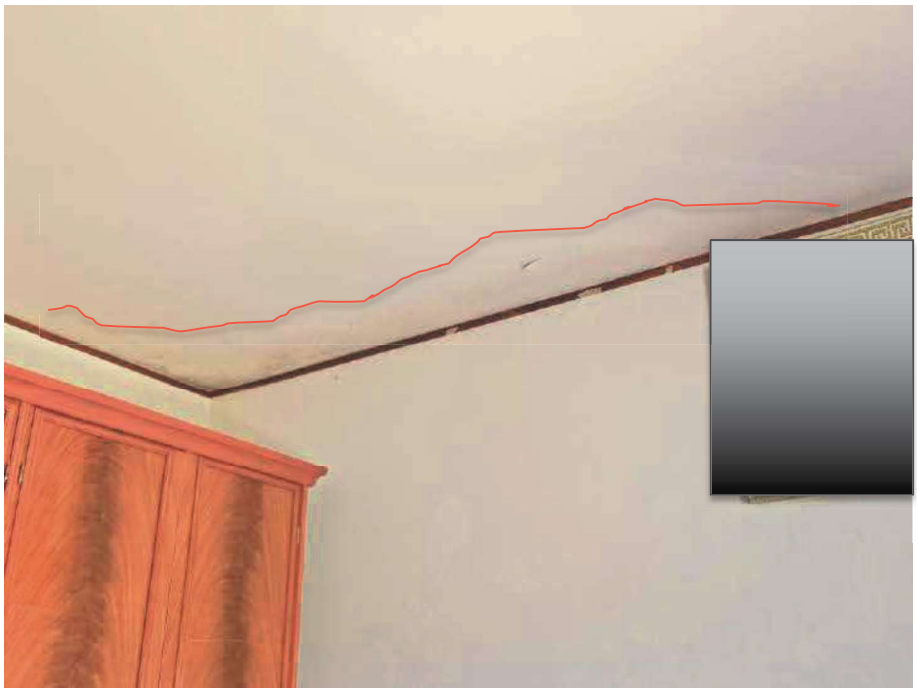
Foto 22 - Camera da letto (Lm 1) - particolare dello stato conservativo delle superfici interne: si rilevano fessurazioni, rigonfiamenti e locali distacchi/scrostamenti della finitura e dell'intonaco, prevalentemente in corrispondenza del raccordo tra pareti e soffitto.

Nota sullo stato conservativo: la documentazione fotografica evidenzia fenomeni localizzati di fessurazione, rigonfiamento e distacco/scrostamento delle finiture superficiali e dell'intonaco in prossimità del raccordo parete-soffitto. La sola documentazione fotografica non consente di attribuirne con certezza la causa.
