Evidenziazione del sub 7 oggetto di esecuzione

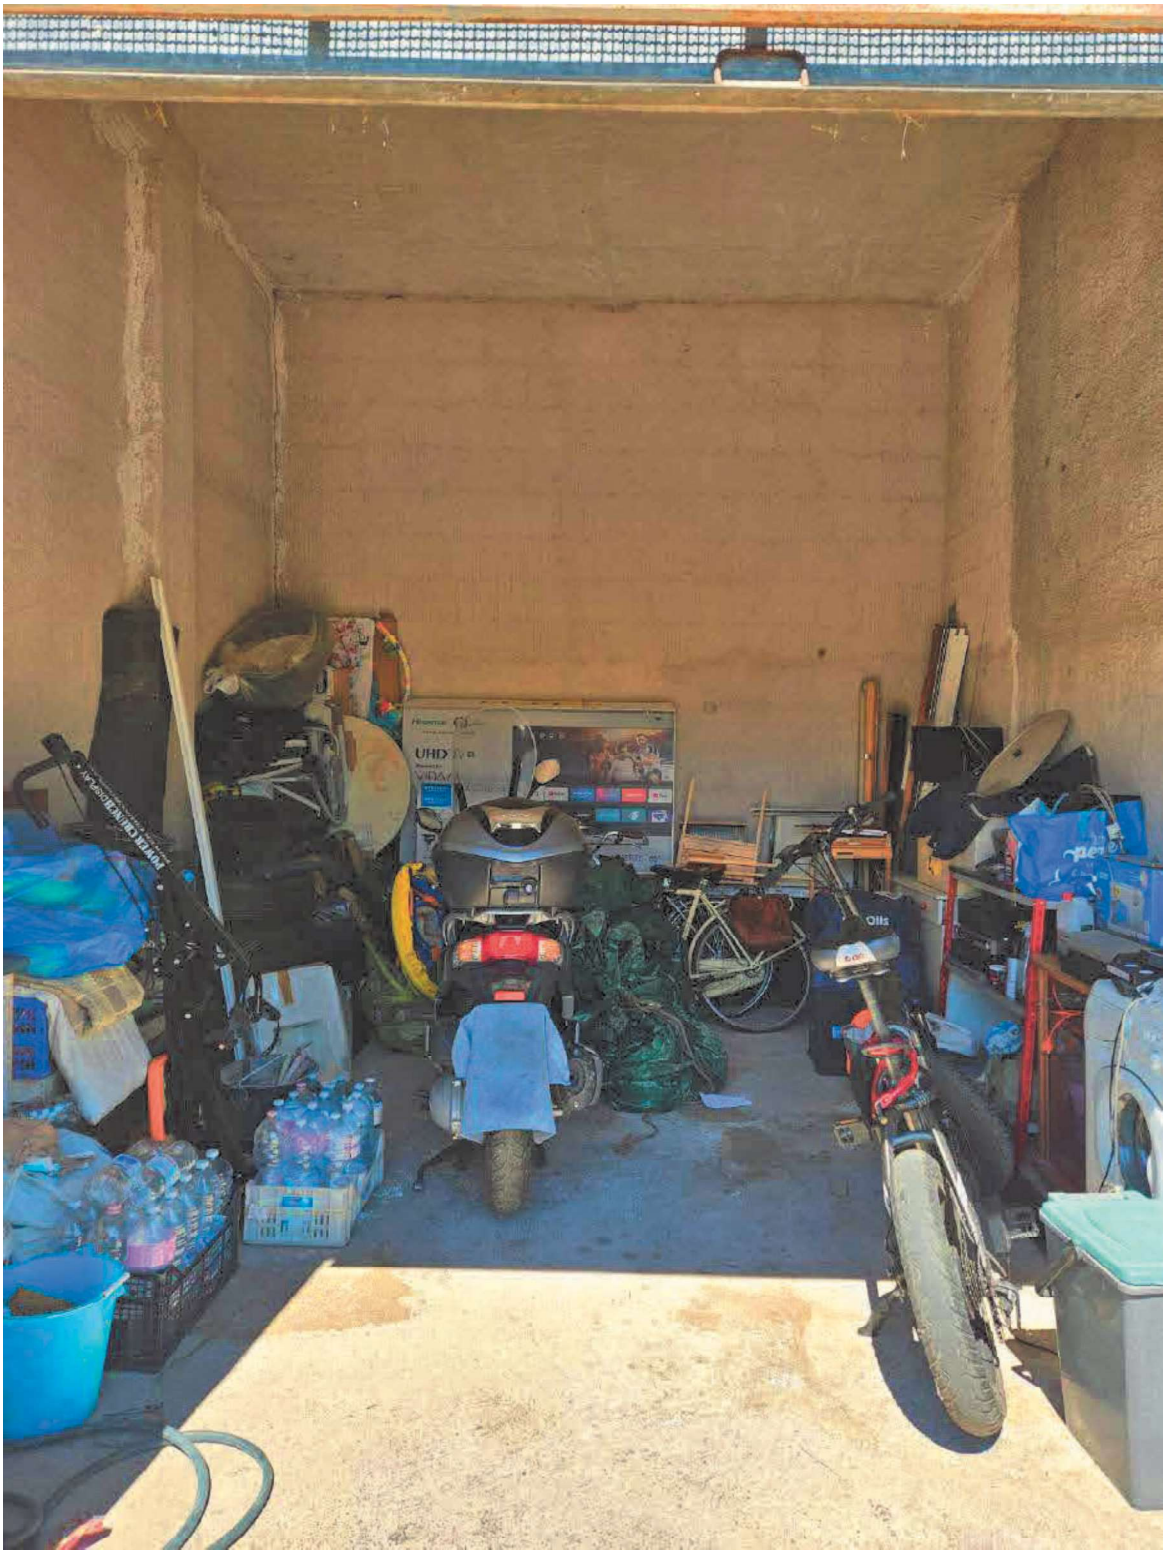
Foto 2 - Locale ad uso deposito/magazzino al piano terra - vista d'insieme dall'accesso.
