COMUNE DI VILLAMAGNA (CH)

CONTRADA MARCILIANA.

RILIEVO STATO DI FATTO

Foglio mappa n. 6 p.lla 70 sub 7

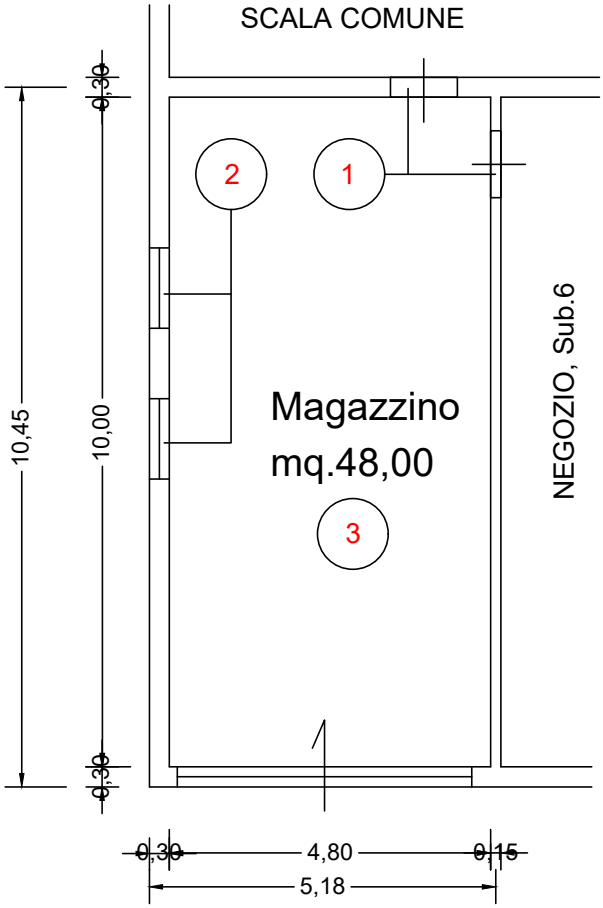
PIANO TERRA
MAGAZZINO
H = 3,80 mt.

LEGENDA
1 = Difformità Catastale, Porte non presenti in mappa catastale.
2 = Difformità Catastale, Finestre riposizionate rispetto alla mappa catastale.
3 = Difformità Urbanistica, Magazzino non pre= sente nel progetto autorizzato, che prevede un portico aperto, vedi planimetria di pro= getto, allegata.
