COMUNE DI VILLAMAGNA (CH)

CONTRADA MARCILIANA.

RILIEVO STATO DI FATTO

Foglio di mappa n. 6 p.lla 70 sub 3

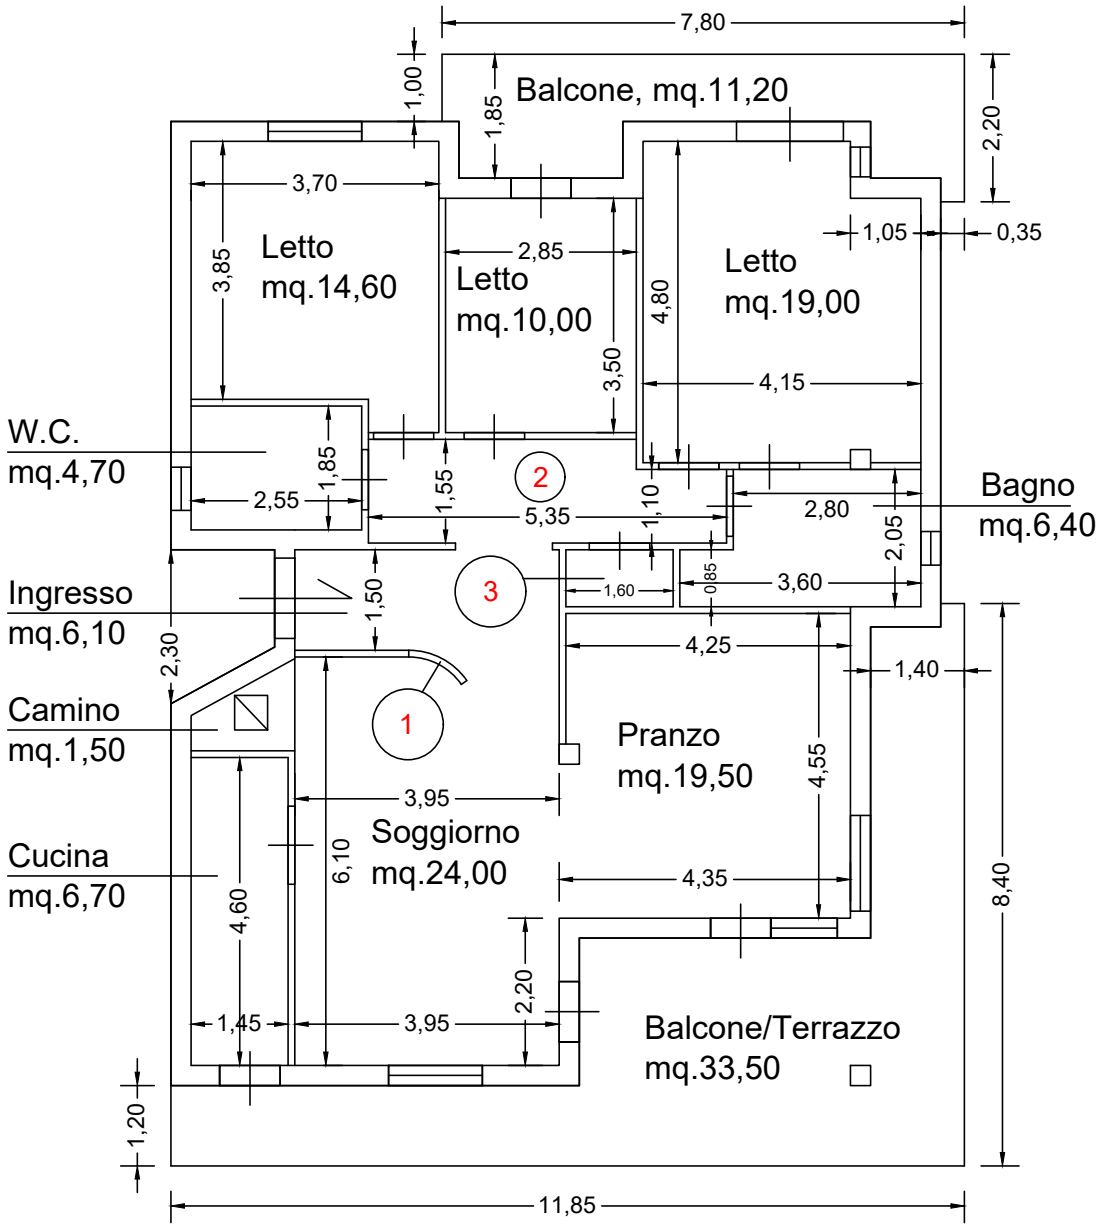
PIANO PRIMO
ABITAZIONE

1 = Difformità Catastale e Urbanistica, in quanto muretto h=1, realizzato curvo, invece che dritto.
2 = Disimpegno, mq.7,00=(5,35x1,30), conforme alla Planimetria Urbanistica e Catastale.
3 = Ripostiglio, mq.1,36=(1,60x0,85), conforme alla Planimetria Urbanistica e Catastale.

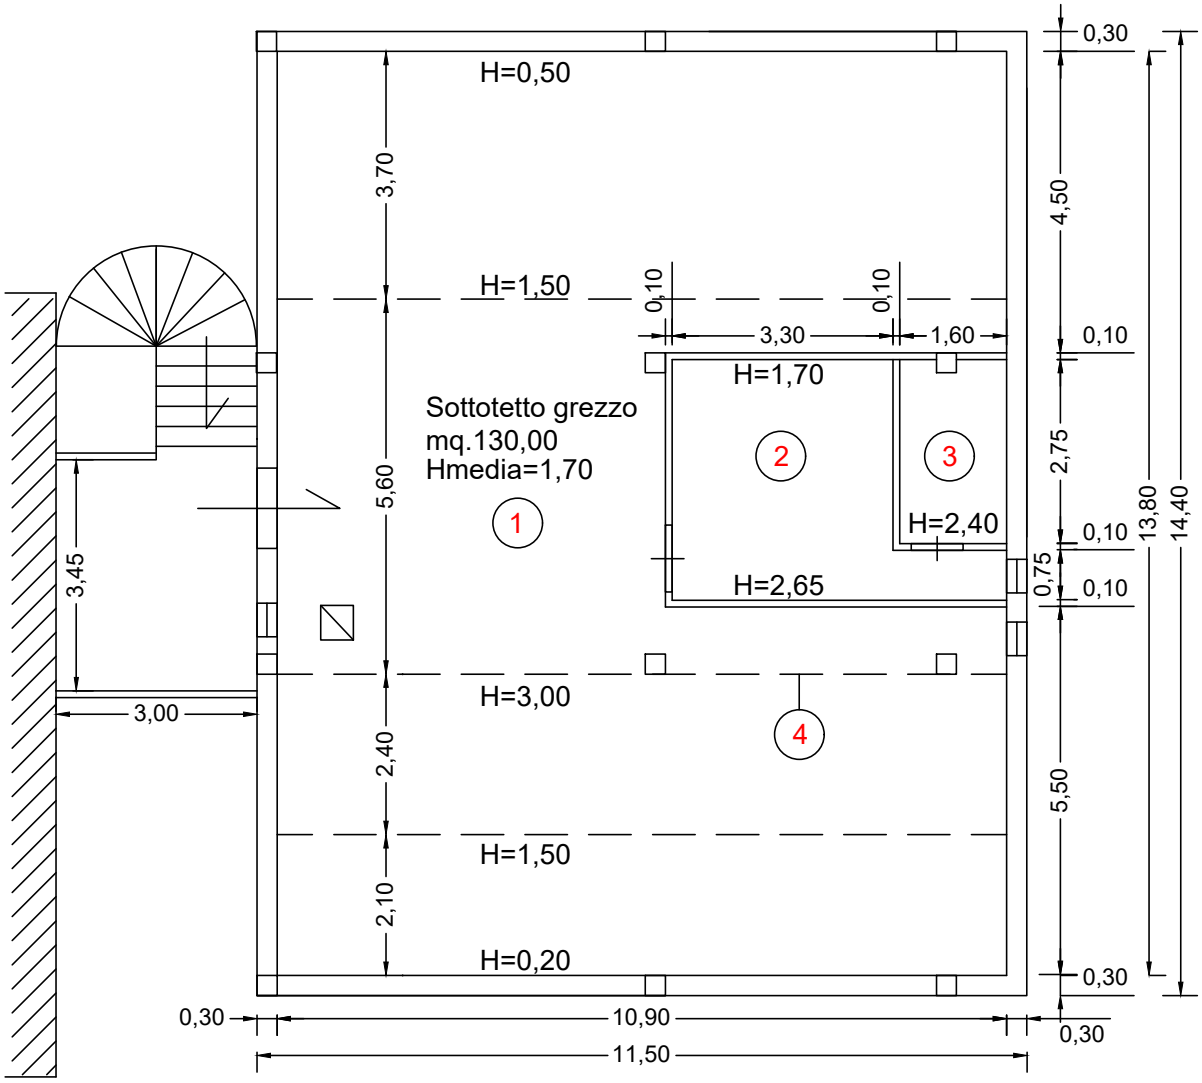
PIANO SECONDO

LEGENDA
1 = Difformità Catastale e Urbanistica, in quanto sottotetto non accatastato e altezze invertite rispetto al progetto.
2 = Vano rifinito mq.13,15, Hm=2,18, non previsto in progetto e non accatastato, pertanto difforme dall'autorizzazione.
3 = Bagno rifinito mq.4,40, Hm=2,05, non previsto in progetto e non accatastato, pertanto difforme dall'autorizzazione.
4 = Linea di colmo posizionata a mt.4,50 dall'attacco di falda H=0,20 invece di m.9,30, pertanto difforme dal titolo Urbanistico rilasciato.
