TRIBUNALE DI PALERMO

Esecuzione Immobiliare R.G.Es. 239/2023

PERIZIA DI STIMA IMMOBILIARE

Piena proprietà di appartamento sito in Palermo viale P.zza Armerina n. 5

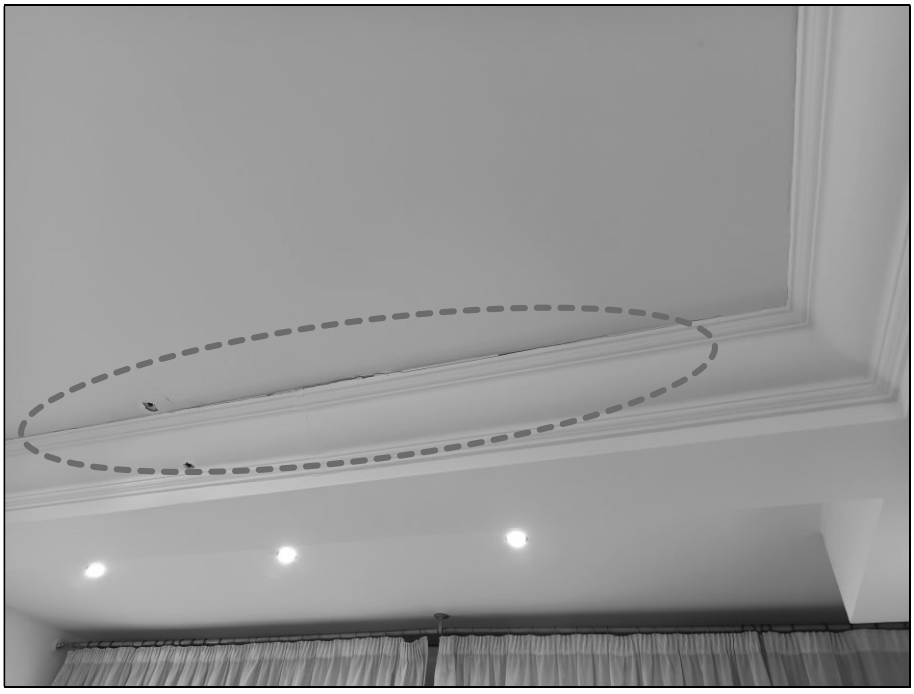
In cucina è presente la contrasoffittatura, che presenta un distaccamento dal soffitto, tale distaccamento potrebbe essere causato da possibili fenomeni infiltrativi.

Distacco controsoffitto cucina

Lo stato di conservazione e manutenzione dell'appartamento è buono, eccetto per il distacco del controsoffitto della cucina che presenta un distaccamento dal soffitto, e come detto dal debitore, ci potrebbero essere eventuali fenomeni infiltrativi dal lastrico solare sovrastante.
