DIFFORMITA' e VIZI EDILIZI RISCONTRATI  
NELL' EDIFICIO OGGETTO DI ESECUZIONE  
IMMOBILIARE

Loreggia (PD) - Via Malfattini n. 13

Rif. Es Imm. n. 544/2017

Dicembre 2018

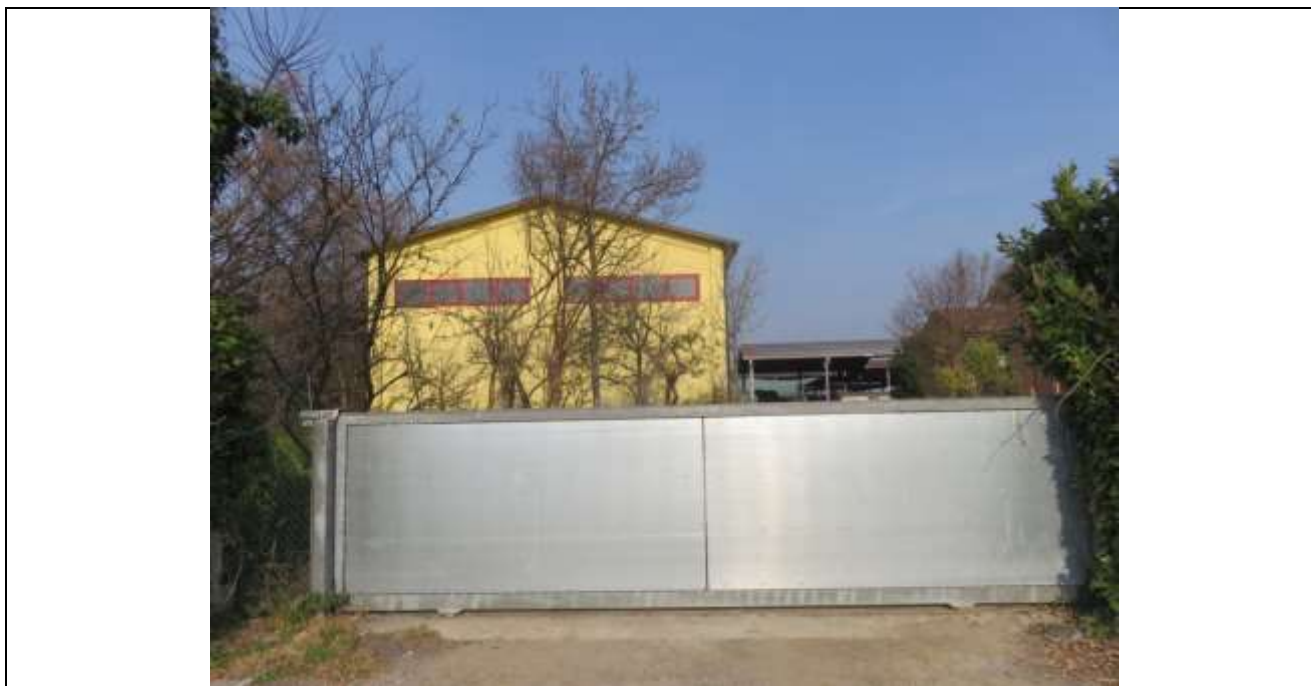
**02** Vista del primo accesso carraio;

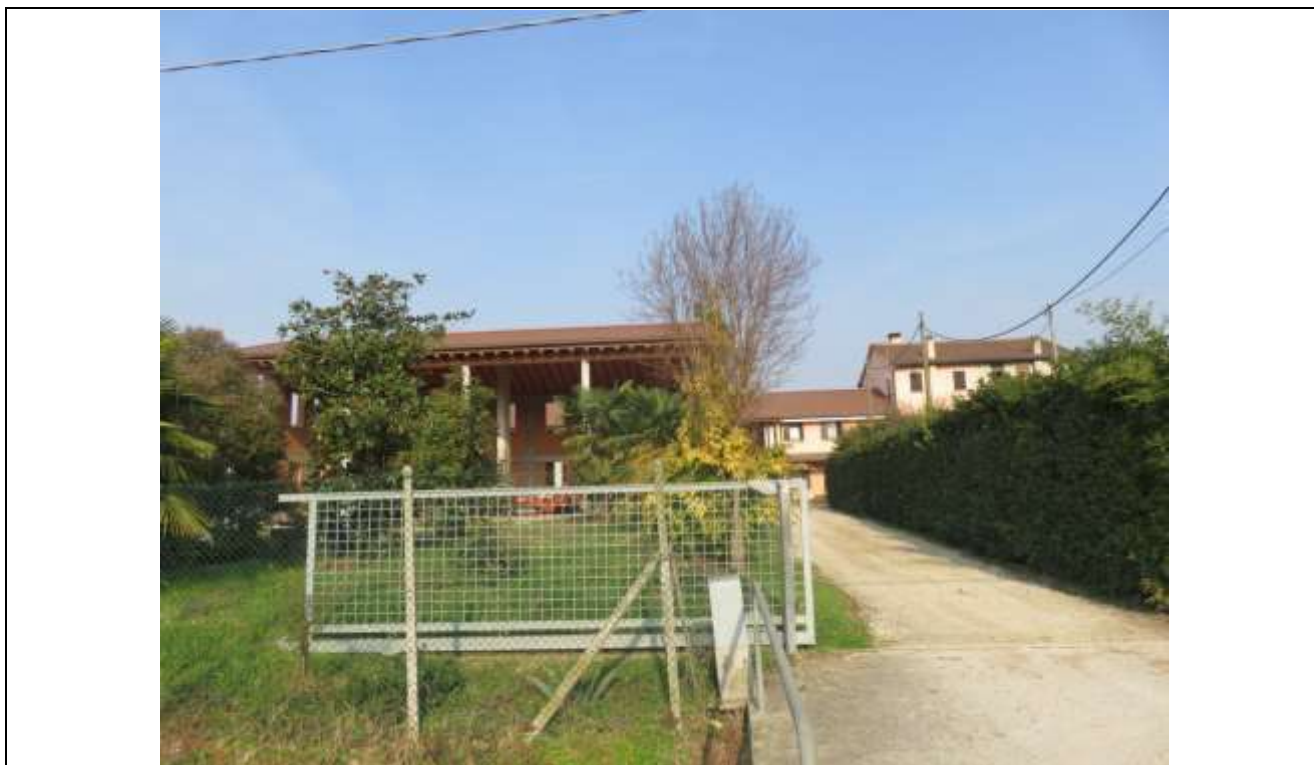
**06** Vista dell'accesso carraio ad apertura automatizzata;

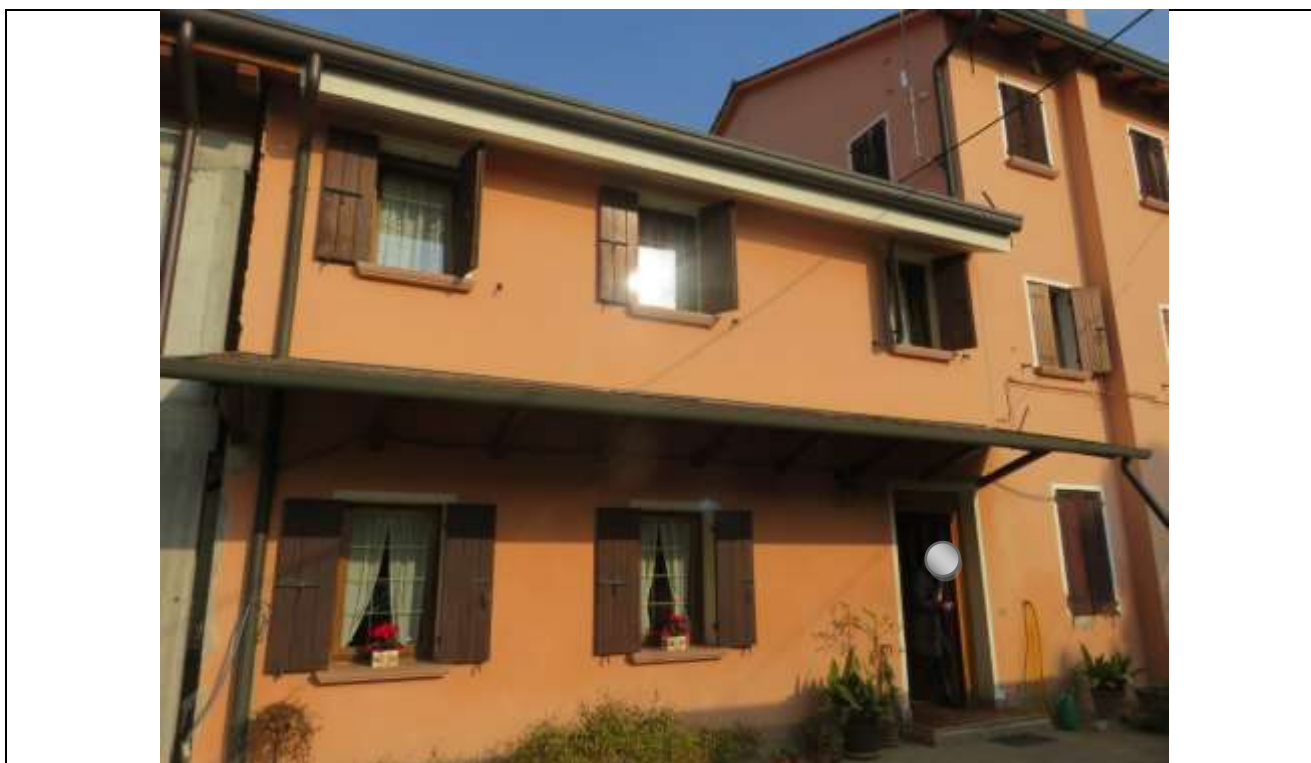
**12** Vista del fronte sud dell'immobile residenziale;

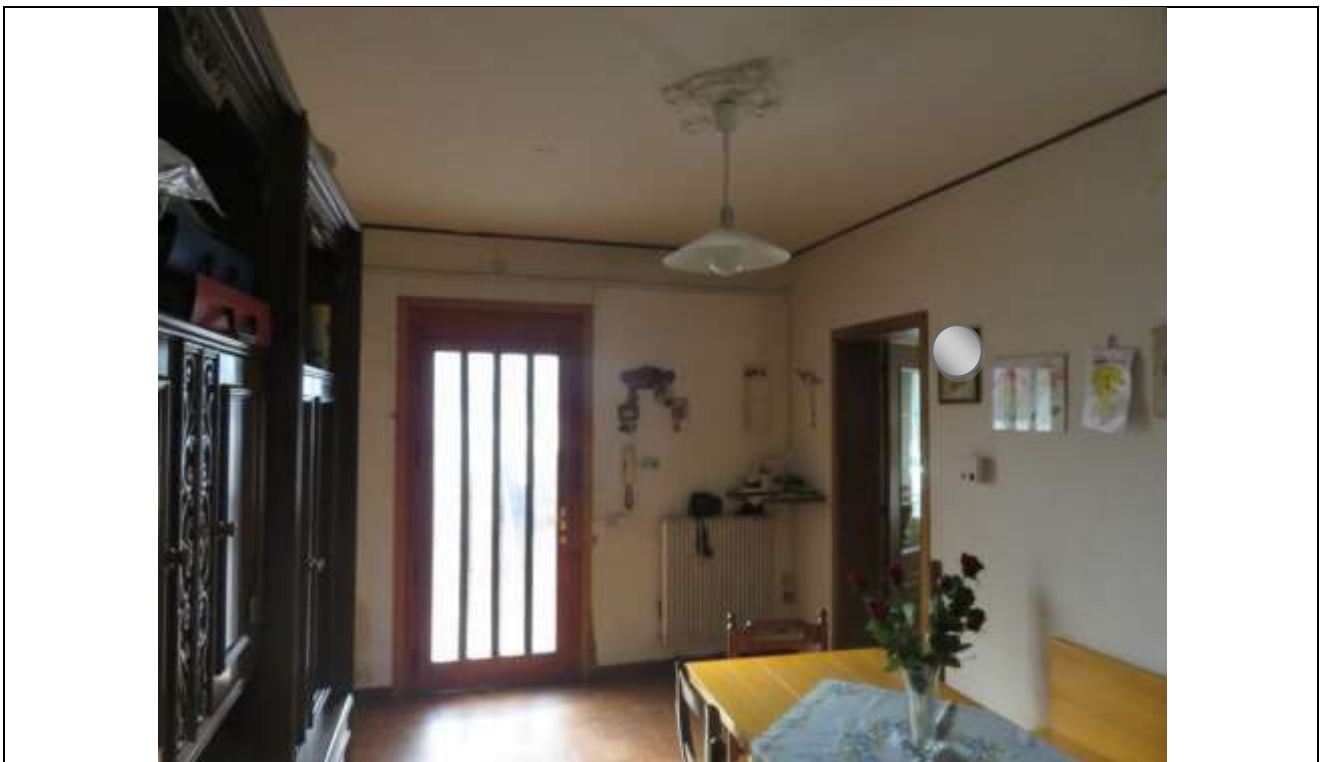
**14** Altra vista dell'ingresso;

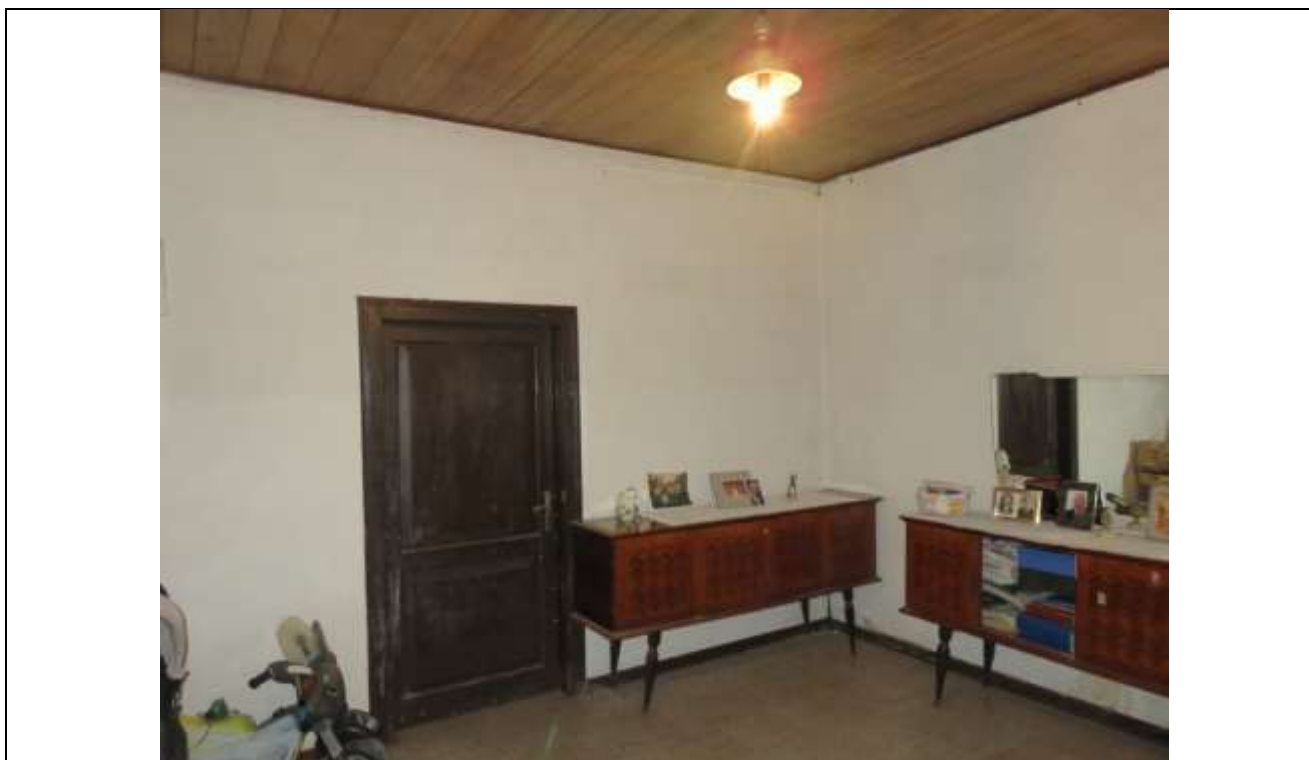
**17** Vista del ripostiglio;

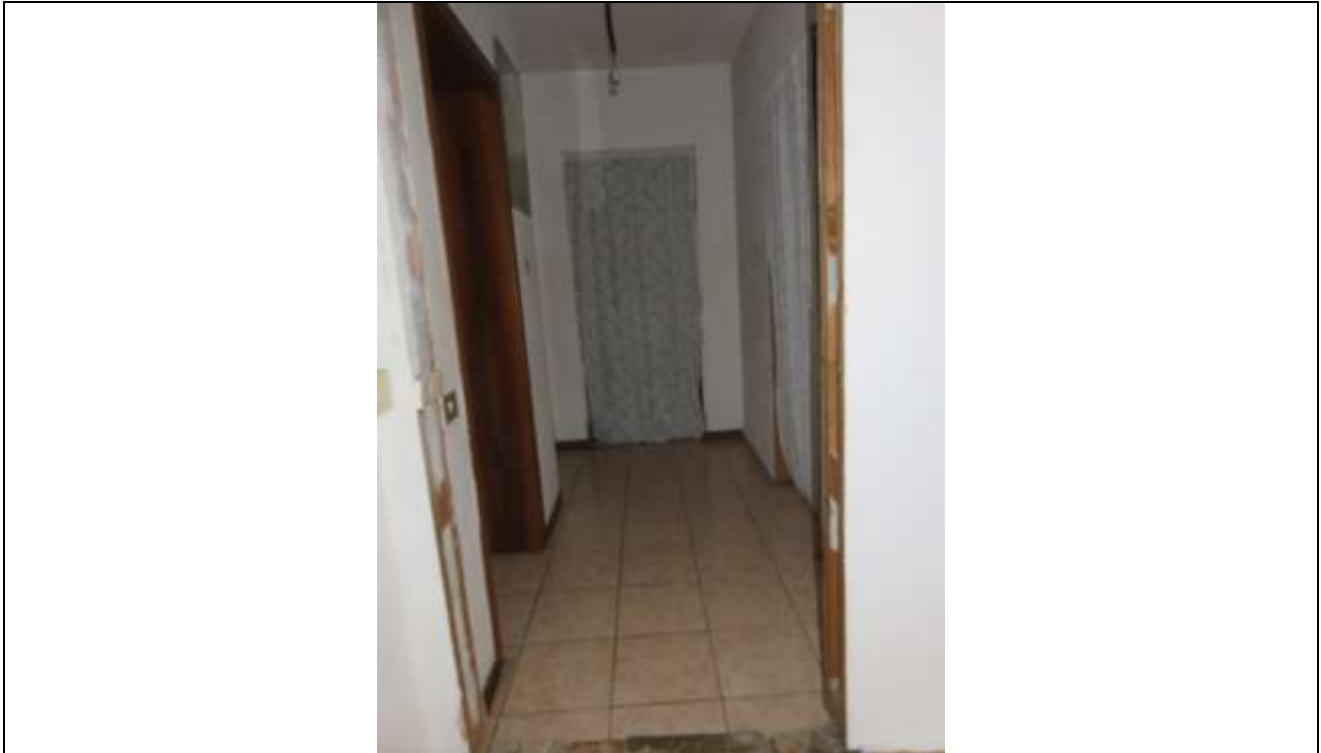
**27** Vista del disimpegno verso la zona notte;

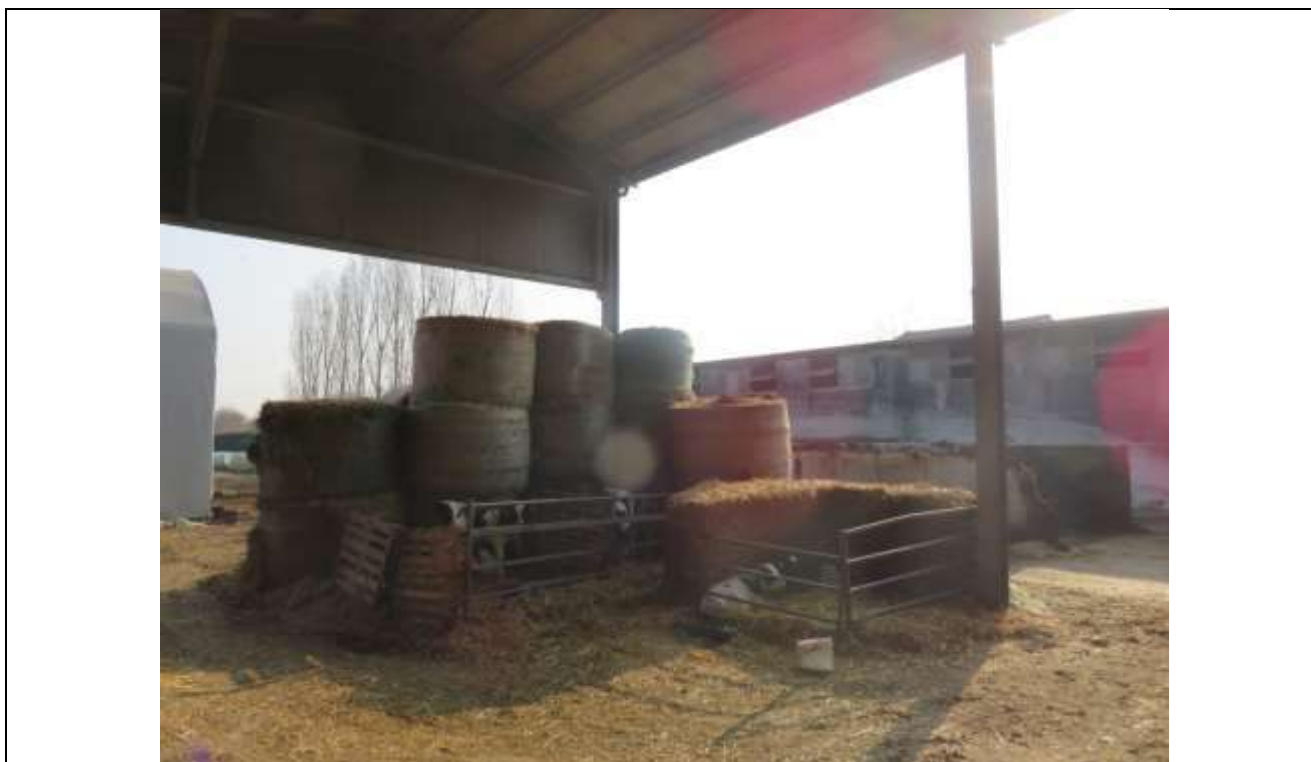
**83** Vista del deposito foraggi;

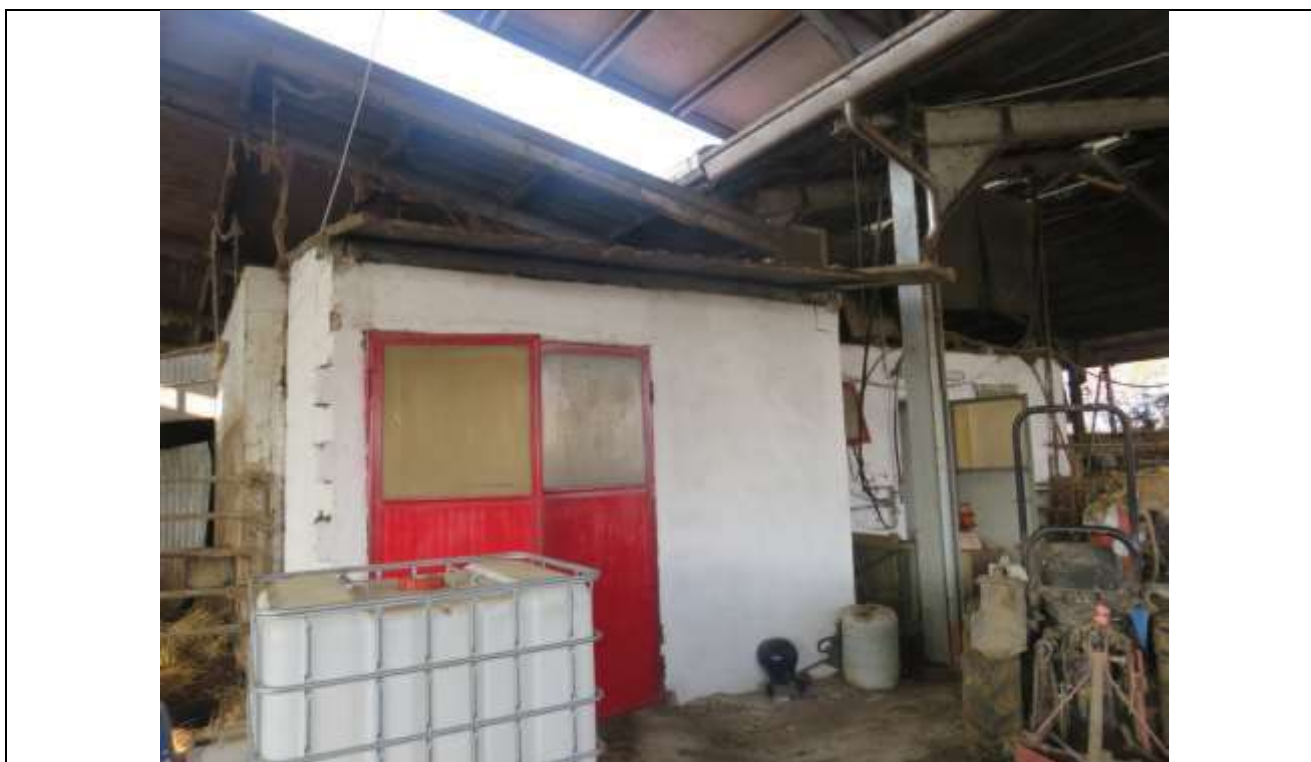
**88** Vista dell'ingresso alla sala macchine;

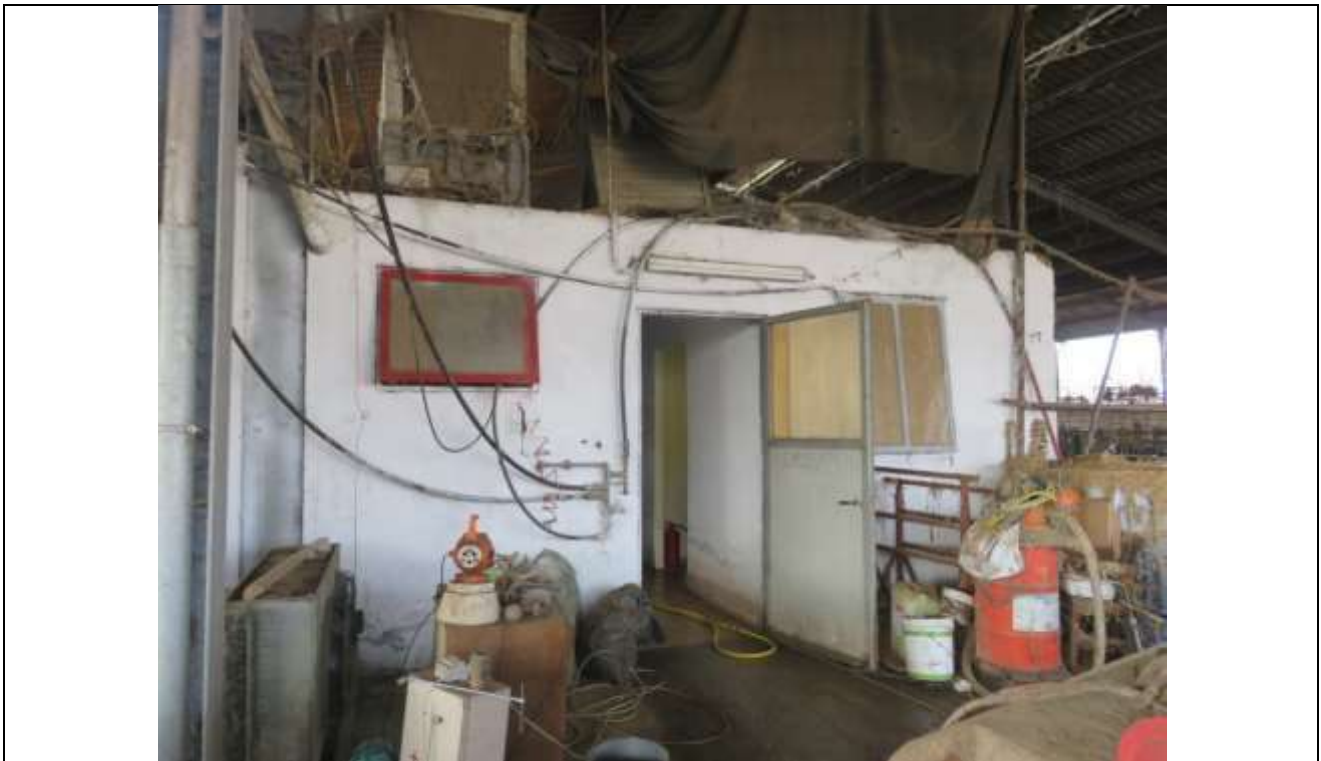
89 Vista dell'ingresso agli uffici;

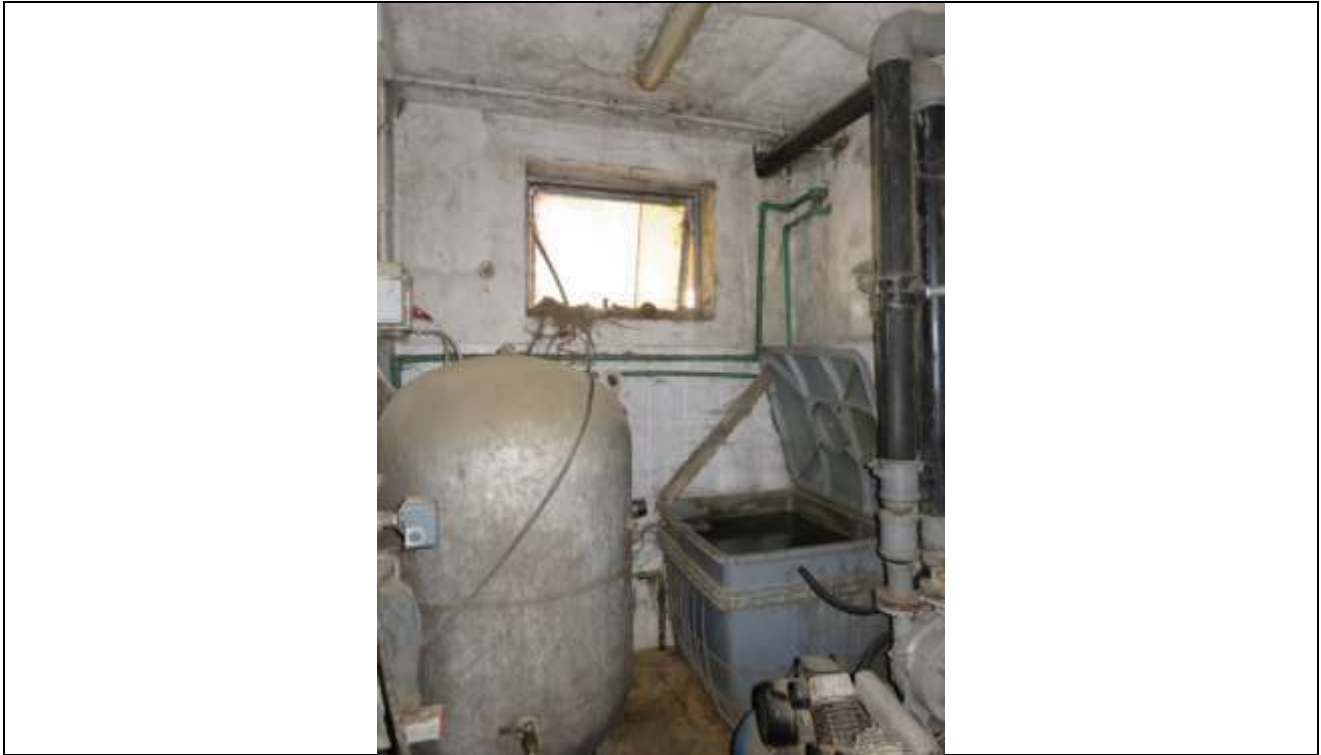
**93** Vista di una sala macchine;

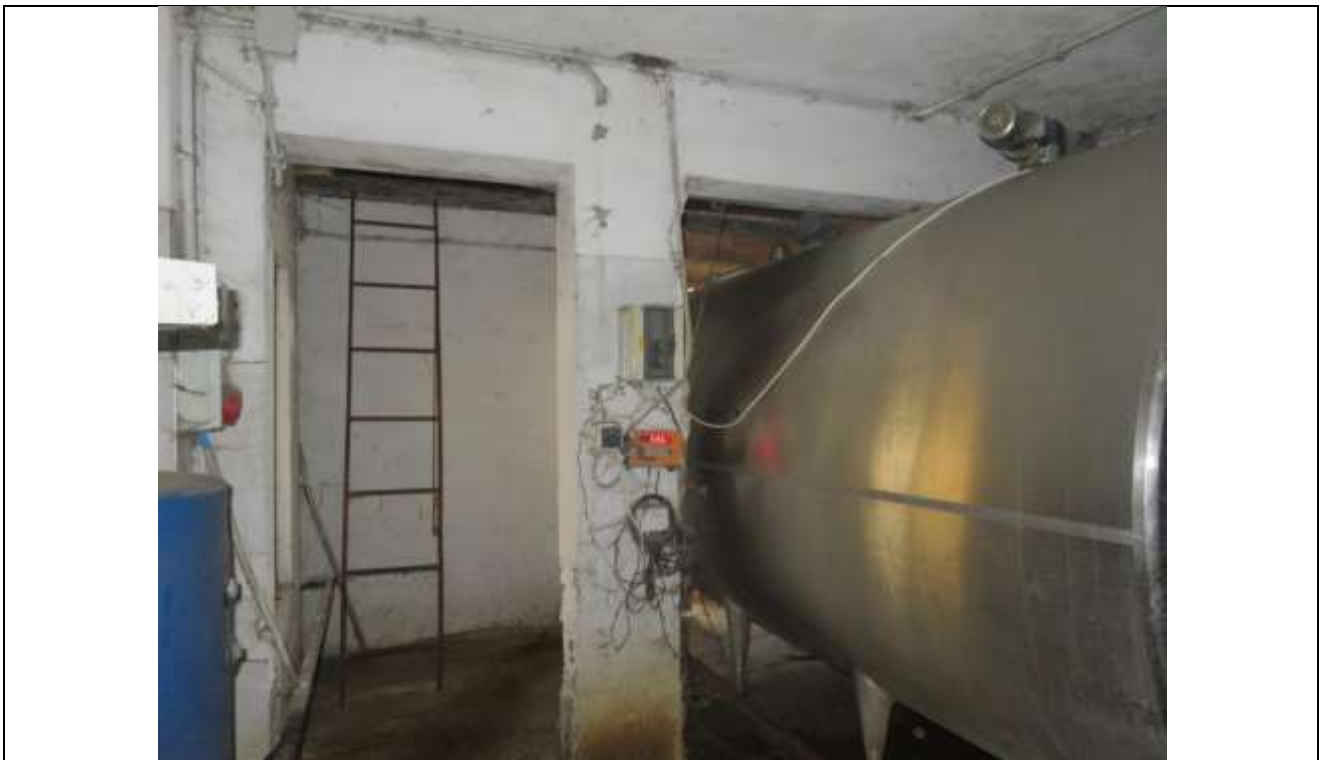
**94** Vista della sala macchine ampliata;

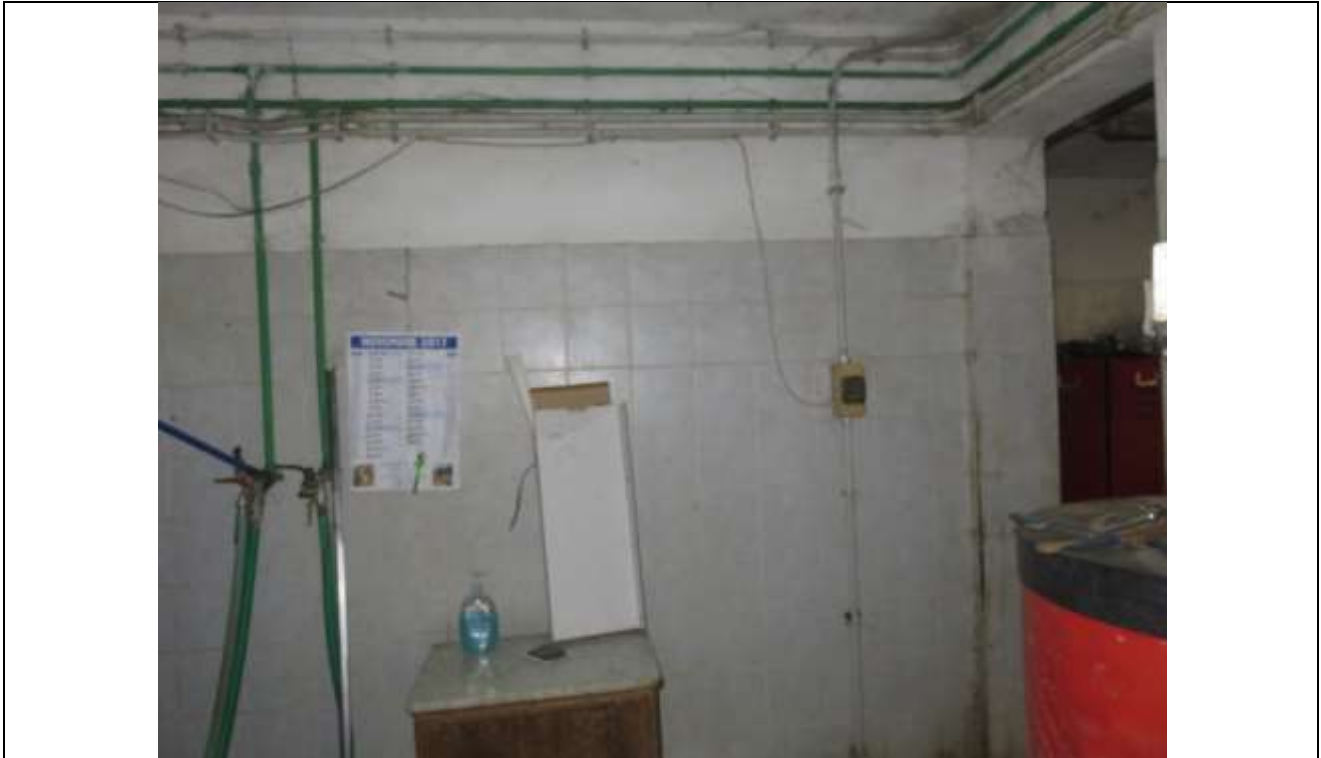
95 Altra vista della sala macchine;

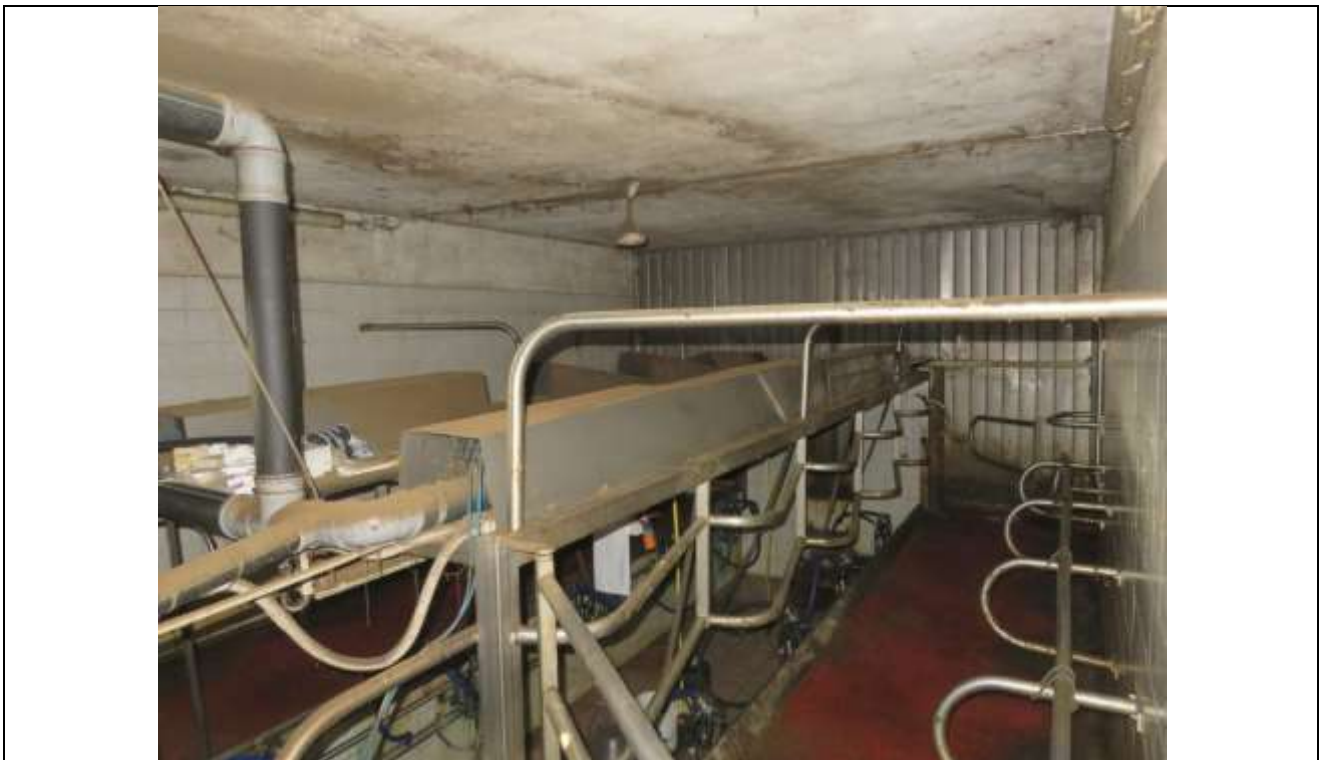
96 Vista della sala mungitura;

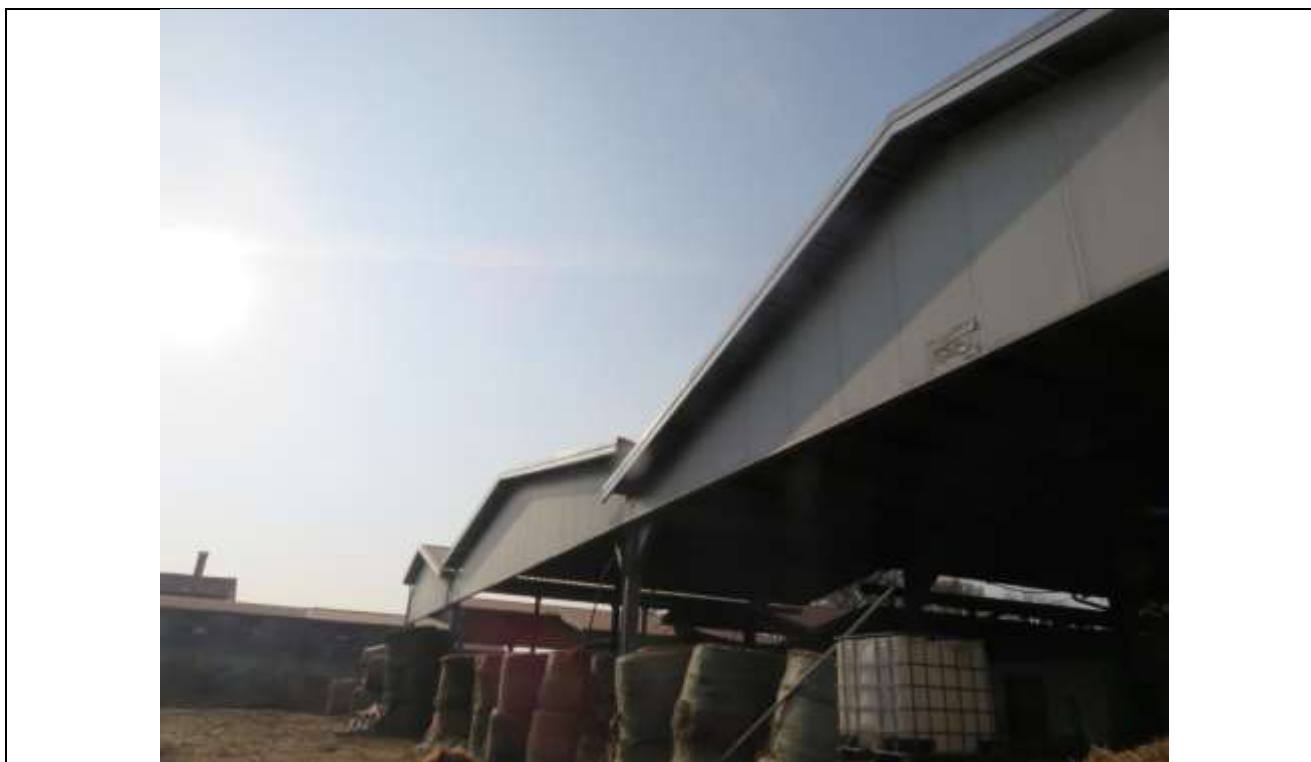
**101** Altra vista dell'immobile 6 lato Est;
