# TRIBUNALE ORDINARIO - LECCO

### 116/2025

## CONSULENZA ESTIMATIVA GIUDIZIARIA

**A** **appartamento** a CREMENO Via San Carlo 3, frazione Maggio, della superficie commerciale di **70,50** mq per la quota di 1/1 di piena proprietà ( \*\*\* DATO OSCURATO \*\*\* )  
CONDOMINIO CASAGRANDE.

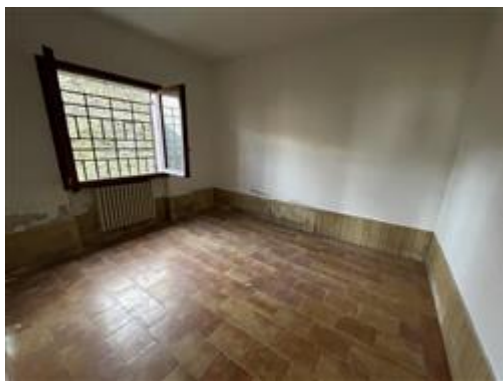
In particolare nel soggiorno e nelle due camere sono evidenti alla base delle pareti fenomeni di umidità che hanno ammalorato l'intonaco: nelle camere è dovuta alla risalita o all'imperfetta impermeabilizzazione, in quanto sebbene si tratti di un primo piano, essendo il condominio costruito su terreno in forte pendenza, alcune porzioni risultano seminterrate; nel soggiorno il fenomeno è probabilmente dovuto ad infiltrazioni dal balcone.

*Camera doppia*

L'appartamento richiede numerose opere di manutenzione straordinaria per essere reso abitabile.

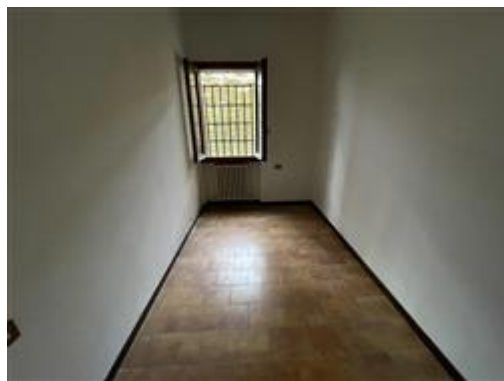
*Camera singola*

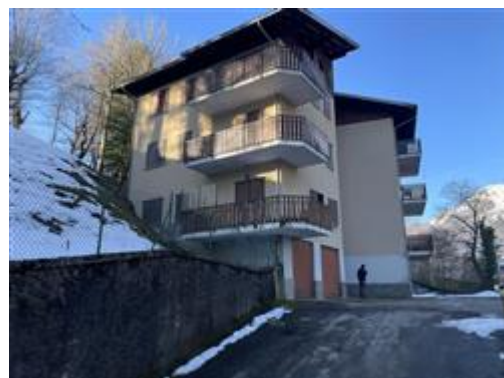
Le condizioni dell'edificio sono appena sufficienti, il contesto e le parti comuni, sebbene datati ed in condizioni non ottimali sono è piuttosto gradevoli.

*Il condominio (appartamento al piano primo nel corpo in evidenza)*
