**RELAZIONE DI STIMA DEL COMPLESSO INDUSTRIALE  
SITO IN GIAMMORO – PACE DEL MELA (ME)**

PROCEDIMENTO FALLIMENTARE N. 9/2009 R.G.F. DELLA SOCIETÀ [REDACTED]  
[REDACTED]

**AGGIORNAMENTO**

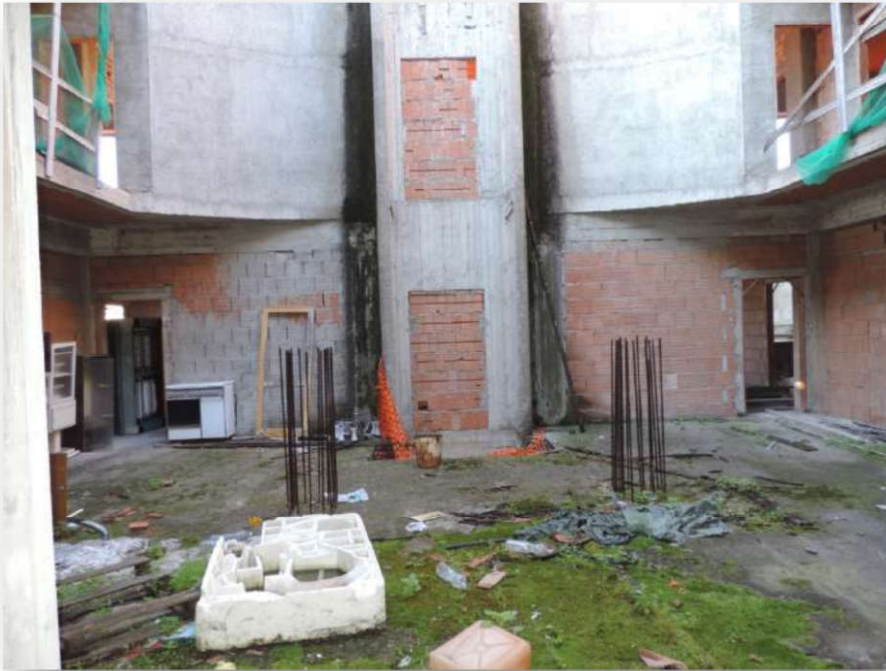
- i locali all'interno della palazzina del Corpo A ,più precisamente quelli distribuiti attorno all'atrio interno, in corrispondenza del piano terra e del piano cantinato, presentano evidenti danni generati da infiltrazioni di acqua piovana . Tali infiltrazioni sono dovute al fatto che l'atrio interno è a cielo aperto, mancando ancora la copertura vetrata prevista nel progetto.

Corte interna

Tuttavia rispetto alla situazione dei luoghi registrati nella precedente perizia del 2012, a causa di un'infiltrazione di acqua proveniente dai piani superiori, i locali ubicati al piano cantinato (vedi foto allegate) presentano in quasi tutte le pareti dei vari ambienti, per un'altezza di circa 50-60 cm, una consistente umidità, causata dalle persistenti infiltrazioni derivanti dal solaio in c.a. e laterizi della corte interna e dal vano ascensore (tutt'ora a cielo aperto).

**In conseguenza di questi sopraggiunti danni causati dalle infiltrazioni d'acqua, per aggiornare il valore venale dell'immobile (corpo A), si dovranno decurtare i relativi costi di ripristino, che saranno opportunamente determinati in fase di stima (vedi Cap. 5)**

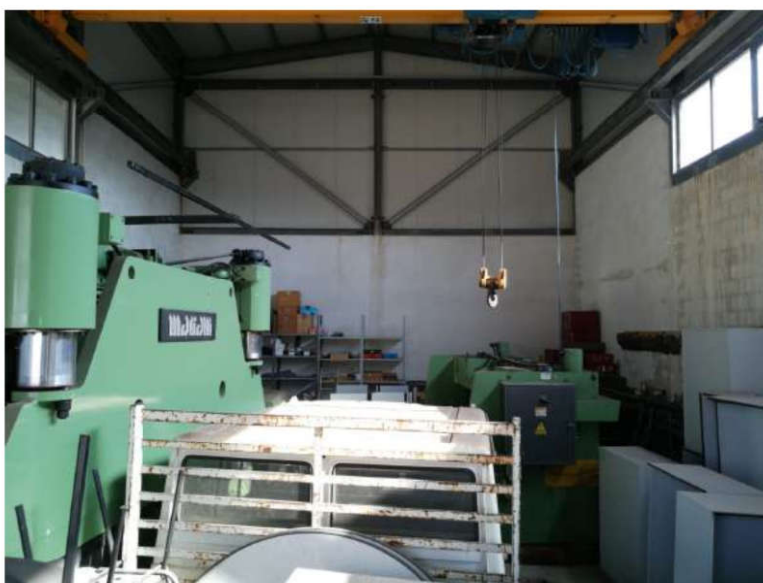
Magazzino C : veduta interna

Oggi, detto corpo C, presenta un diverso stato di conservazione ; rispetto al 2012 si sono verificate alcune infiltrazioni di acqua localizzate in corrispondenza degli infissi a nastro sulla parete laterale a confine lato ovest (vedi foto sotto).

Come descritto sopra, il Corpo C adibito ad officine, si trova ancora oggi, in buono stato di conservazione, ad eccezione di alcune modeste infiltrazioni di acqua localizzate in corrispondenza degli infissi a nastro sulla parete laterale a confine lato ovest.

- interventi di ripristino per eliminare le infiltrazioni di acqua piovana;
- sigillatura e impermeabilizzazione con revisione degli infissi metallici delle finestre con eventuali ispezioni e/o riparazioni anche del tetto;

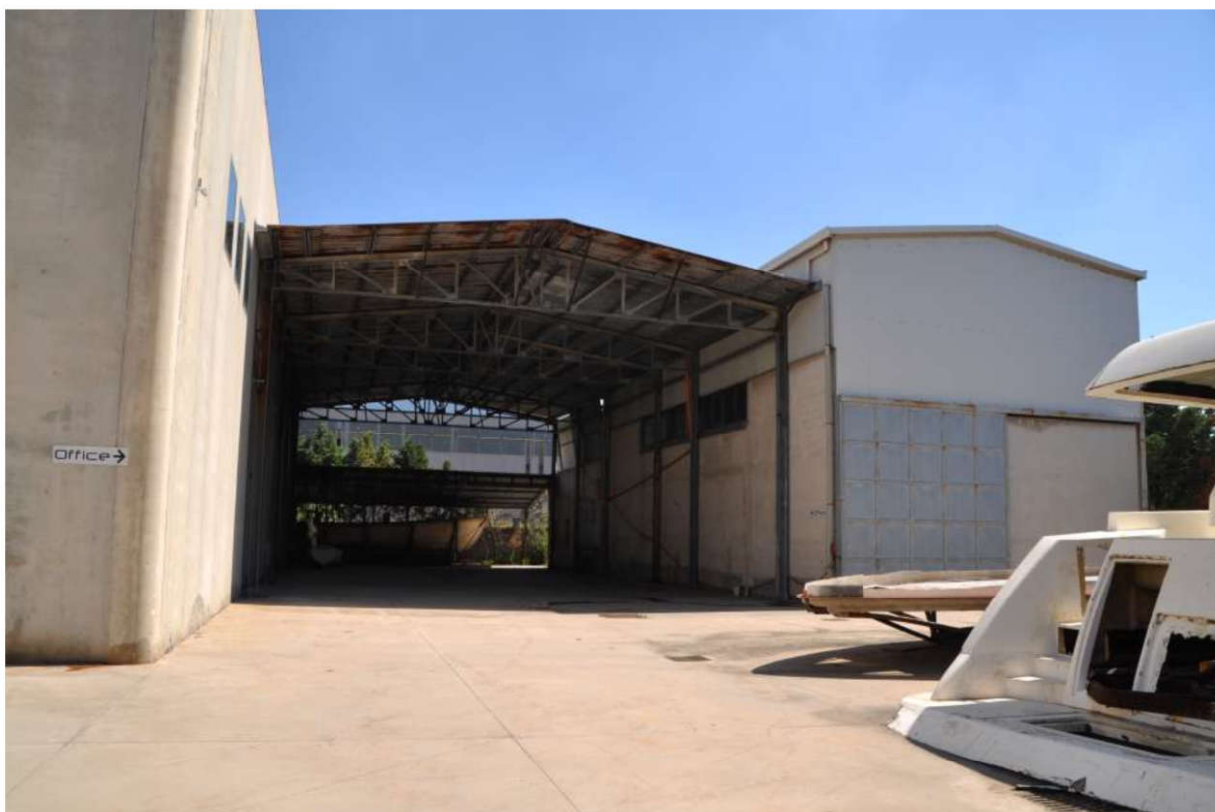
La capriata ha una luce superiore ai 10 mt e un'altezza superiore ai 9 mt. L'imponente tettoia ha una superficie complessiva di circa mq. 500 che avrebbe richiesto, prima della sua realizzazione, oltre all'autorizzazione degli Enti competenti (Comune , A.S.I. , Genio Civile) adeguati calcoli e verifiche strutturali. Non essendo contemplata alcuna norma che possa sanare una così ampia superficie coperta, si ritiene che l'opera in oggetto non è legittimata e quindi **non può essere valutata ai fini commerciali**.

Pertanto, ai fini della presente stima, è stata valutata **semplicemente come area esterna scoperta**.
