**TRIBUNALE DI PARMA**

**Liquidazione controllata del patrimonio art.268 e segg. D.lgs. 83/22**

**RELAZIONE DEL PERITO ESTIMATORE**

**DI TIPO RESIDENZIALE POSTO A SALSOMAGGIORE**

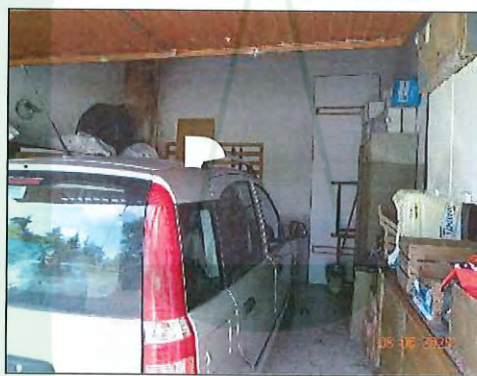
Foto 11 – Interno autorimessa

Caratteristiche Strutturali (pavimenti, infissi ecc.): il pavimento dell'autorimessa è ceramica, il soffitto e le pareti del locale sono intonacati e tinteggiati, mentre la copertura in legno è a vista. Nel locale è presente una finestra in corrispondenza del prospetto ovest; il serramento è in legno dotato di vetro camera e scuri in legno, il portone di accesso è in metallo e di tipo basculante. Condizioni di Manutenzione: le condizioni di manutenzione del bene sono discrete e questo non sembra necessitare di particolari interventi, anche se si segnala la presenza di un'infiltrazione pregressa dalla copertura, in corrispondenza di una canna fumaria.
