Tribunale di Nocera Inferiore  
 E.I. 178/2019 G.E. III.ma Dott.ssa Maria Troisi  
 NCEU Pagani Fl. 9 part. 4680 sub. 34  
 Planimetria Stato di Fatto  
 Scala 1:100

**Il CTU – Ing. Luca Angelino**

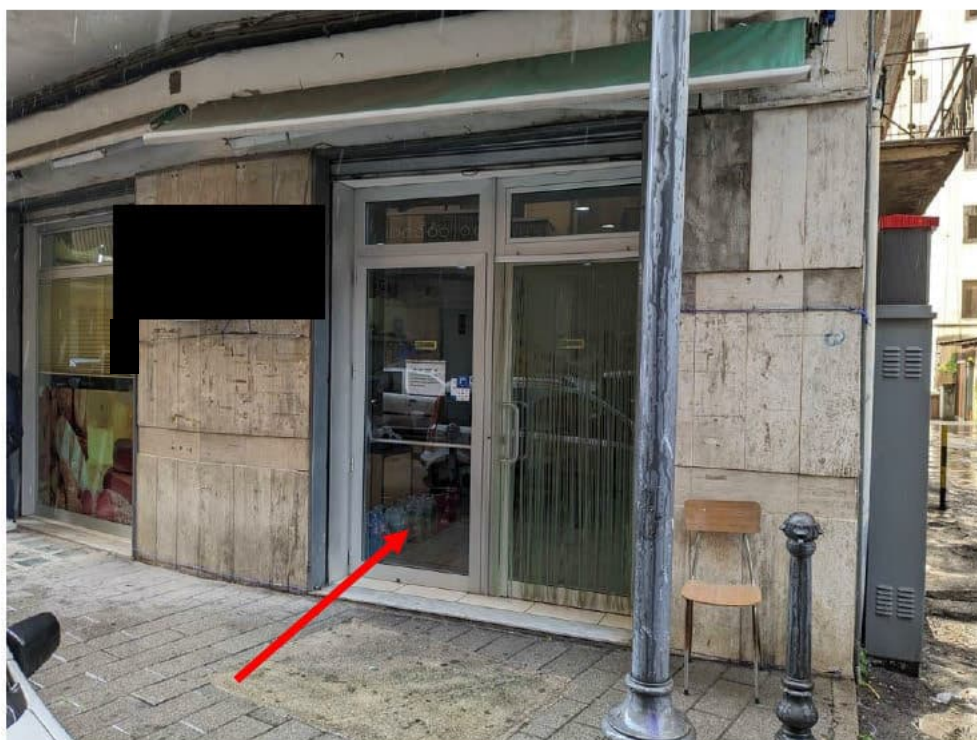
Particolari, in alto, dell'ingresso principale, ed in basso dell'ingresso di servizio da traversa privata, quest'ultimo destinato al personale di gestione del locale commerciale.

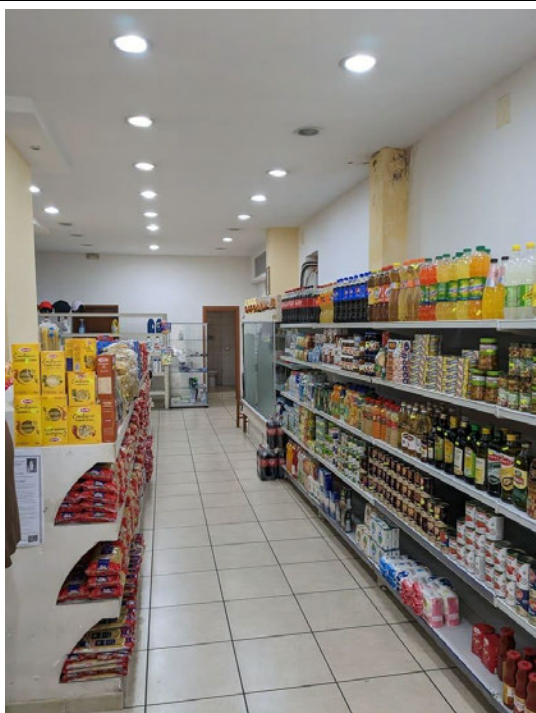
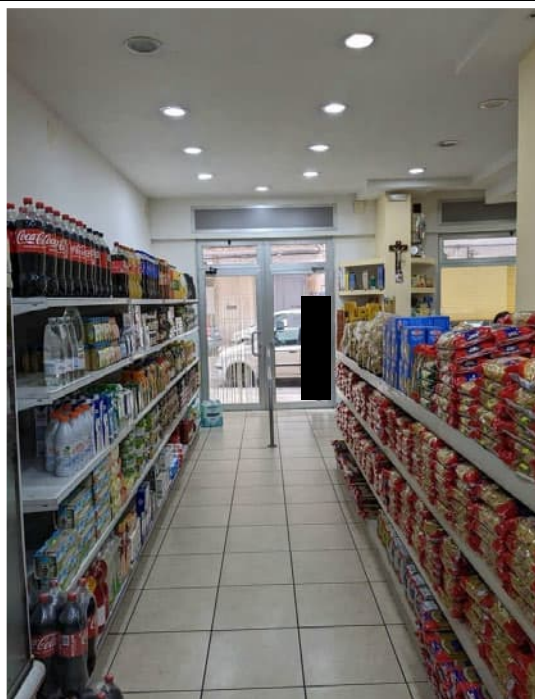
*Foto 3-4: Particolari dell'ampio spazio esposizione e vendita con controsoffittatura e faretti di illuminazione, ampie disponibilità di allestimento scaffalature e agevole circolazione della clientela stante l'allineamento con l'ingresso principale.*

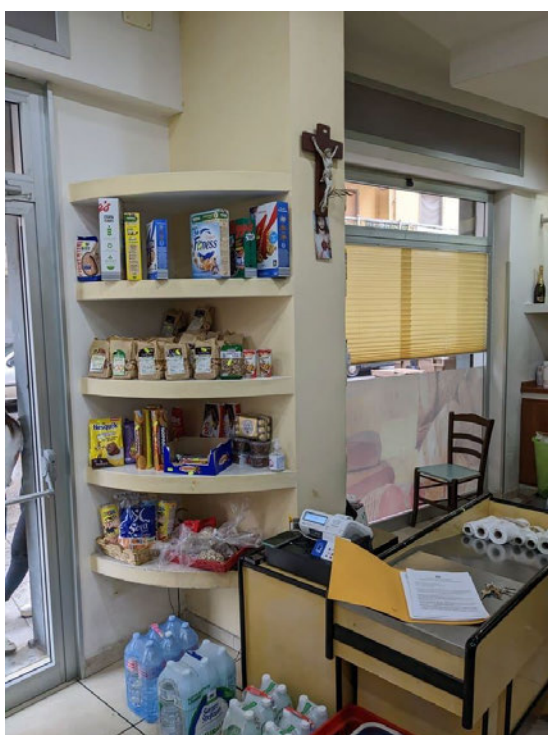
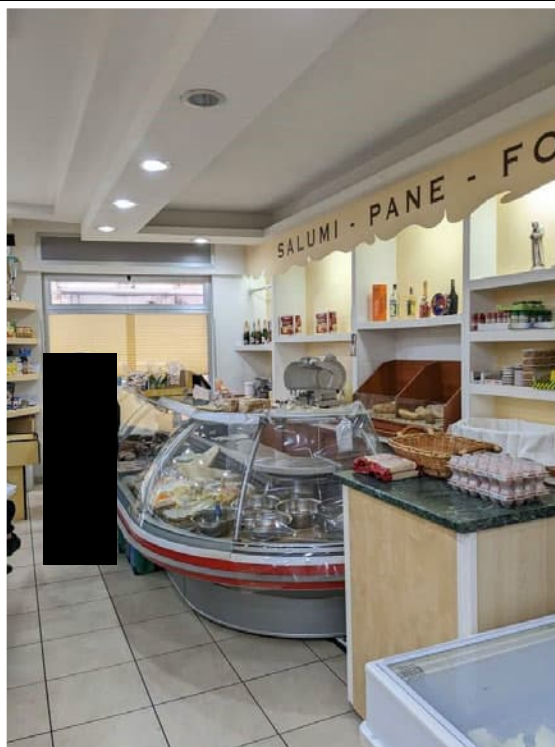
*Foto 5-6: Dettagli di spazio cassa e bancone di erogazione prodotti refrigerati e pesatura ubicati a tergo della vetrina espositiva su Viale Trieste. Anche la pavimentazione del locale ha piastrelature di grande pezzatura e fuga larga risulta in buone condizioni.*

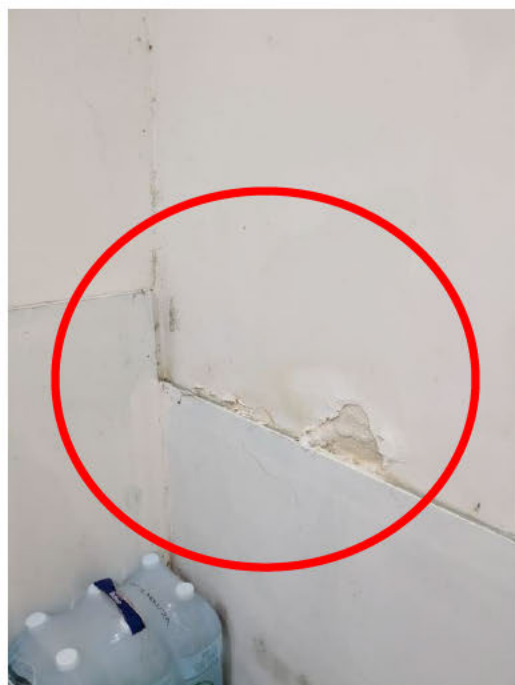
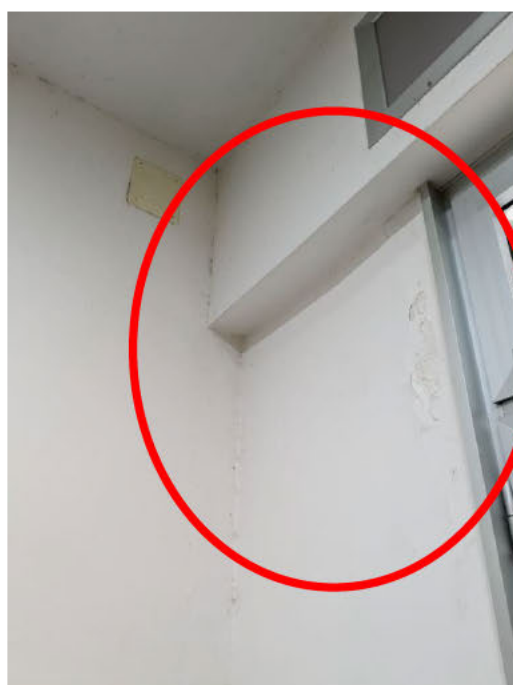
*Nelle foto in basso limitate porzioni di degrado di intonaci e vernici sulla sommità di talune pareti, da ripristinare, pur non configurandosi significativo pregiudizio estetico per la clientela.*
