**TRIBUNALE DI BRINDISI**  
**UFFICIO ESECUZIONI IMMOBILIARI**

**Procedura Esecutiva n°40 R.G. Es. 2024**

**RELAZIONE TECNICA DI PERIZIA GIUDIZIALE**  
**LOTTO UNICO**

**Consulente Tecnico d'Ufficio**  
**Arch. Valerio Grassi**

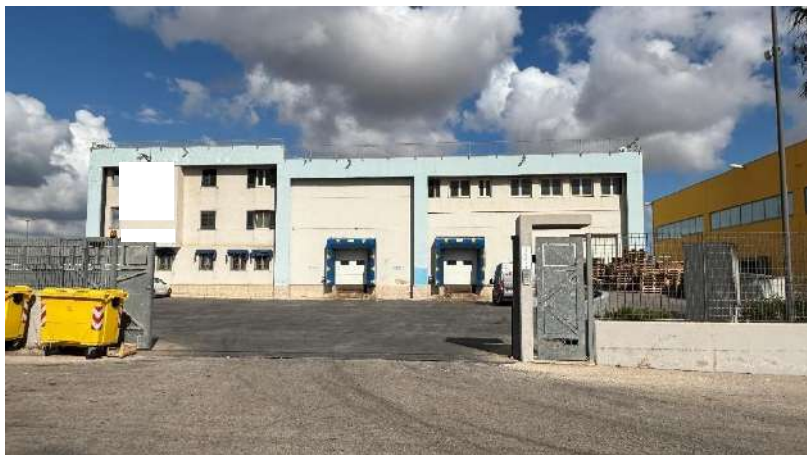
*(Vista ingresso carrabile e pedonale)*

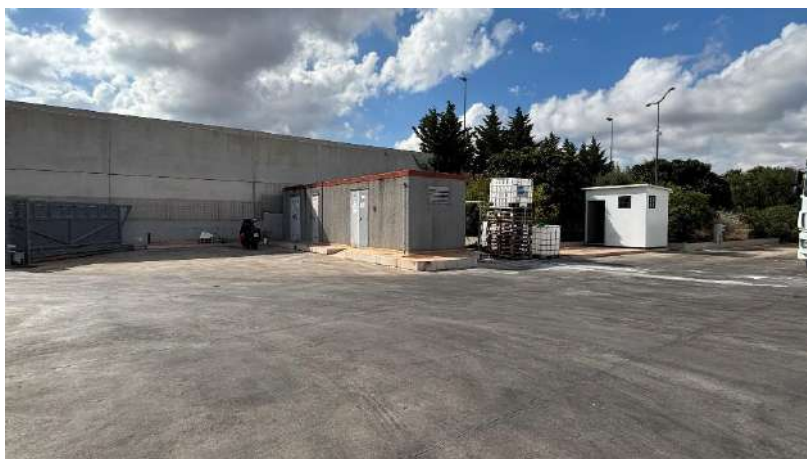
In prossimità dell'ingresso posto sul lato destro è localizzata la fossa Imhoff, mentre in prossimità dell'altro ingresso carrabile risulta collocata la cabina elettrica di trasformazione, evidenziando una distribuzione funzionale dei servizi tecnici lungo il perimetro di accesso.

*(Cabina Enel)*

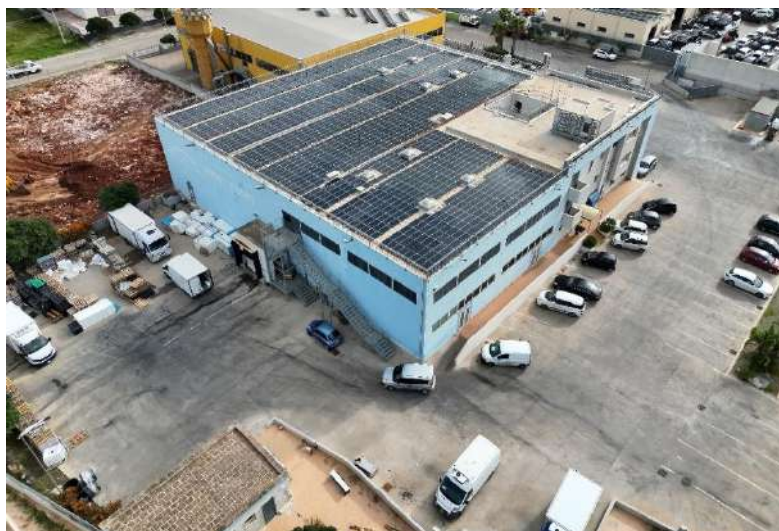
(Vista dall'alto)

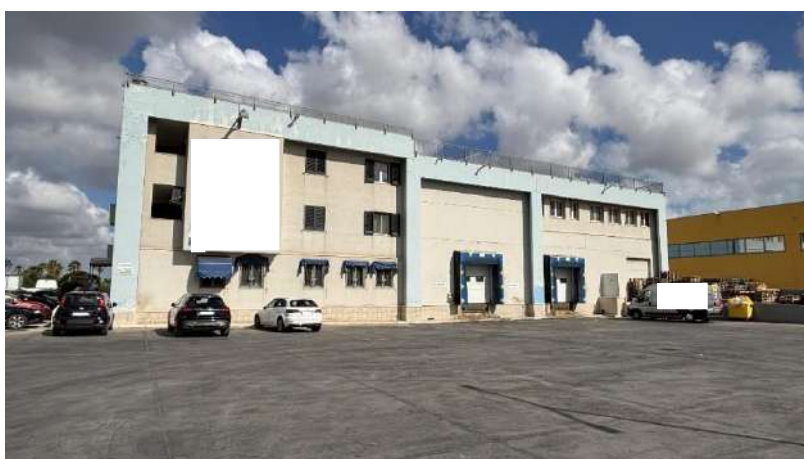
Il piazzale risulta in buono stato di conservazione, idoneo al transito e alle manovre dei mezzi; è inoltre dotato di pozzetti per la raccolta delle acque meteoriche, funzionali al drenaggio delle superfici esterne. Ai margini del piazzale si rilevano anche porzioni sistemate a verde, con funzione di mitigazione e separazione rispetto alle aree limitrofe, e con presenza di essenze/alberature puntuali.

(Piazzale d'ingresso)

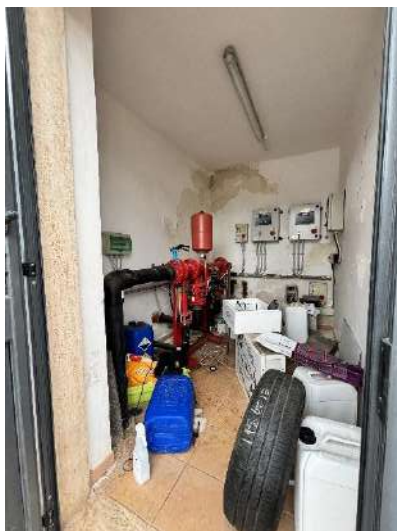
L'accesso al vano avviene mediante porta metallica esterna dotata di elementi orizzontali aperti, funzionali alla ventilazione naturale del locale.

*(Locale antincendio)*

Nel complesso, il locale antincendio e i vani tecnici annessi risultano funzionalmente destinati al servizio impiantistico del fabbricato; lo stato manutentivo può definirsi sufficiente dal punto di vista funzionale, seppur caratterizzato da diffuso degrado delle finiture, in particolare nei locali interrati, che allo stato non pregiudica l'utilizzo tecnico degli ambienti, pur rendendo opportune opere di manutenzione ordinaria e di risanamento superficiale.

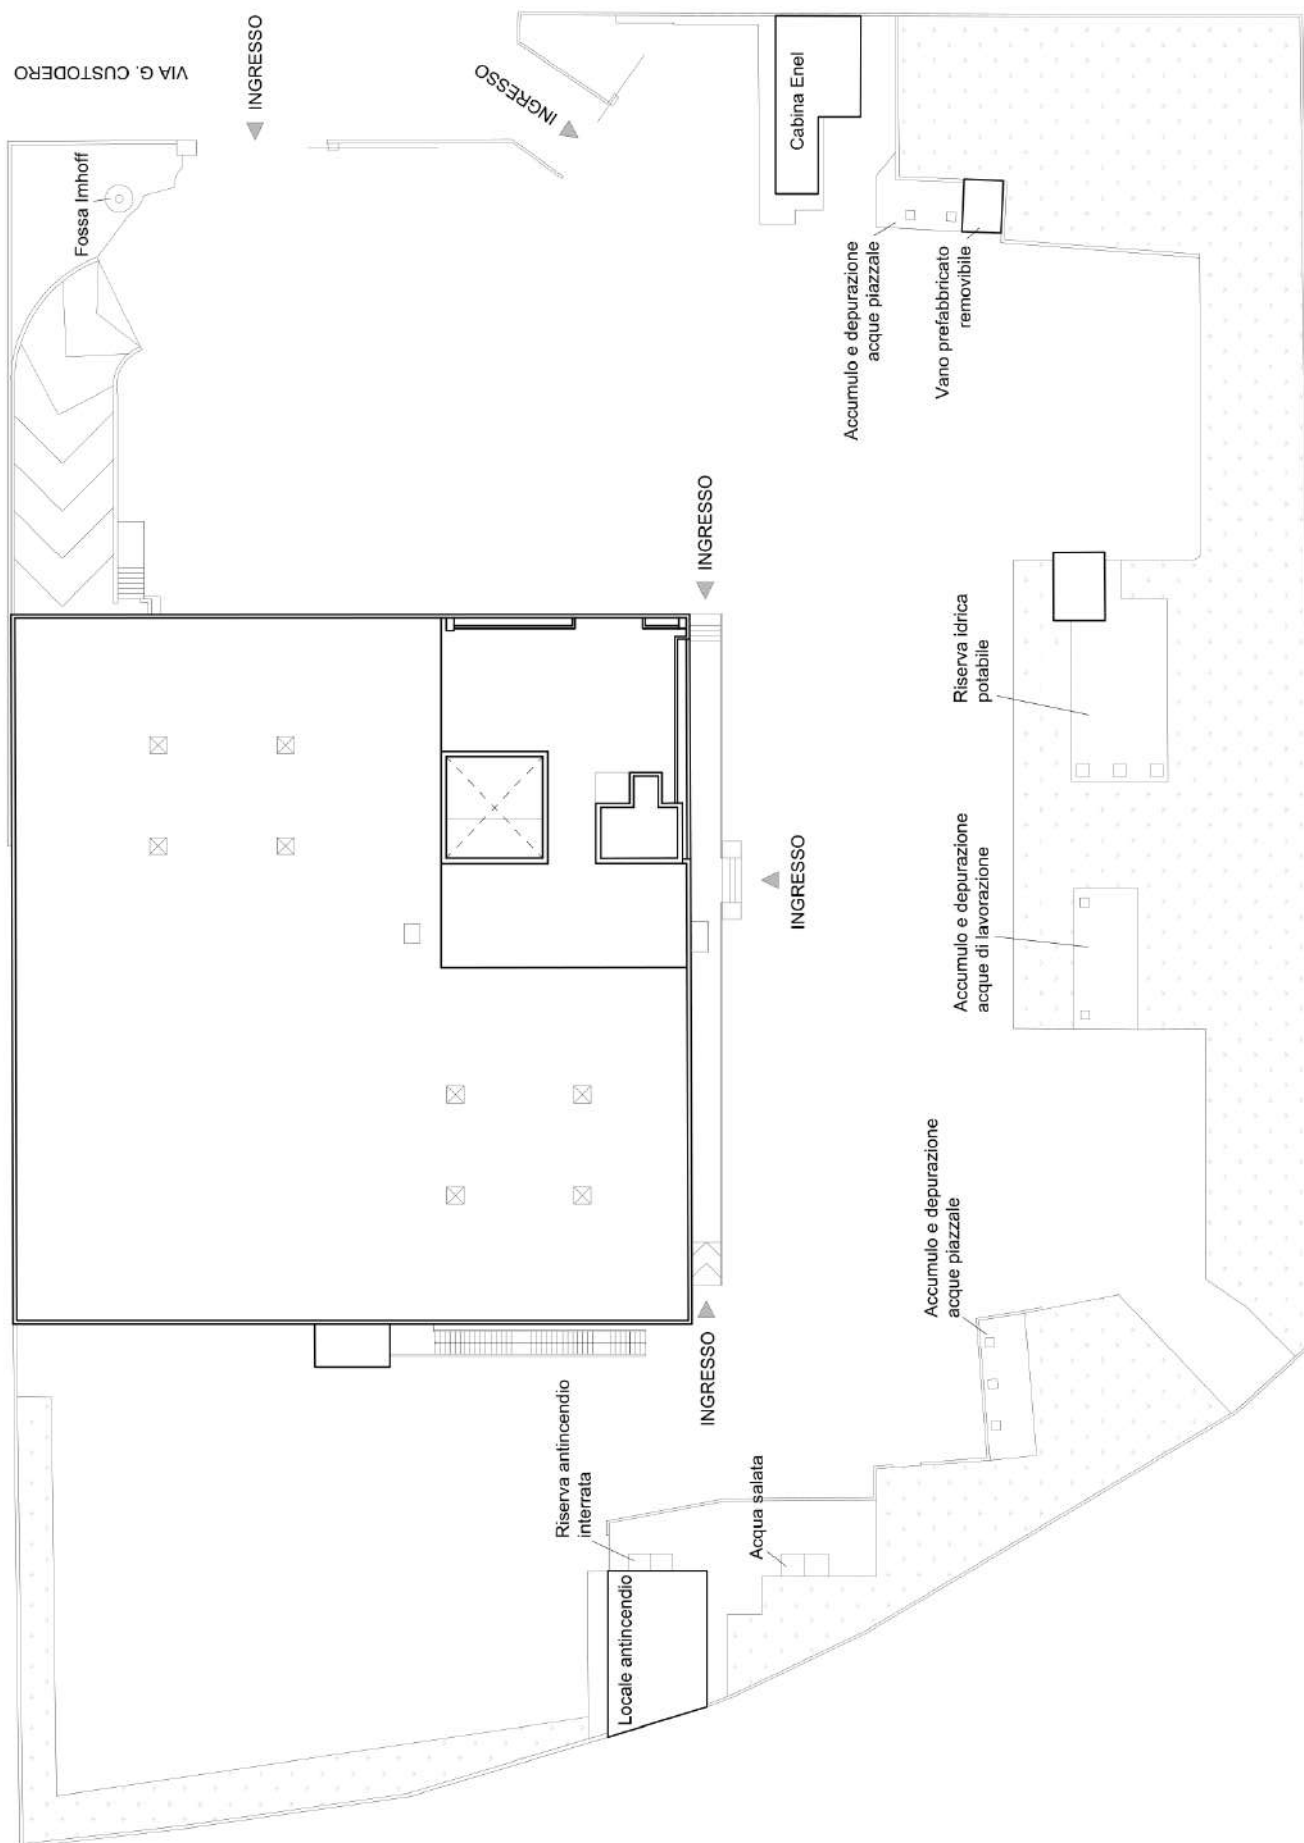
*(Planimetria generale lotto)*

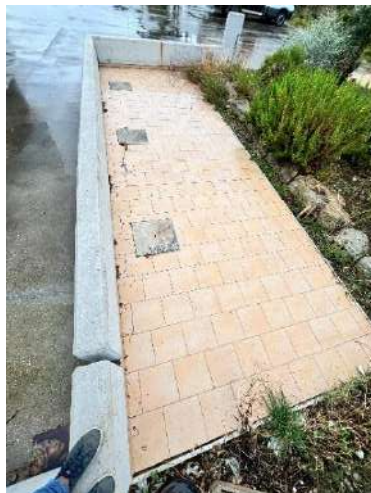
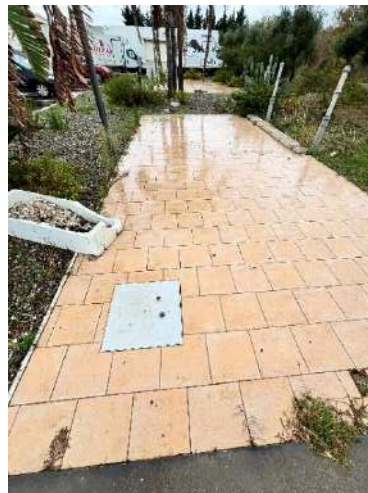
*(Cisterne esterne)*

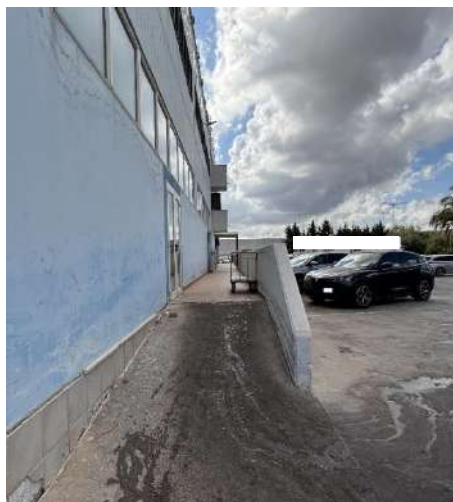
(Rampa di accesso)

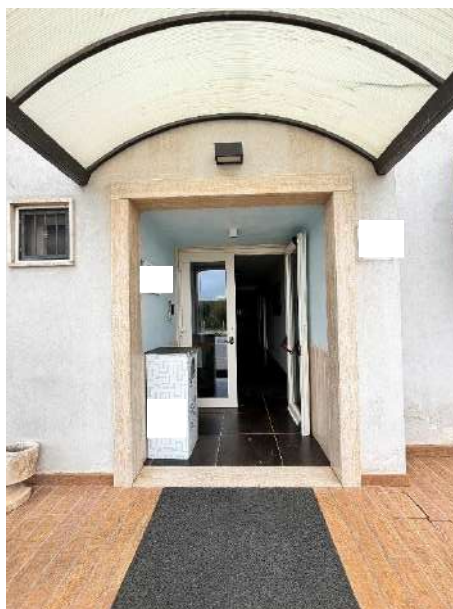
L'accesso all'immobile avviene tramite ingresso dedicato, protetto da pensilina con struttura portante in profili metallici e copertura curva in policarbonato. Il varco è incorniciato da un portale con imbotti in pietra (tipo travertino), che definisce un piccolo androne d'ingresso caratterizzato da una porta vetrata a doppia anta che ne costituisce l'ingresso vero e proprio.

*(Ingresso area direzionale)*

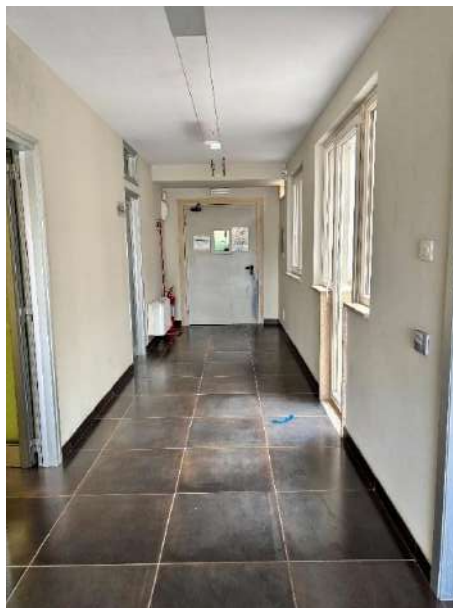
Superato l'ingresso, la zona uffici si sviluppa lungo un corridoio distributivo di andamento rettilineo di superficie pari a circa mq 26,88. Il corridoio presenta pavimentazione in piastrelle di grande formato (tono grigio scuro), con battiscopa anch'esso scuro e continuo lungo le pareti; le pareti risultano tinteggiate in tonalità chiara neutra e il soffitto è finito a intonaco/tinteggiatura bianca.

*(Corridoio)*

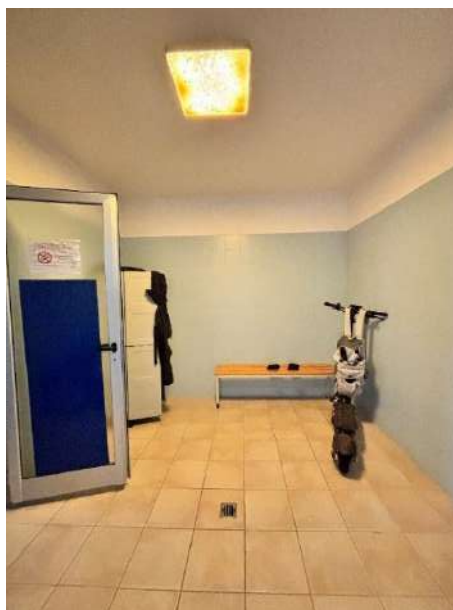
Lungo il corridoio, sul lato sinistro, si sviluppa il blocco bagni/spogliatoi con ambienti distinti per uomo e donna. I servizi a disposizione degli uomini sono caratterizzati da un primo ambiente/spogliatoio di superficie pari a circa mq 10,64 e da un vano adiacente nel quale sono localizzate n. 3 docce e n. 2 servizi igienici di superficie pari a circa mq 9,50.

*(Spogliatoio uomini)*

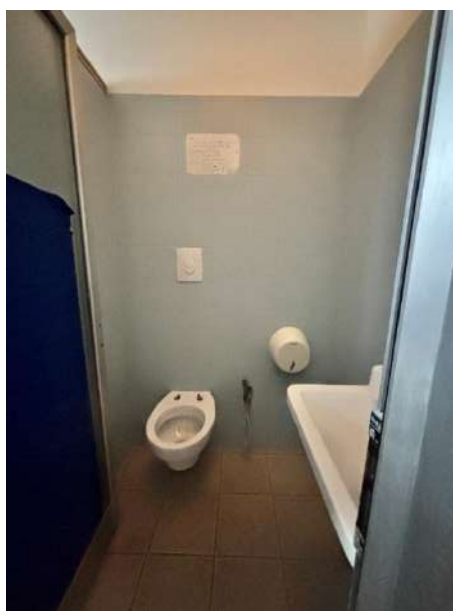
Le pareti risultano rivestite con piastrelle ceramiche in tonalità azzurra fino a un'altezza di circa 2,00 m (fascia di rivestimento), mentre la porzione superiore fino al soffitto è finita a tinteggiatura chiara così come i soffitti. Nei locali WC si rileva la presenza di apparecchi sanitari in ceramica bianca, con elementi sospesi e doccetta/bidet spray collegata in prossimità dello stesso. Il lavabo, a mensola, è dotato di rubinetteria monocomando e scarico a vista.

*(WC uomini)*

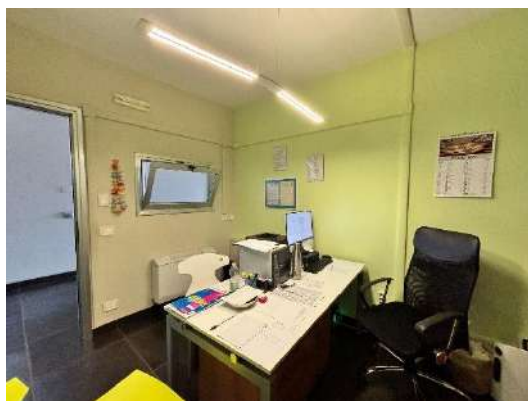
Tra i due servizi igienici si rileva la presenza di un locale, ad oggi utilizzato come ufficio operativo, di superficie pari a circa mq 10,00, caratterizzato da pareti tinteggiate in tonalità verde chiaro uniforme, con soffitto finito a intonaco e tinteggiatura chiara. L'illuminazione artificiale è garantita da corpi illuminanti lineari tipo plafoniere sospese al soffitto mediante pendinatura.

(Ufficio)

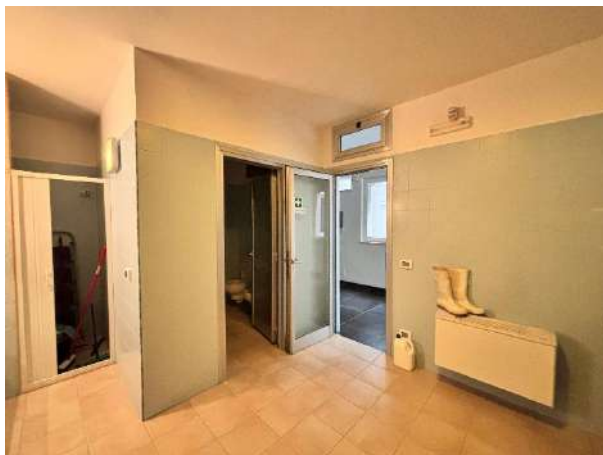
Procedendo lungo il corridoio sono presenti i servizi a disposizione delle donne comprensivi del servizio igienico per disabili, rispettivamente di superficie pari a circa mq 13,54 e mq 3,92. L'accesso avviene tramite porta interna con telaio in alluminio e anta vetrata; internamente si rileva una pavimentazione in piastrelle ceramiche di tonalità chiara, con chiusini/pozzetti a pavimento per lo smaltimento delle acque (presenza di griglia di scarico). Le pareti risultano rivestite, per un'altezza pari a circa ml 2,00 con piastrelle ceramiche in tonalità azzurro chiaro; la porzione superiore è intonacata e tinteggiata in colore chiaro così come il soffitto.

*(WC donne)*

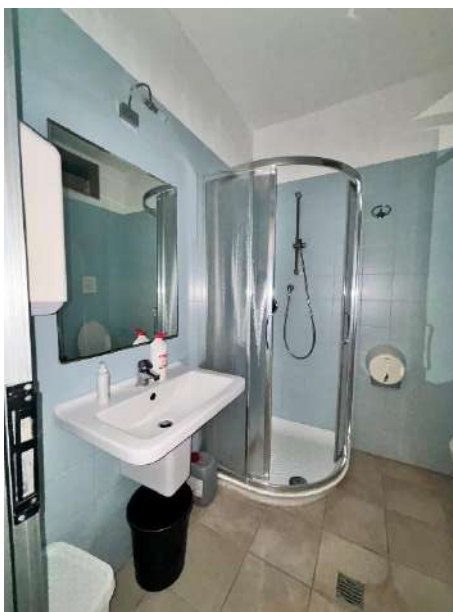
Il bagno disabili, nonostante risulti dotato di tutti i servizi minimi (box doccia curvo con piatto doccia in ceramica bianca e ante scorrevoli traslucide, vaso e bidet in ceramica bianca del tipo sospesi e lavandino anch'esso sospeso) e sia delle dimensioni minime (180x180 cm) non è provvisto di tutti quei servizi e dotazioni che caratterizzano e differenziano un bagno tradizionale da uno per disabili.

*(Bagno disabili)*

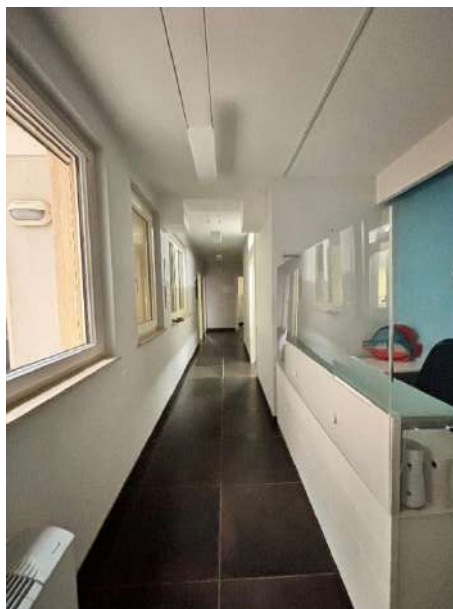
Proseguendo nella descrizione, sul lato destro del corridoio si sviluppa un secondo ambiente di distribuzione che mette in comunicazione i quattro uffici (sup. pari a circa mq 19,70+15,00; 26,44; 16,72; 14,74) e il vano server (sup. pari a circa mq 5,20). Il corridoio si estende per una superficie pari a circa mq 21,43 e gode di illuminazione diretta mediante la presenza di finestre con affaccio sulla chiostrina interna.

*(Corridoio)*

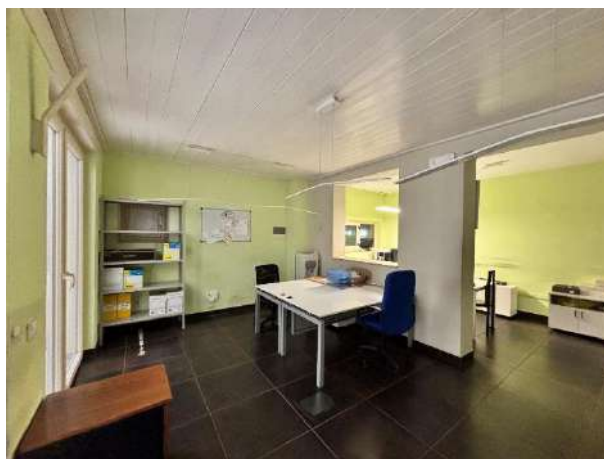
Gli ambienti ad uso ufficio, complessivamente, versano in buono stato di conservazione. La pavimentazione è la medesima in continuità stilistica con il corridoio, in piastrelle in gres di grande formato, di colore grigio scuro, con fuga chiara; le pareti risultano intonacate e tinteggiate (in parte con tonalità chiare/neutre, in parte con tonalità verde chiaro), mentre i soffitti appaiono prevalentemente a finitura liscia tinteggiati di bianco. L'illuminazione naturale è assicurata da finestre con infissi chiari e soglie in marmo. In particolar modo, il primo ufficio sulla sinistra è dotato di un affaccio diretto verso la chiostrina interna mediante porte-finestre vetrate.

*(Ufficio)*

È doveroso sottolineare che tale ambiente è stato ampliato realizzando una tettoia coibentata e relativa muratura perimetrale, occupando parte della superficie della chiostrina interna, e che di tale intervento non è stata trovata alcuna traccia nella documentazione urbanistica fornita dal Comune.

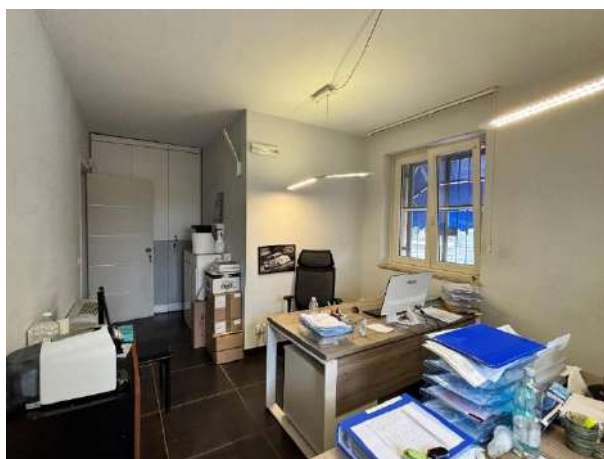
*(Studio)*

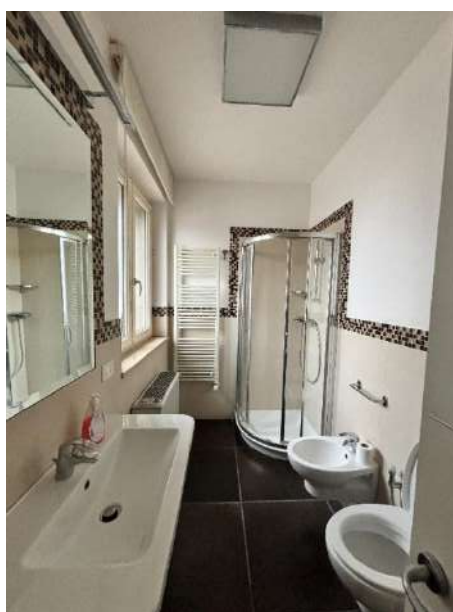
*(Bagno privato)*

Il servizio igienico interno all'ufficio si presenta in buono stato manutentivo ed è completo di tutti gli elementi funzionali. La pavimentazione è la medesima rispetto agli altri ambienti, mentre le pareti risultano rivestite in ceramica chiara fino a un'altezza intermedia, con fascia decorativa in mosaico a contrasto; la parte superiore è intonacata e tinteggiata di bianco.

Il bagno è dotato di lavabo sospeso in ceramica bianca con miscelatore monocomando, corredato da specchio a parete e punto luce soprastante. Sono presenti WC e bidet

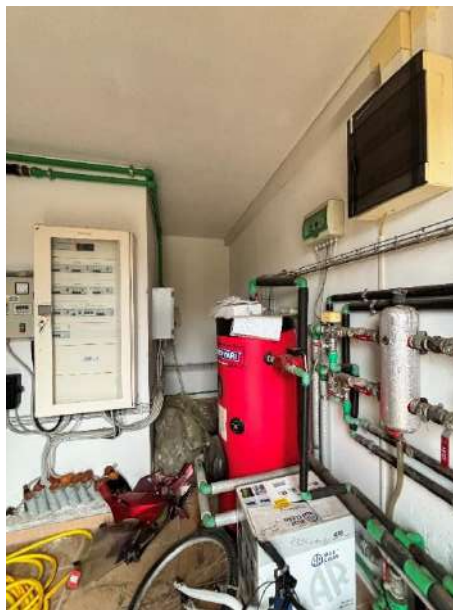
*(Locale tecnico)*

Il locale tecnico si presenta come ambiente di servizio dedicato all'alloggiamento e alla distribuzione degli impianti tecnologici dell'immobile. L'ambiente è delimitato da pareti intonacate e tinteggiate di colore chiaro così come il soffitto. La pavimentazione è realizzata in piastrelle di ceramica di colore marrone, posate a giunto regolare, con evidenti segni di utilizzo.

Sulla parete principale è installato un quadro elettrico generale e un quadro di regolazione e controllo. Dal quadro elettrico si dipartono canalizzazioni elettriche a vista, opportunamente convogliate mediante tubazioni corrugate.

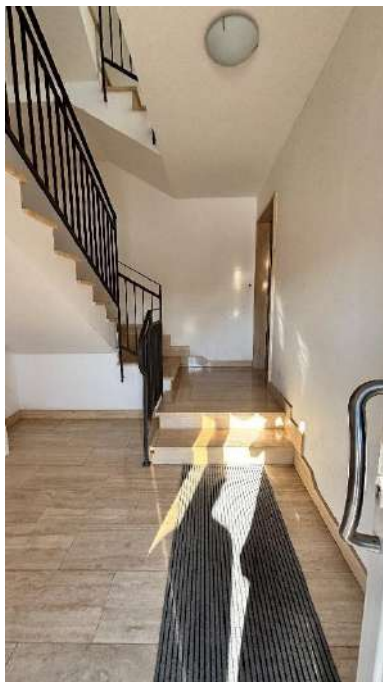
*(Ingresso vano scala)*

L'ingresso avviene direttamente dall'esterno tramite porta vetrata incorniciata da stipiti in marmo naturale e protetta superiormente da una tenda da sole. L'area antistante l'ingresso è pavimentata e garantisce un agevole accesso agli ambienti interni.

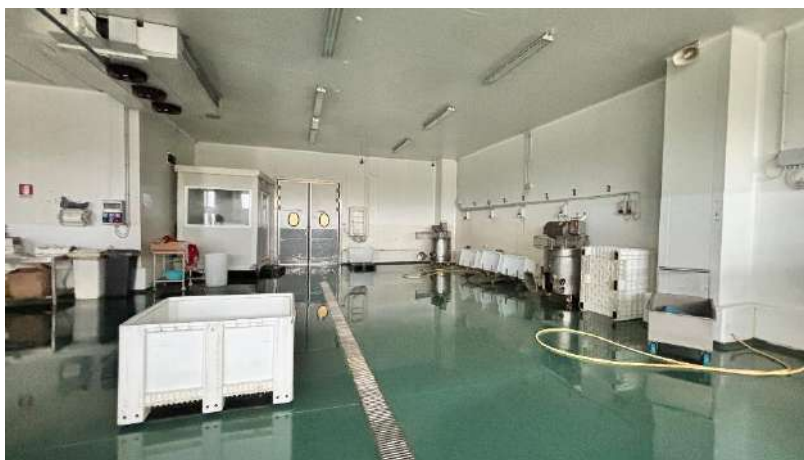
*(Area lavorazione)*

Tale struttura risulta realizzata con pannellature modulari ed elementi vetrati che consentono il controllo visivo diretto delle attività di lavorazione, oltre a garantire un adeguato apporto di luce naturale all'interno del vano.

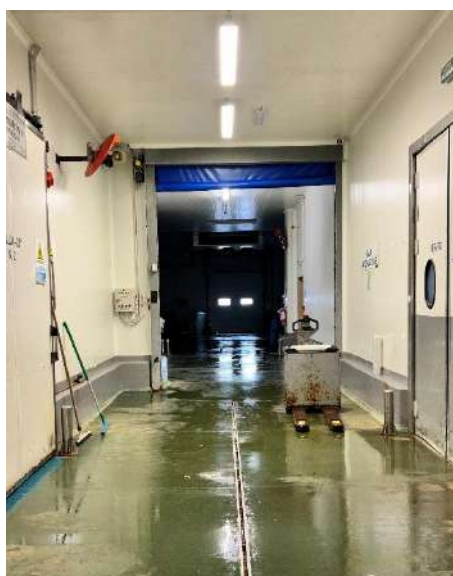
*(Area di distribuzione)*

Tale area si sviluppa come un corridoio di distribuzione longitudinale di superficie pari a circa mq 100,15, pavimentato con finitura industriale impermeabile e dotato di canalette di raccolta e smaltimento delle acque, elemento coerente con le attività svolte e con le esigenze di lavaggio frequente degli ambienti. Lungo questo corridoio si attestano diverse celle frigorifere, realizzate con pannelli prefabbricati coibentati e dotate di porte scorrevoli refrigerate di tipo industriale, opportunamente segnalate e numerate. Esse risultano integrate nel layout produttivo in modo razionale, consentendo percorsi separati e ordinati per il flusso delle merci, con adeguati spazi di manovra per transpallet e carrelli.

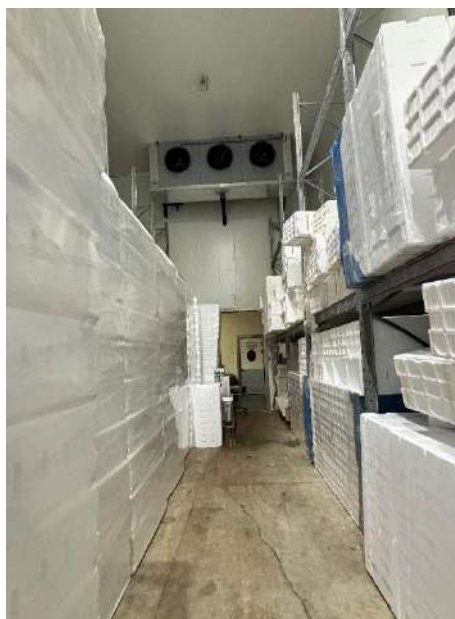
*(Cella frigorifera)*

L'area è inoltre servita da impianto di illuminazione industriale a soffitto, con corpi illuminanti lineari, e da impianto di refrigerazione, collegati al sistema centralizzato. Le pareti sono rivestite con pannellature lavabili e resistenti all'umidità, mentre gli zoccoli perimetrali risultano rinforzati per protezione da urti accidentali durante le operazioni di movimentazione.

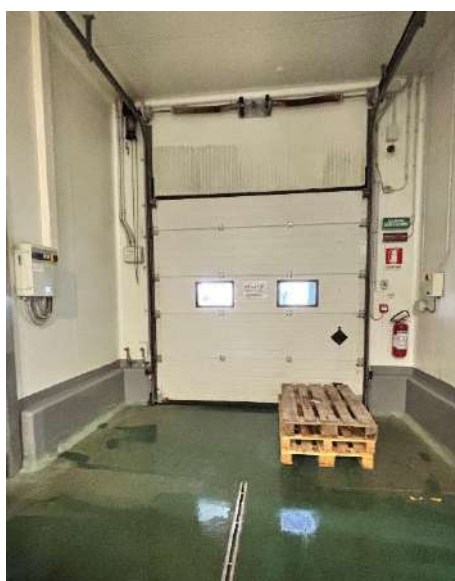
*(Sezionale)*

Esso è dotato di movimentazione verticale a soffitto su guide metalliche laterali, con sistema di contrappesi e molle di bilanciamento. Il varco costituisce il principale accesso logistico tra l'area interna refrigerata/distributiva e la zona esterna di carico e scarico, consentendo l'ingresso diretto di merci e bancali per le operazioni di spedizione e ricezione delle merci.

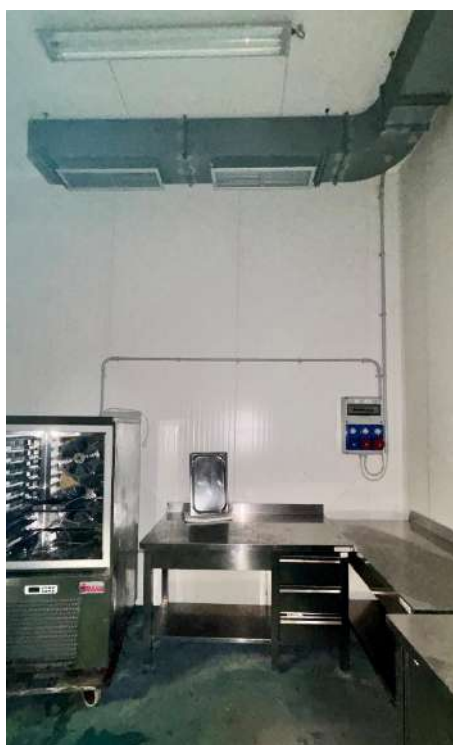
*(Reparto Bollitore)*

Il locale risulta esteso per una superficie pari a circa mq 17,97 ed è delimitato da pareti e soffitto realizzati con pannelli sandwich coibentati, finitura lavabile e igienica e dotato di pavimentazione industriale impermeabile, continua e facilmente sanificabile, con presenza di pozzetto di scarico a pavimento collegato alla rete di raccolta delle acque.

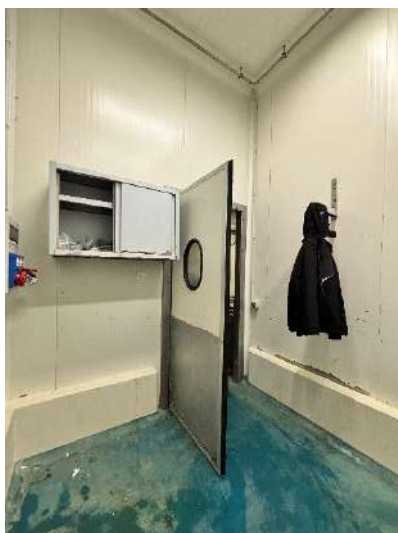
*(Reparto lavorazione cozze)*

Il vano si caratterizza per avere una struttura prefabbricata interna, realizzata con pannelli modulari coibentati, tipici degli ambienti di lavorazione alimentare e una pavimentazione industriale antisdrucchiolo per una superficie pari a circa mq 12,31, con canalizzazione e pozzetti di scarico per il deflusso delle acque di lavorazione e lavaggio. L'impiantistica è a vista, comprendente quadretto elettrico di servizio, linee dedicate e dispositivi di comando, mentre l'illuminazione artificiale è data da corpi illuminanti stagni, idonei ad ambienti produttivi.

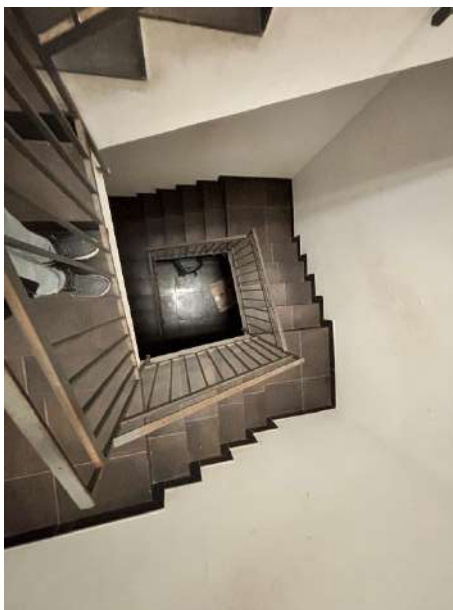
*(Vano scala)*

Tra l'area di distribuzione e gli spazi di movimentazione, in posizione centrale rispetto all'intero fabbricato, è presente un blocco scale con disimpegno che consente il raggiungimento a piedi dei piani superiori. La scala è realizzata con gradini rivestiti in materiale ceramico di colore grigio scuro posato anche sui pianerottoli, con alzate e pedate regolari. Le pareti del vano scala sono intonacate e tinteggiate di colore chiaro, prive di elementi decorativi, coerentemente con una destinazione funzionale e di servizio. Il parapetto è costituito da una ringhiera metallica a sviluppo lineare, con montanti verticali e corrimano superiore anch'esso metallico; la ringhiera segue il perimetro del vuoto centrale e delle rampe, garantendo la protezione anticaduta lungo tutto lo sviluppo della scala.

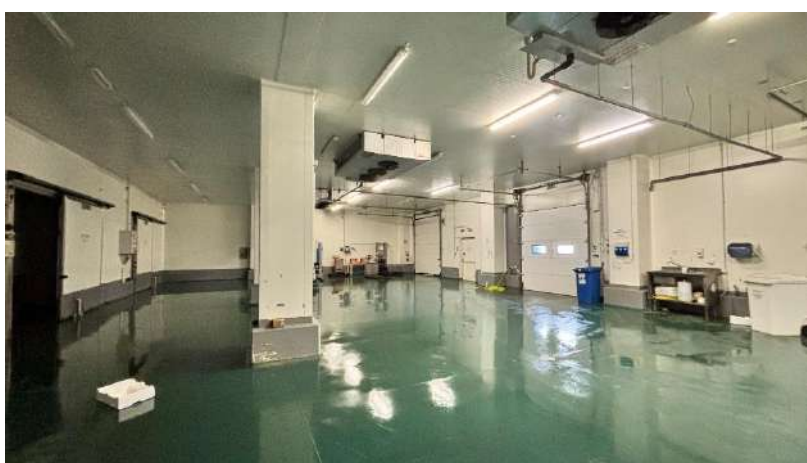
*(Area movimentazione)*

L'illuminazione dell'ambiente è garantita da corpi illuminanti industriali a soffitto, distribuiti in modo uniforme, mentre il controsoffitto ospita anche parte degli impianti tecnologici, tra cui l'impianto frigorifero con unità evaporanti a vista e le linee di servizio sospese. Sono inoltre visibili canalizzazioni elettriche, quadri di comando e dispositivi di sicurezza, coerenti con l'uso intensivo dello spazio.

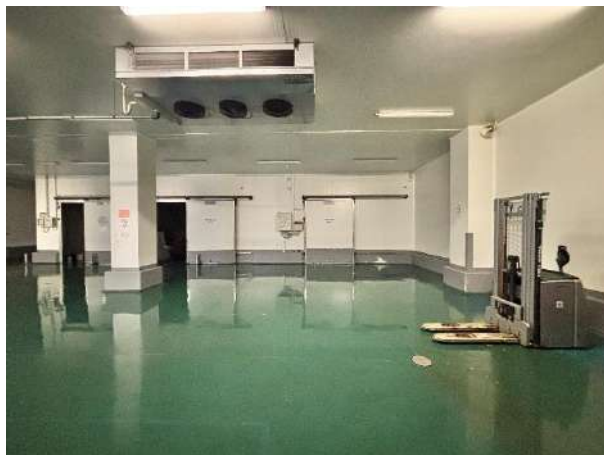
*(Vista celle frigorifere)*

All'esterno delle celle sono installati i relativi quadri elettrici di comando, mentre all'interno si intravedono gli evaporatori collegati all'impianto frigorifero centralizzato. In posizione adiacente all'area operativa è presente un locale ufficio prefabbricato, completamente inserito all'interno del volume della zona di movimentazione. Tale ufficio è realizzato con pannellature modulari e risulta dotato di superfici finestrate vetrate affacciate direttamente sull'area di lavoro, consentendo il controllo visivo delle operazioni di carico, scarico e movimentazione.

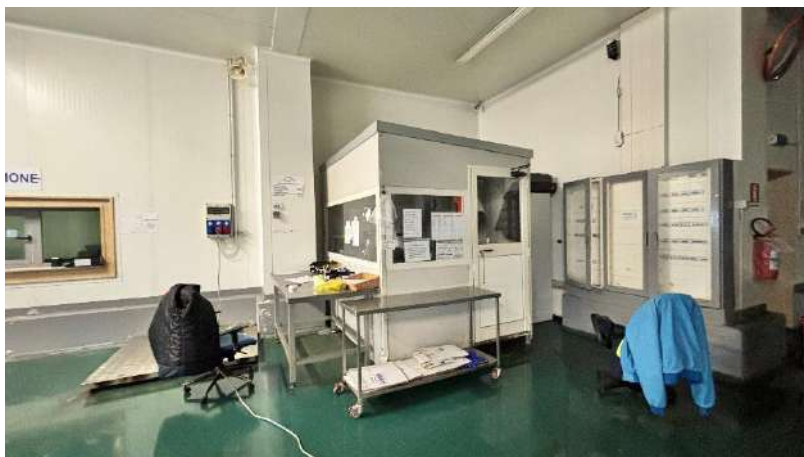
*(Ufficio prefabbricato)*

L'accesso avviene tramite porta dedicata e l'ambiente appare destinato ad attività di coordinamento logistico, gestione documentale e supervisione delle fasi operative, come confermato dalla presenza di arredi, postazioni di lavoro e documentazione. Essendo una struttura prefabbricata sarà possibile procedere alla rimozione della stessa senza effettuare opere edilizie.

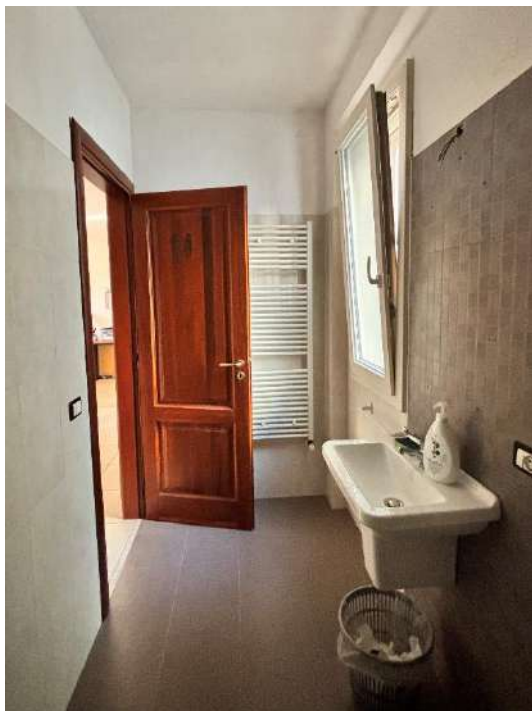
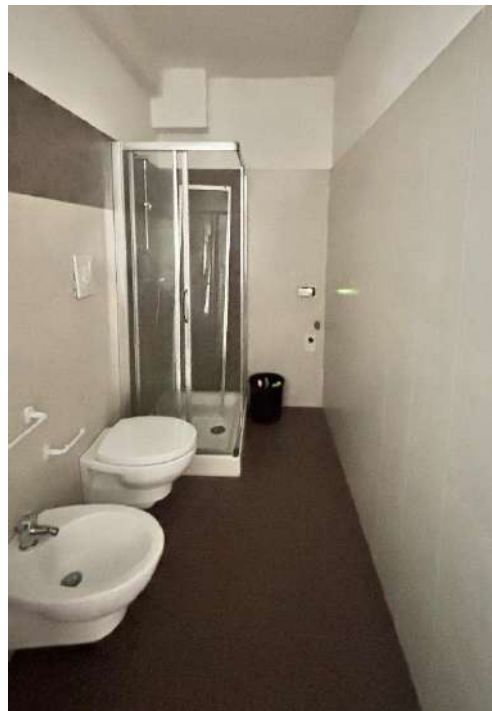
*(Bagno di servizio)*

L'accesso a tale ufficio è consentito da una porta di ingresso costituita da portoncino cieco blindato mentre alla sua destra troviamo il primo servizio igienico, di dimensioni pari a circa mq 5,58, con sviluppo longitudinale. Tale bagno risulta rifinito con pavimentazione realizzata con piastrelle in gres di tonalità scura/grigio-bruna, posate a giunti regolari; le pareti sono rivestite in ceramica fino a circa h 2,00 m, con una finitura chiara e l'inserimento di una fascia orizzontale decorativa/di stacco in tessere o listelli più scuri a metà altezza, continua lungo le pareti visibili. Sul lato lungo, in posizione prossima alla finestra, è installato un lavabo sospeso in ceramica bianca a vasca rettangolare, completo di rubinetteria monocomando; sotto il lavabo non risultano mobili o colonne, lasciando libera la zona sottostante. La ventilazione/illuminazione naturale è garantita da una finestra a battente in pvc con affaccio diretto sulla chiostrina interna; la luce naturale entra lateralmente e integra l'illuminazione artificiale. Nella zona in prossimità della finestra è presente un termoarredo/scalda salviette verticale in metallo verniciato bianco, a elementi orizzontali, installato a parete.

Lungo la parete opposta è collocato il blocco dei sanitari, costituito da WC e bidet sospesi in ceramica bianca (fissaggio a parete, con spazio libero sottostante e scarichi incassati), che conferisce maggiore facilità di pulizia del piano di calpestio e un aspetto più moderno all'impiantistica. Nella parte terminale del locale è presente un box doccia in posizione angolare, con piatto doccia rialzato e struttura con profili metallici e tamponamenti in vetro, dotato di porta scorrevole con maniglia e, all'interno, colonna/asta saliscendi per doccetta.

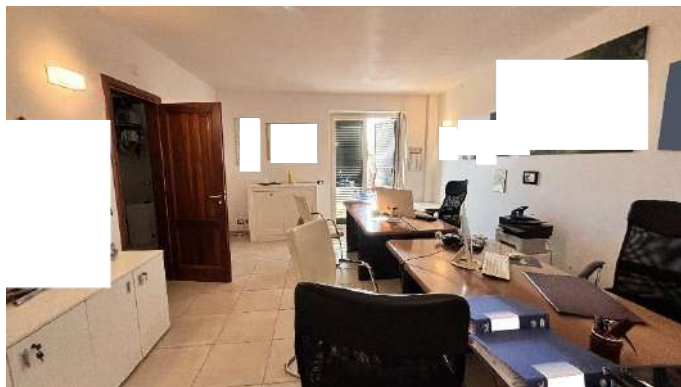
*(Ufficio)*

Proseguendo, il vano successivo è costituito da un ufficio di superficie pari a circa mq 31,05, destinato ad attività amministrative e direzionali. L'ambiente si presenta di forma regolare e adeguatamente dimensionato; la pavimentazione è realizzata in piastrelle ceramiche di colore chiaro, posate con schema regolare e giunti visibili, in buono stato di conservazione. Le pareti sono intonacate e tinteggiate con pittura di colore chiaro, senza rivestimenti specifici, mentre il soffitto è piano, anch'esso intonacato e tinteggiato, con presenza di corpi illuminanti a parete che garantiscono l'illuminazione artificiale del locale.

L'ufficio gode di illuminazione e aerazione naturale diretta mediante porta-finestra, dotata di infisso con telaio in pvc chiaro e sistema di apertura a battente, che consente l'affaccio verso il piazzale di ingresso dell'immobile grazie alla presenza di un balconcino, come riportato nella documentazione fotografica; l'infisso è completato da sistema di oscuramento esterno del tipo persiana.

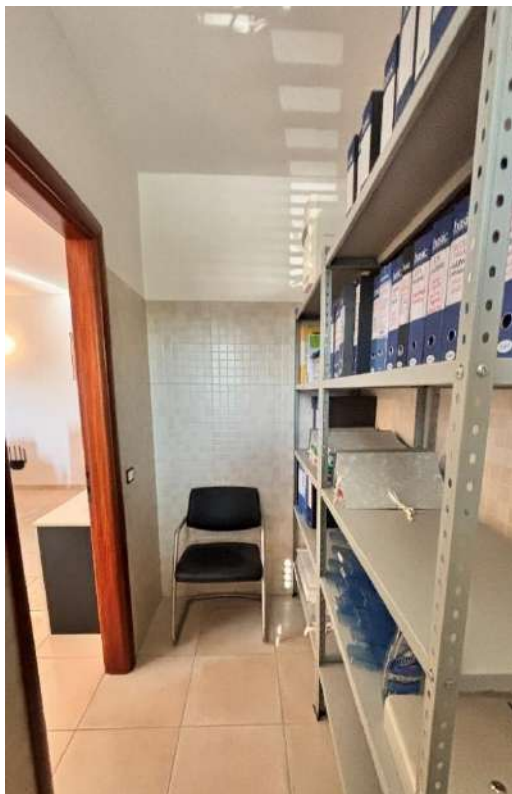
*(Vano\_C)*

Sul lato sinistro del locale, in adiacenza, risultano collocati un vano ad uso archivio (Vano C) e un ripostiglio, di superficie pari a circa mq 4,97 e 1,96. Nello specifico, il vano ad uso archivio si configura come ambiente di dimensioni contenute e sviluppo prevalentemente longitudinale, accessibile mediante porta interna a battente in legno con telaio coordinato e ferramenta metallica. La pavimentazione è realizzata con piastrelle ceramiche/gres di colore chiaro (tono beige/avorio), di formato quadrato, in continuità stilistica con il resto degli altri vani.

Le pareti risultano finite con rivestimento ceramico a piccoli elementi (effetto quadrotti) in tonalità chiara, esteso per un'altezza pari a circa 2,00 m lungo i lati perimetrali visibili; la parte soprastante è intonacata e tinteggiata di colore bianco, così come il soffitto, che si presenta piano. Il vano è dotato di apertura finestrata con infisso in pvc di colore chiaro e soglia/davanzale interno in materiale lapideo, idonea a garantire illuminazione e aerazione naturale; sono inoltre presenti griglie di aerazione circolari a parete (una in posizione alta e una in posizione più bassa), riconducibili a esigenze di ventilazione/aerazione del locale. Dal punto di vista impiantistico, sulla parete di fondo è installata una caldaia murale; in prossimità è presente un punto luce a parete con apparecchio illuminante. L'arredo funzionale è costituito da scaffalature metalliche a montanti e ripiani, disposte lungo un lato del vano e utilizzate per lo stoccaggio di faldoni e materiale d'archivio.

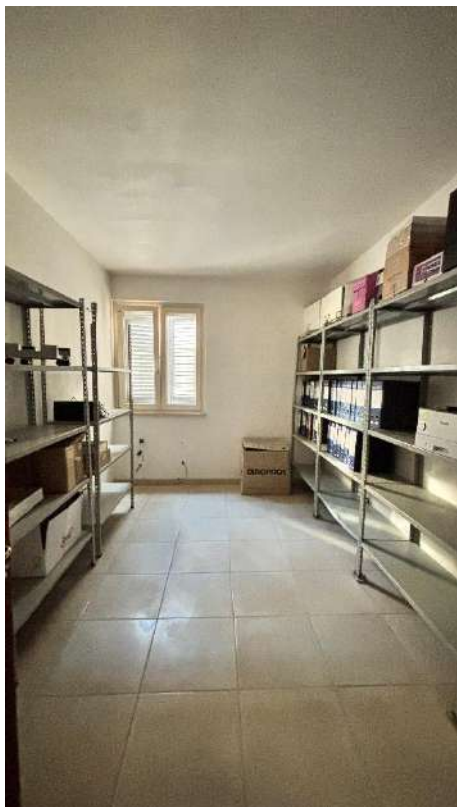
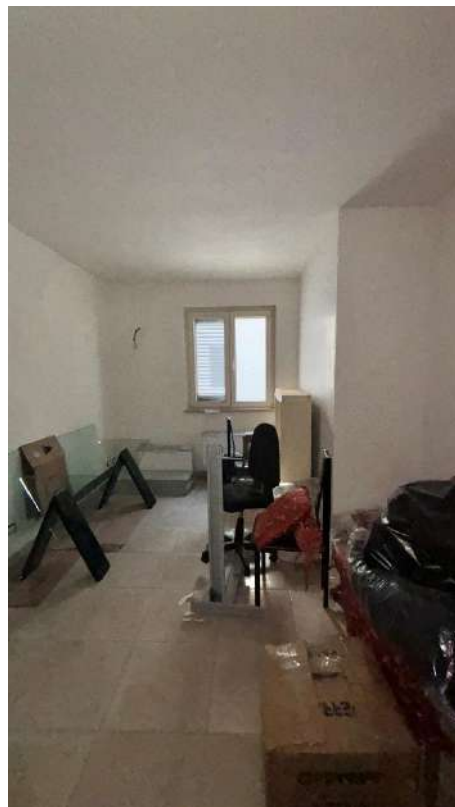
( Vano\_B ) - ( Vano A )

Anche in questo caso la pavimentazione è la medesima, in continuità con quelle del disimpegno e degli altri locali di servizio. Le pareti risultano intonacate e tinteggiate di colore chiaro, prive di rivestimenti ceramici, mentre i soffitti sono piani, intonacati e tinteggiati, con presenza di punti luce a soffitto e sulle pareti ma privi di corpi illuminanti. All'interno dei locali sono presenti scaffalature metalliche e materiali depositati, riconducibili alla destinazione d'uso odierna.

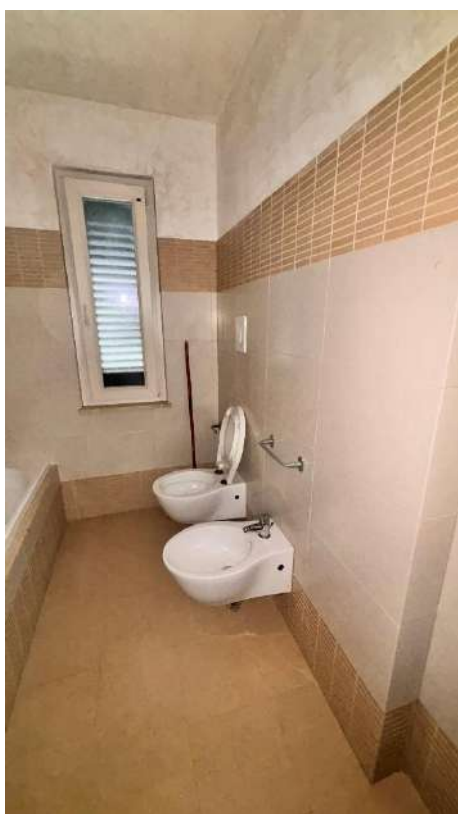
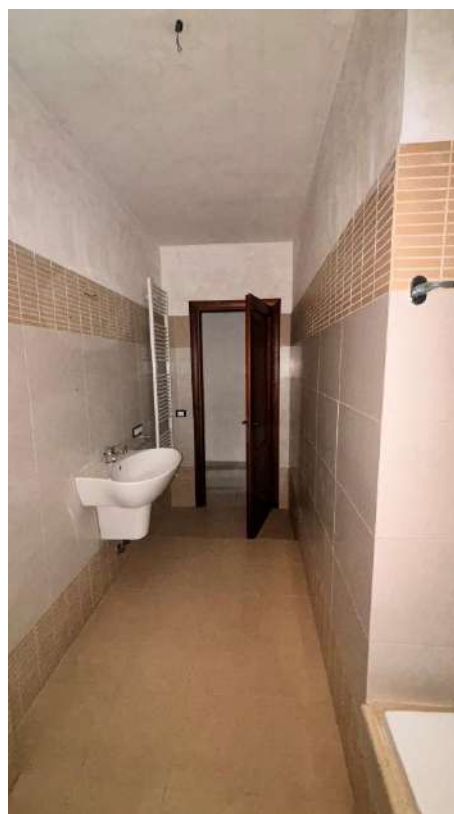
*(Bagno) - (Bagno)*

La dotazione sanitaria comprende un vaso WC e un bidet sospesi, entrambi in ceramica bianca, installati lungo la stessa parete, con rubinetteria a comando superiore e placca di comando per lo scarico a parete; è inoltre presente un lavabo sospeso in ceramica bianca con rubinetteria monocomando. Completa il bagno una vasca da bagno incassata in ceramica, dotata di rubinetteria a parete e doccetta. Sono presenti accessori di servizio e un radiatore/scalda salviette verticale fissato a parete. Nel complesso, il

bagno si presenta completo sotto il profilo funzionale, con finiture coerenti e uniformi rispetto agli altri servizi igienici dell'unità immobiliare.

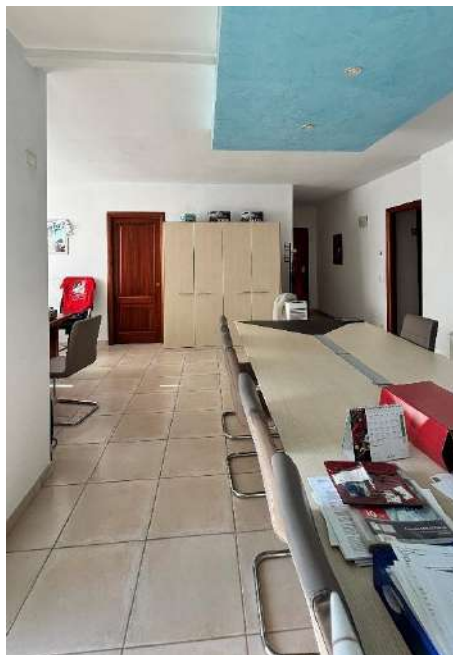
*(Ufficio\_B)*

L'ambiente è caratterizzato da illuminazione e aerazione naturale garantite dall'affaccio verso l'esterno tramite veranda, accessibile mediante infisso vetrato a tutta altezza e da finestra adiacente; gli infissi in pvc hanno una finitura chiaro, con vetrocamera. L'ambiente è dotato di ventilconvettore per il riscaldamento e il raffrescamento, installato a parete, in linea con l'impiantistica presente nel resto dell'unità.

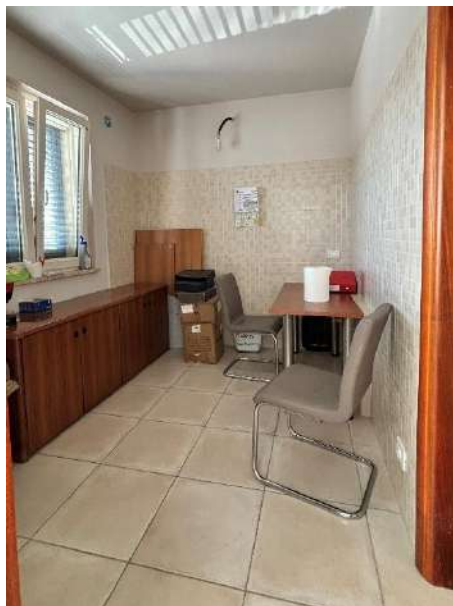
*(Vano\_B.1)*

In adiacenza all'ufficio principale si trovano un vano deposito e un ripostiglio. Il vano deposito (Vano\_B.1), con superficie pari a circa mq 7,56, è accessibile direttamente dall'ufficio ed è dotato di finestra verso l'esterno, che garantisce illuminazione e aerazione naturale; presenta finiture analoghe agli altri locali accessori, con pavimentazione in piastrelle ceramiche, pareti intonacate e tinteggiate e soffitto piano.

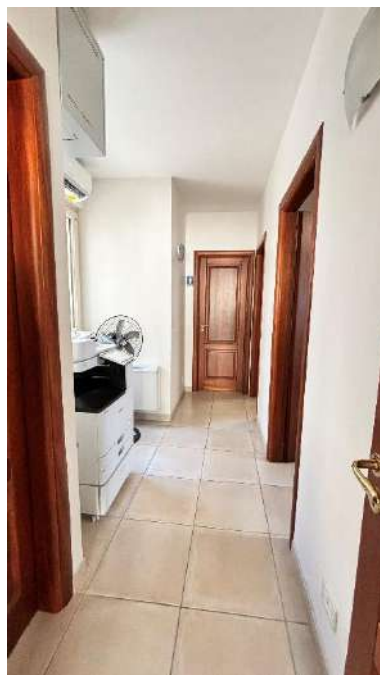
*(Disimpegno)*

Il disimpegno presenta finiture analoghe agli altri corridoi/disimpegni dell'unità, con pavimentazione ceramica uniforme, pareti tinteggiate e soffitto piano. Tale superficie è

illuminata naturalmente grazie ad una finestra in pvc che affaccia direttamente sulla chiostrina interna e artificialmente da applique a muro.

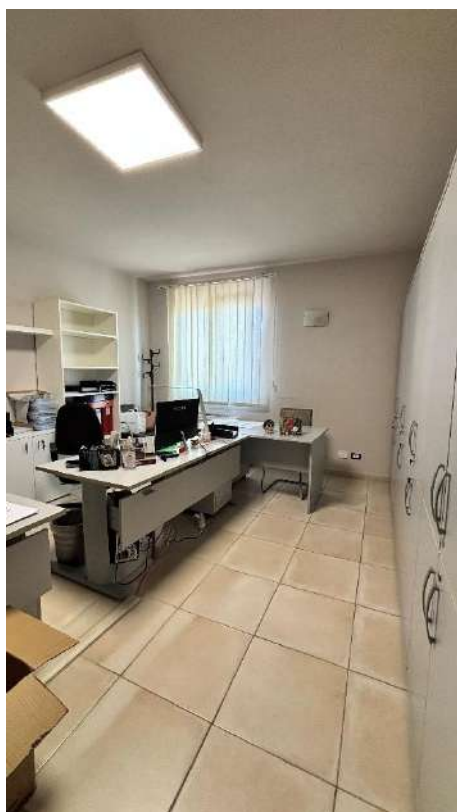
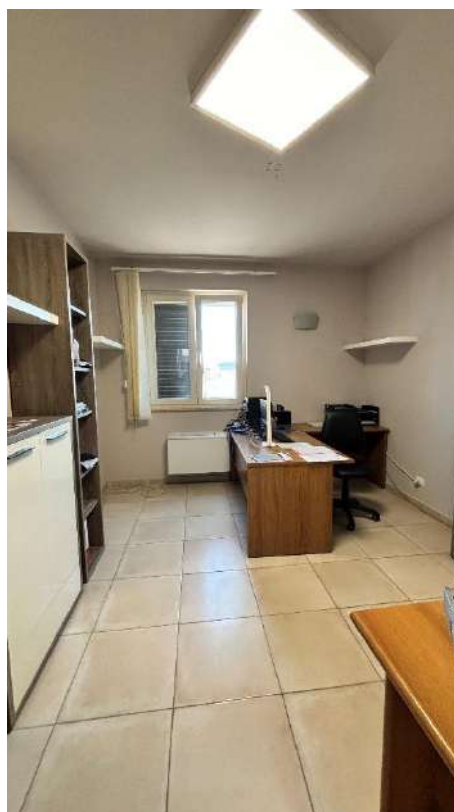
*(Vano\_B.3) - (Vano\_B.2)*

I due vani ad uso ufficio risultano di dimensioni regolari e rispettivamente pari a circa mq 16,22 e 20,00 mq; entrambi sono dotati di illuminazione naturale mediante finestre verso l'esterno, con infissi in pvc di colore chiaro e persiane. Le finiture sono omogenee rispetto all'ufficio principale, con pavimentazione in piastrelle ceramiche, pareti intonacate e tinteggiate e soffitti piani con corpi illuminanti a soffitto. Anche in tali ambienti è presente il sistema di climatizzazione a ventilconvettori.

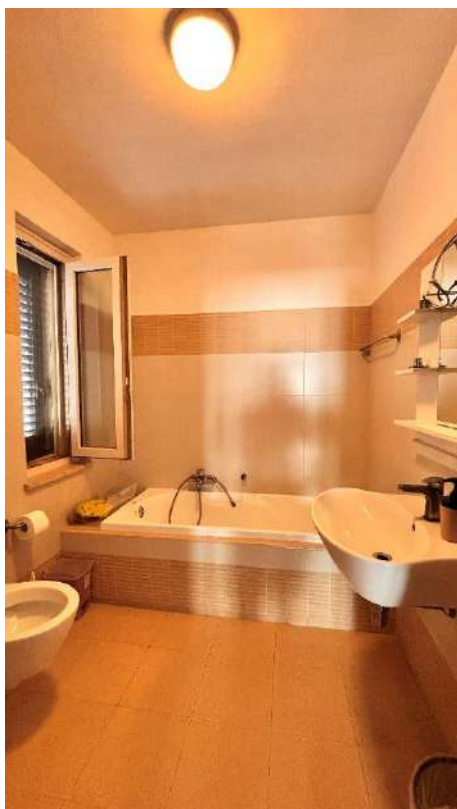
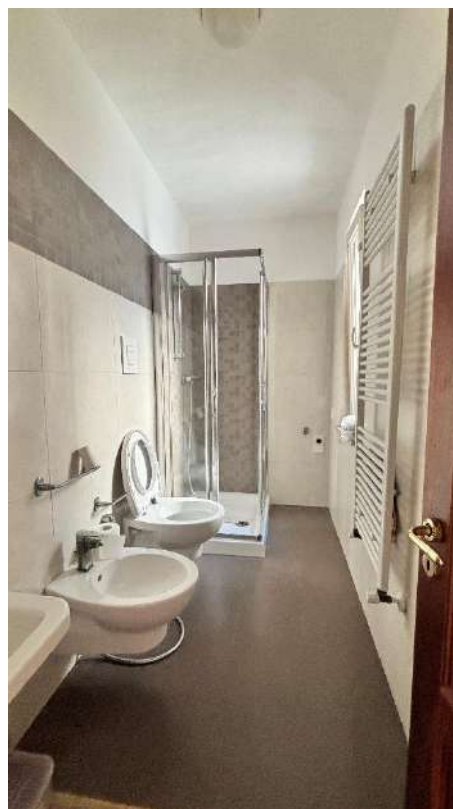
(WC\_B.2) - (WC\_B.1)

I due bagni (WC\_B.1 e WC\_B.2) posti a servizio degli uffici hanno superficie utile rispettivamente pari a circa mq 3,96 e 6,64, e sono accessibili dal medesimo disimpegno. Entrambi presentano pavimentazione e rivestimenti in piastrelle ceramiche, con rivestimento delle pareti fino a circa 2,00 m di altezza e parte superiore tinteggiata; sono dotati di apparecchi sanitari in ceramica bianca (WC, bidet e lavabo), nonché di box doccia il primo e vasca il secondo, radiatore/scalda salviette e finestre per l'illuminazione e l'aerazione naturale, entrambe con affaccio diretto sulla chiostrina interna.

Le finiture e le dotazioni impiantistiche risultano coerenti con quelle degli altri servizi igienici dell'unità immobiliare.
