**TRIBUNALE DI BRINDISI**  
**UFFICIO ESECUZIONI IMMOBILIARI**

**Procedura Esecutiva n°40 R.G. Es. 2024**

**RELAZIONE TECNICA DI PERIZIA GIUDIZIALE**  
**LOTTO UNICO**

**Consulente Tecnico d'Ufficio**  
**Arch. Valerio Grassi**

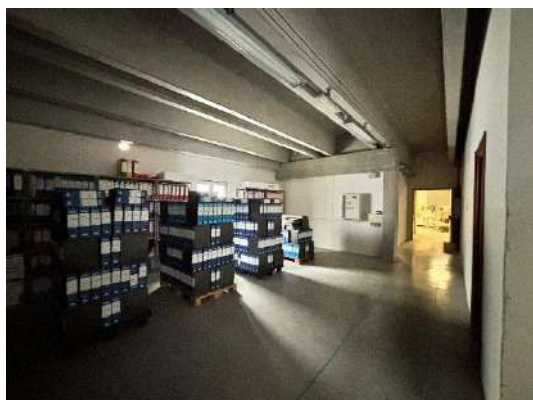
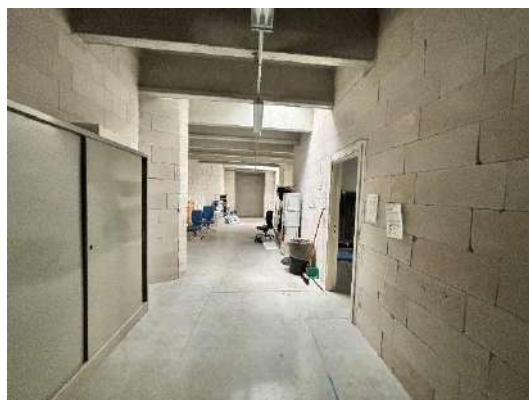
(WC\_B.2) - (WC\_B.2)

mentre le strutture orizzontali sono costituite da solaio prefabbricato in cemento armato precompresso di tipo "Multiplo a doppia T"<sup>1</sup>, anch'esso privo di finiture. La pavimentazione è costituita da massetto grezzo in cls, non completato con strato di finitura. Gli impianti risultano solo parzialmente predisposti, con tratti di canalizzazioni e linee elettriche a vista, senza completamento delle dotazioni terminali. Sono presenti aperture finestrate verso l'esterno, con infissi installati, che garantiscono un apporto di illuminazione naturale agli ambienti, sebbene il livello di finitura complessivo risulti incompleto. Si rileva inoltre la presenza, oltre alle finestre, di aperture di aerazione ricavate in corrispondenza del solaio, con sbocco sul lastrico solare, come da documentazione fotografica allegata.

L'area è attualmente adibita a deposito di materiali, arredi dismessi, scaffalature e documentazione, con organizzazione funzionale provvisoria e non riconducibile a una destinazione d'uso definitiva.

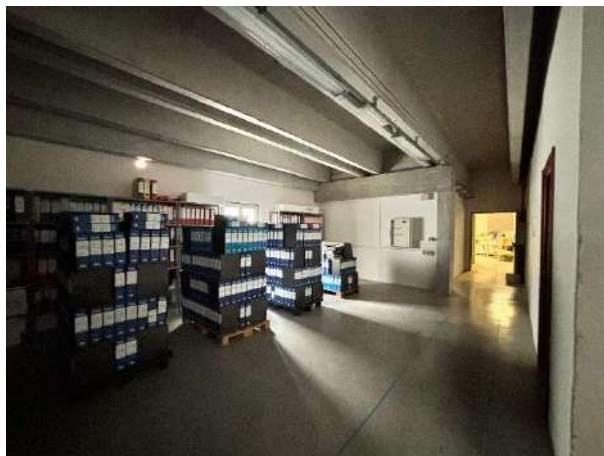
(Vano\_C.1)

con affaccio sul piazzale d'ingresso al fabbricato. Dal rilievo fotografico emerge che non tutte le pareti sono intonacate e tinteggiate.

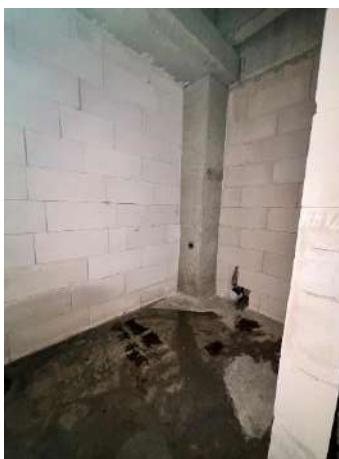
(WC\_C.1)

Adiacente al Vano\_C.1 è presente il blocco bagni con anti WC e WC. Nonostante tali ambienti siano privi di qualunque arredo/servizio, la conformazione degli stessi nonché la presenza degli allacci del tipo idrico/fognante fa presumere che, se le opere fossero state concluse, oggi questi vani risulterebbero essere dei servizi igienici a disposizione del piano. Tali ambienti sono privi di aperture verso l'esterno, quindi privi di illuminazione e areazione naturale.

- **WC e anti WC\_C.1:** Superficie pari a circa mq 4,04

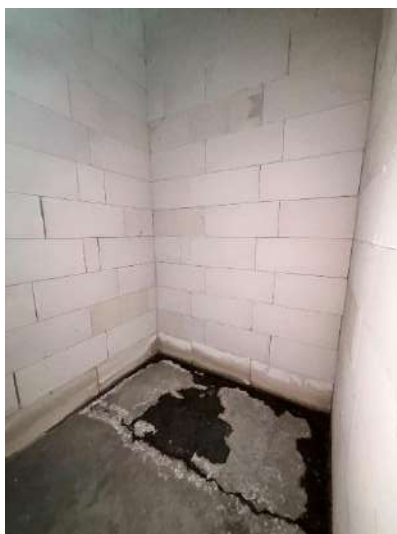
(WC\_C.2)

- **WC e anti WC\_C.2:** Superficie pari a circa mq 4,38

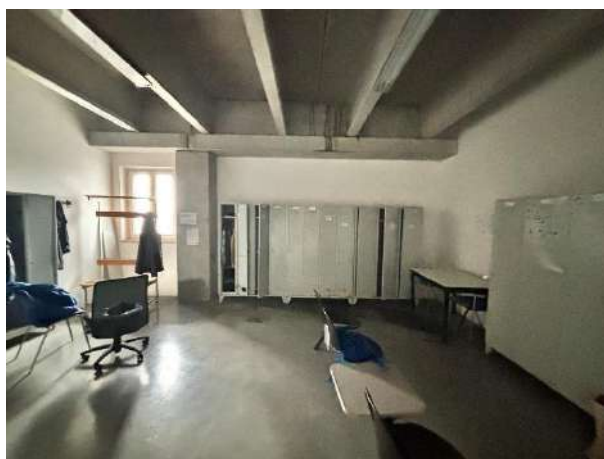
(Vano\_C.2)

**Vano\_C.2:** Superficie pari a circa mq 36,00, altezza massima all'intradosso del solaio pari a circa ml 3,75, altezza sotto trave pari a circa ml 3,10. Tale vano è dotato di illuminazione e areazione naturale grazie alla presenza di una finestra posta sul lato sinistro della parete esterna. Le pareti interne di tale ambiente risultano intonacate e tinteggiate di colore bianco.

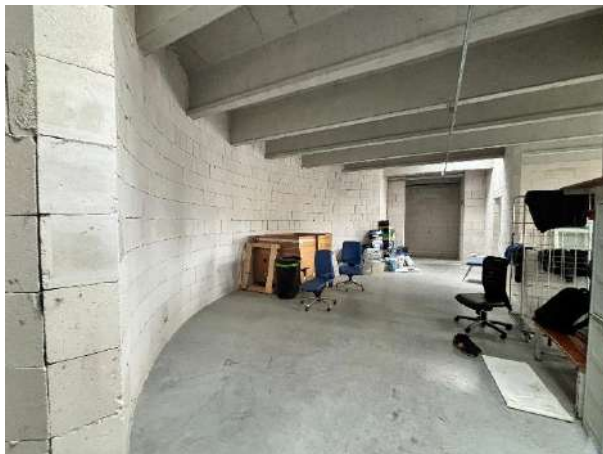
(Vano\_C.4)

- **Vano\_C.3:** Di tale vano non si è potuto procedere all'ispezione poiché non è stato possibile reperire la chiave d'accesso, pertanto, di seguito si riporta la superficie utile presunta. Superficie pari a circa mq 7,27.
- **Vano\_C.4:** Superficie pari a circa mq 57,14, altezza massima all'intradosso del solaio pari a circa ml 3,75, altezza sotto trave pari a circa ml 3,10. Tale vano, ad opere concluse dovrebbe godere della sola illuminazione dall'alto tramite

lucernari, ma ad oggi è illuminato e areato indirettamente dalle aperture dei vani limitrofi.

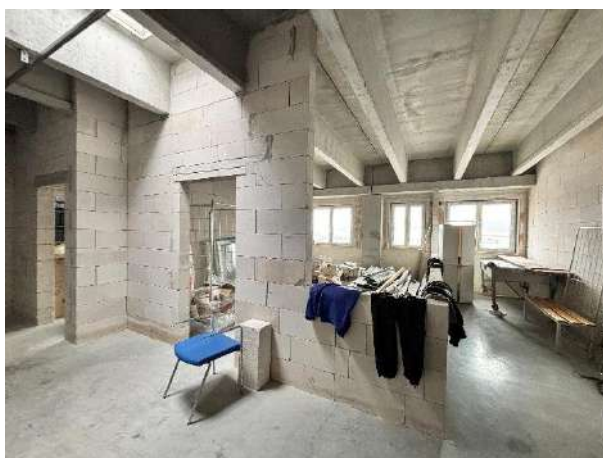
(Vano\_C.5 - C.6)

- **Vano\_C.5 - C.6:** Superficie pari a circa mq 11,48 e 22,47, altezza massima all'intradosso del solaio pari a circa ml 3,75, altezza sotto trave pari a circa ml 3,10. Tali vani fanno parte di quell'area non ancora ultimata ma comunque ben illuminati e areati grazie alle tre finestre presenti sulla parete esterna.

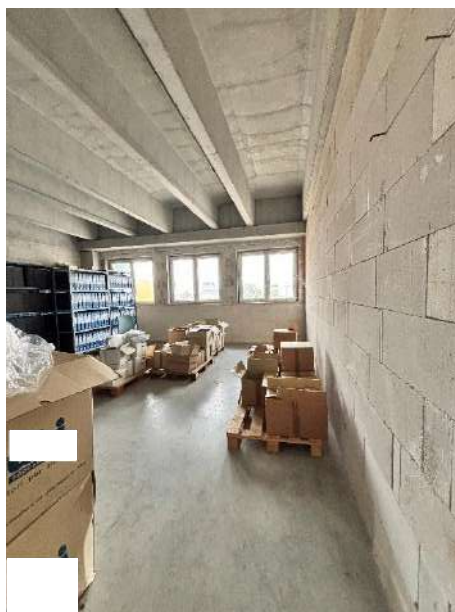
(Vano\_C.7)

- **Vano\_C.7:** Superficie pari a circa mq 50,48, altezza massima all'intradosso del solaio pari a circa ml 3,75, altezza sotto trave pari a circa ml 3,10. Tale vano, parzialmente ultimato almeno nella suddivisione interna, gode di illuminazione e areazione naturale tramite le tre finestre presenti sulla parete esterna.

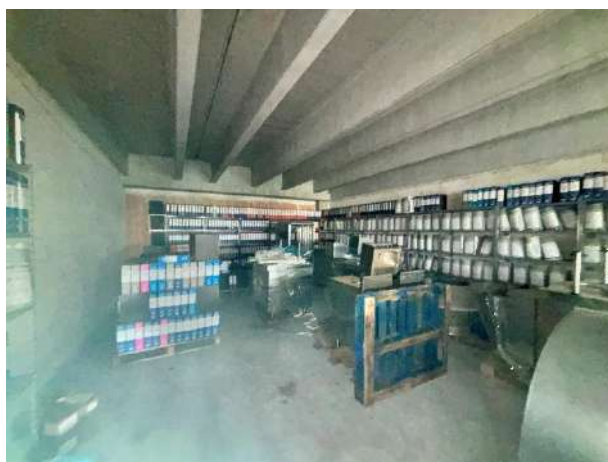
(Vano\_C.8)

- **Vano\_C.8:** Superficie pari a circa mq 71,42, altezza massima all'intradosso del solaio pari a circa ml 3,75, altezza sotto trave pari a circa ml 3,10. Tale vano, anch'esso parzialmente ultimato, è privo di illuminazione e areazione naturale ma gode solo dell'illuminazione artificiale.

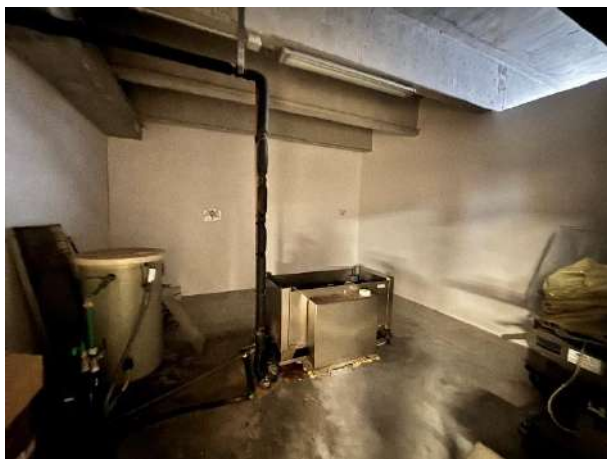
*(Locale tecnico -produzione ghiaccio)*

- **Locale tecnico - produzione ghiaccio:** Superficie pari a circa mq 25,00. Il locale tecnico ospita un impianto tecnologico a servizio dell'attività di lavorazione e conservazione dei prodotti ittici, riconducibile a un sistema industriale di produzione del ghiaccio. L'impianto è collocato in locale dedicato di tipo tecnico, separato dagli ambienti di lavorazione e distribuzione. Esso si compone di: Vasca in acciaio inox utilizzata per la raccolta del ghiaccio prodotto e macchinario di produzione del ghiaccio (unità di formazione del ghiaccio, collegata alle linee idriche, a tubazioni di scarico e a linee frigorifere isolate).

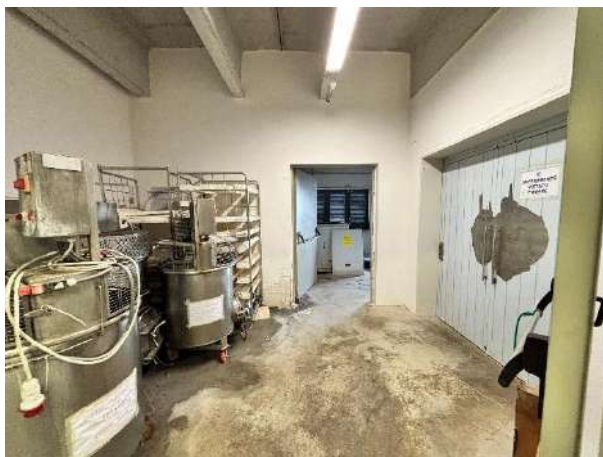
(Disimpegno\_C.1)

- **Disimpegno\_C.1:** Superficie pari a circa mq 12,80. Tale vano rappresenta un elemento di filtro tra il Vano\_C.10, l'ascensore/montacarichi che mette in collegamento l'Area di distribuzione al P.T. con il Deposito/sala macchine al Piano 1. Dal rilievo fotografico allegato e in parte di seguito riportato emerge la presenza di n. 2 porte REI<sup>2</sup> antincendio di compartimentazione. Tale ambiente gode di solo apporto luminoso artificiale.

Si precisa inoltre che i vani Locale tecnico - produzione ghiaccio, Vano\_C.10 e Disimpegno\_C.1, a differenza degli ambienti precedenti, si presentano con pareti intonacate e tinteggiate. Lo stato di conservazione di tale area è buono considerando l'attuale destinazione d'uso. La pavimentazione si presenta generalmente continua e priva di dissesti strutturali evidenti; tuttavia, risulta visibilmente usurata, con abrasioni diffuse, macchie e aloni riconducibili a precedenti attività di deposito e movimentazione di materiali. In alcune porzioni del vano si rilevano tracce di umidità e piccoli ristagni d'acqua, verosimilmente riconducibili a fenomeni di lievi infiltrazione, condensa o perdite impiantistiche.

Le pareti verticali risultano nel complesso integre dal punto di vista strutturale, ma presentano segni di degrado superficiale, quali scrostature localizzate dell'intonaco, lievi aloni di umidità e alterazioni cromatiche. Non si rilevano fessurazioni strutturali significative, ma è evidente una manutenzione ordinaria non recente.

Il soffitto, costituito dal solaio in cemento armato con travi emergenti, appare ad un'analisi puramente visiva, staticamente regolare; sono tuttavia visibili lievi tracce di

umidità e colature, in particolare in prossimità dei corpi illuminanti e delle aperture zenitali, che lasciano presumere possibili infiltrazioni dall'alto o problemi di tenuta dei lucernari.

In sintesi, il vano deposito risulta funzionalmente utilizzabile, ma versa in uno stato di conservazione che evidenzia la necessità di interventi di manutenzione ordinaria e straordinaria.

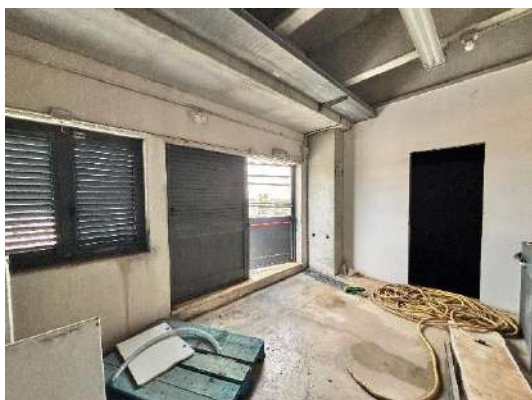
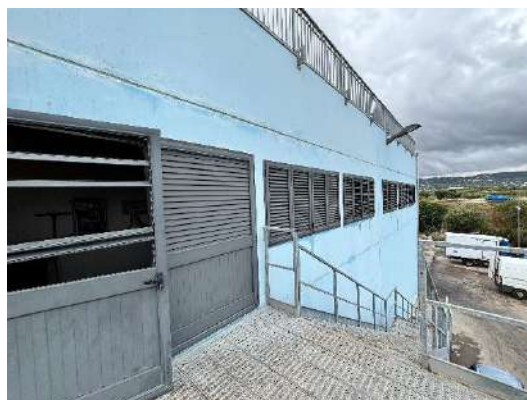
(Uscita di emergenza)

Dal punto di vista della sicurezza, si evidenzia la presenza di un'uscita di emergenza, chiaramente individuabile, che consente l'uscita diretta verso l'esterno mediante scala metallica in ferro, configurata come via di esodo verticale. Tale elemento risulta coerente con le esigenze di evacuazione rapida del personale in caso di emergenza ed è integrato nel sistema complessivo di sicurezza del fabbricato.

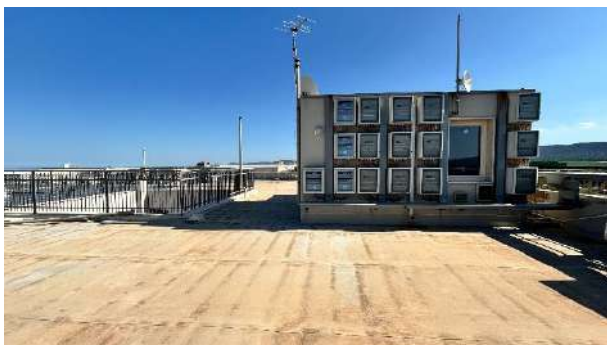
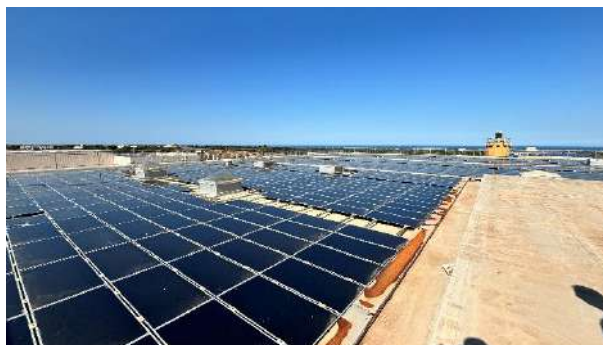
*(Lastrico solare - Impianto fotovoltaico)*

Nel complesso la copertura si presenta in condizioni discrete, non si rilevano, a vista, cedimenti o degradi macroscopici; si osservano però tracce di deposito, aloni e ristagni localizzati; pertanto, si ritiene opportuna manutenzione ordinaria e verifica periodica dell'impermeabilizzazione al fine di prevenire infiltrazioni.

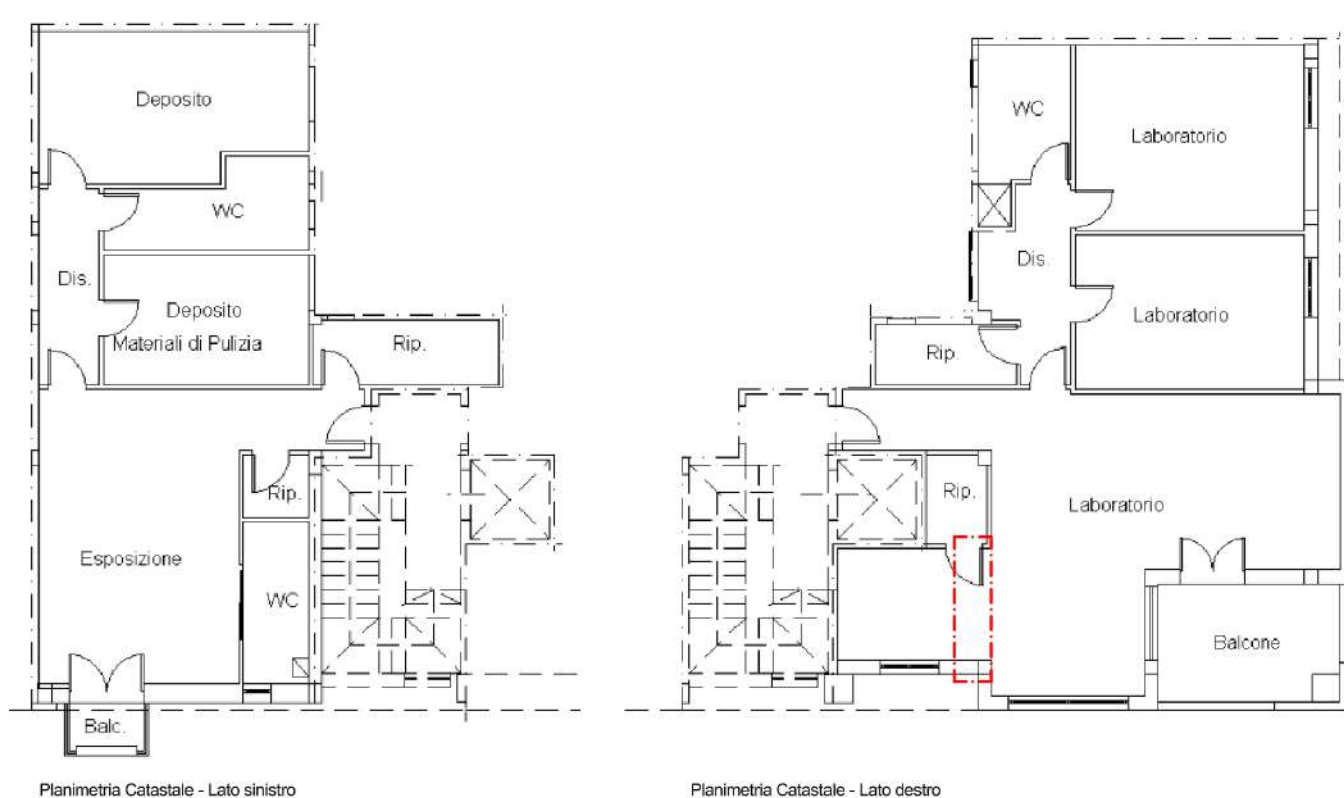
### 3) Area deposito – primo piano

Con riferimento alla porzione del primo piano destinata a deposito, si rileva una conformità generale della sagoma rispetto alla rappresentazione catastale. Tuttavia, è stata riscontrata una lieve difformità localizzata relativa a un'apertura realizzata nel muro prospiciente l'uscita di sicurezza.

Tale apertura, non rappresentata in planimetria, risulta essere stata realizzata allo scopo di consentire l'ispezione dell'abbassamento del solaio corrispondente all'area di distribuzione posta al piano inferiore.

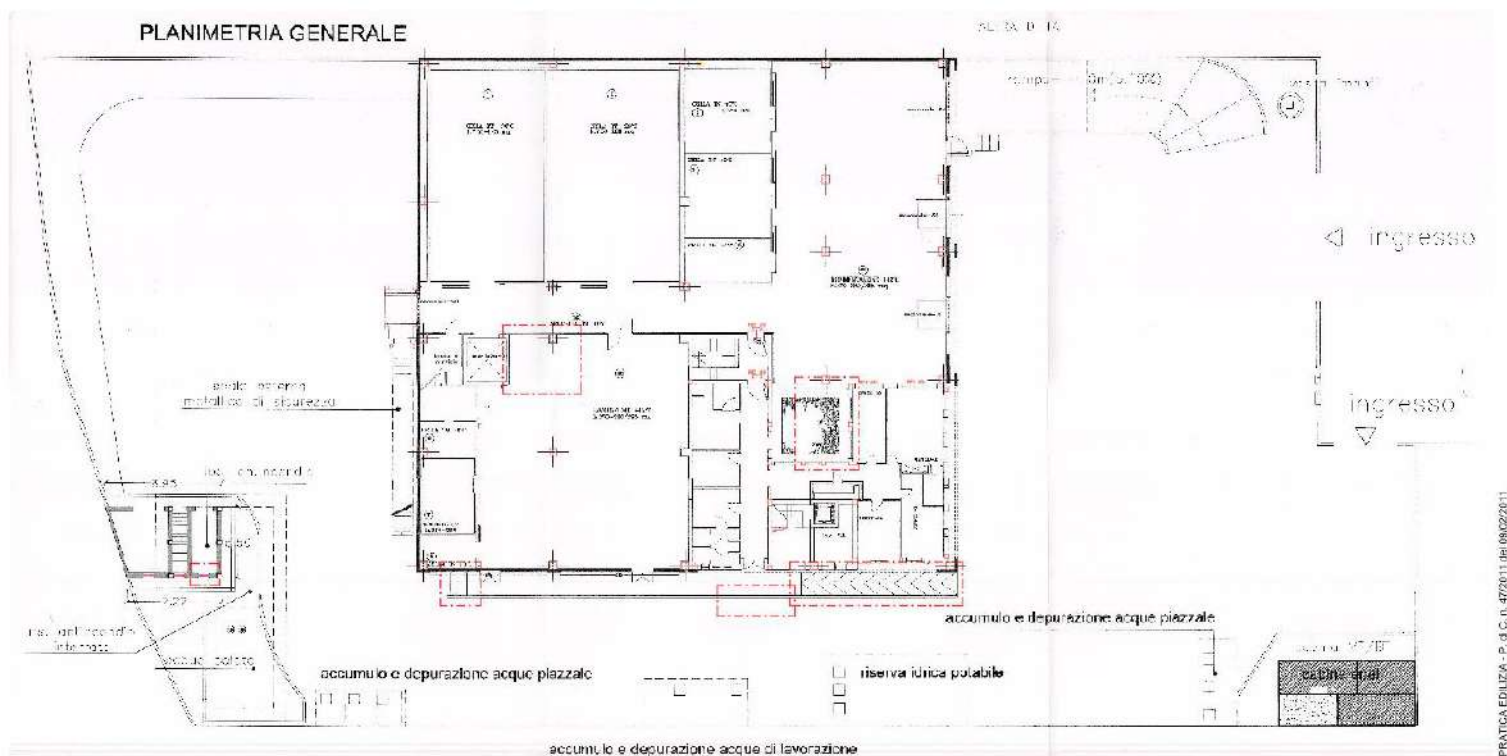
(Planimetria P.T. + Lotto - P. E. P.diC. n. 47/2011 del 09/02/2011 – **All. n.07b -Tav.10**)

- 4) **Locale antincendio.** Dalla documentazione planimetrica risulta che tale vano dovrebbe essere dotato di finestra posteriore, ma dal sopralluogo effettuato tale apertura non risulta presente.

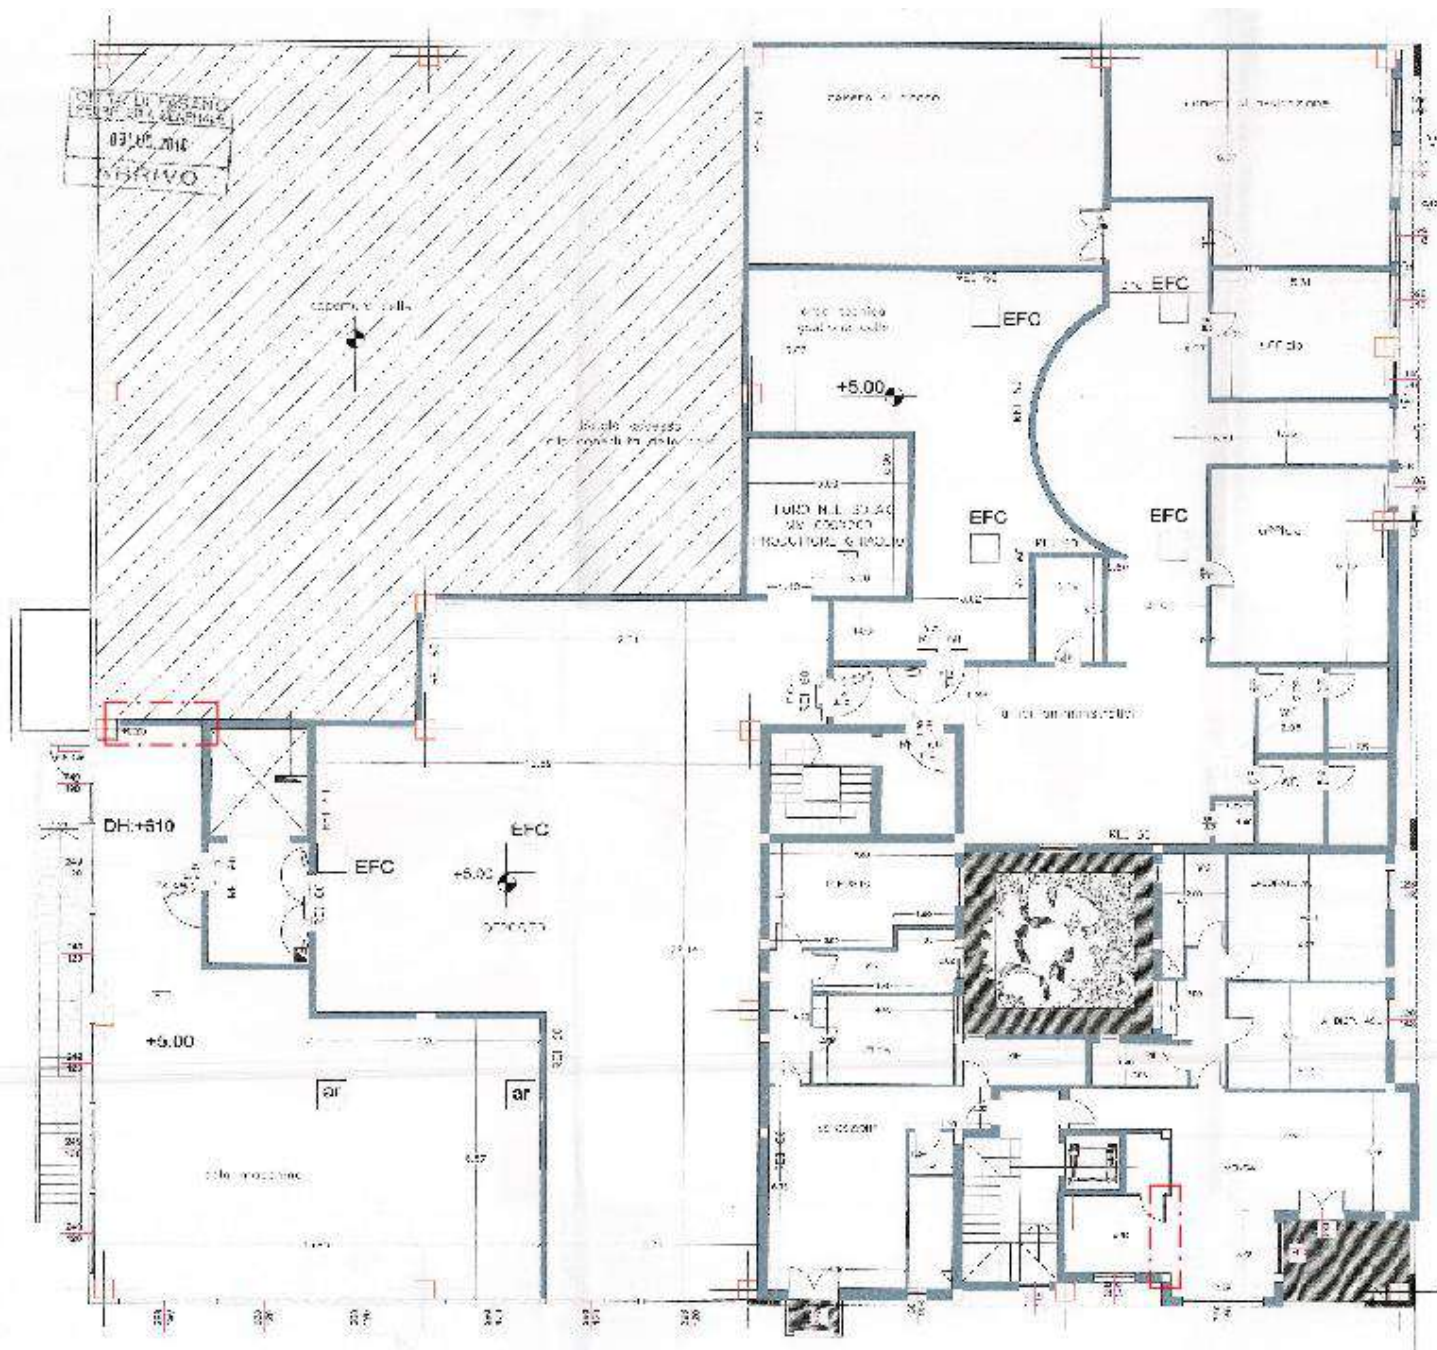
(Planimetria P.1 - Pratica Edilizia P.diC. n. 47/2011 del 09/02/2011 – **All. n.07b -Tav.12**)

Con riferimento alla porzione del primo piano destinata a deposito, si rileva una conformità generale della sagoma rispetto al progetto autorizzativo e relative varianti. Tuttavia, è stata riscontrata una lieve difformità relativa alla presenza di un'apertura realizzata nel muro prospiciente l'uscita di sicurezza.

Tale apertura, non rappresentata in planimetria, risulta utile all'ispezione del controsolaio corrispondente all'area di distribuzione posta al piano inferiore.

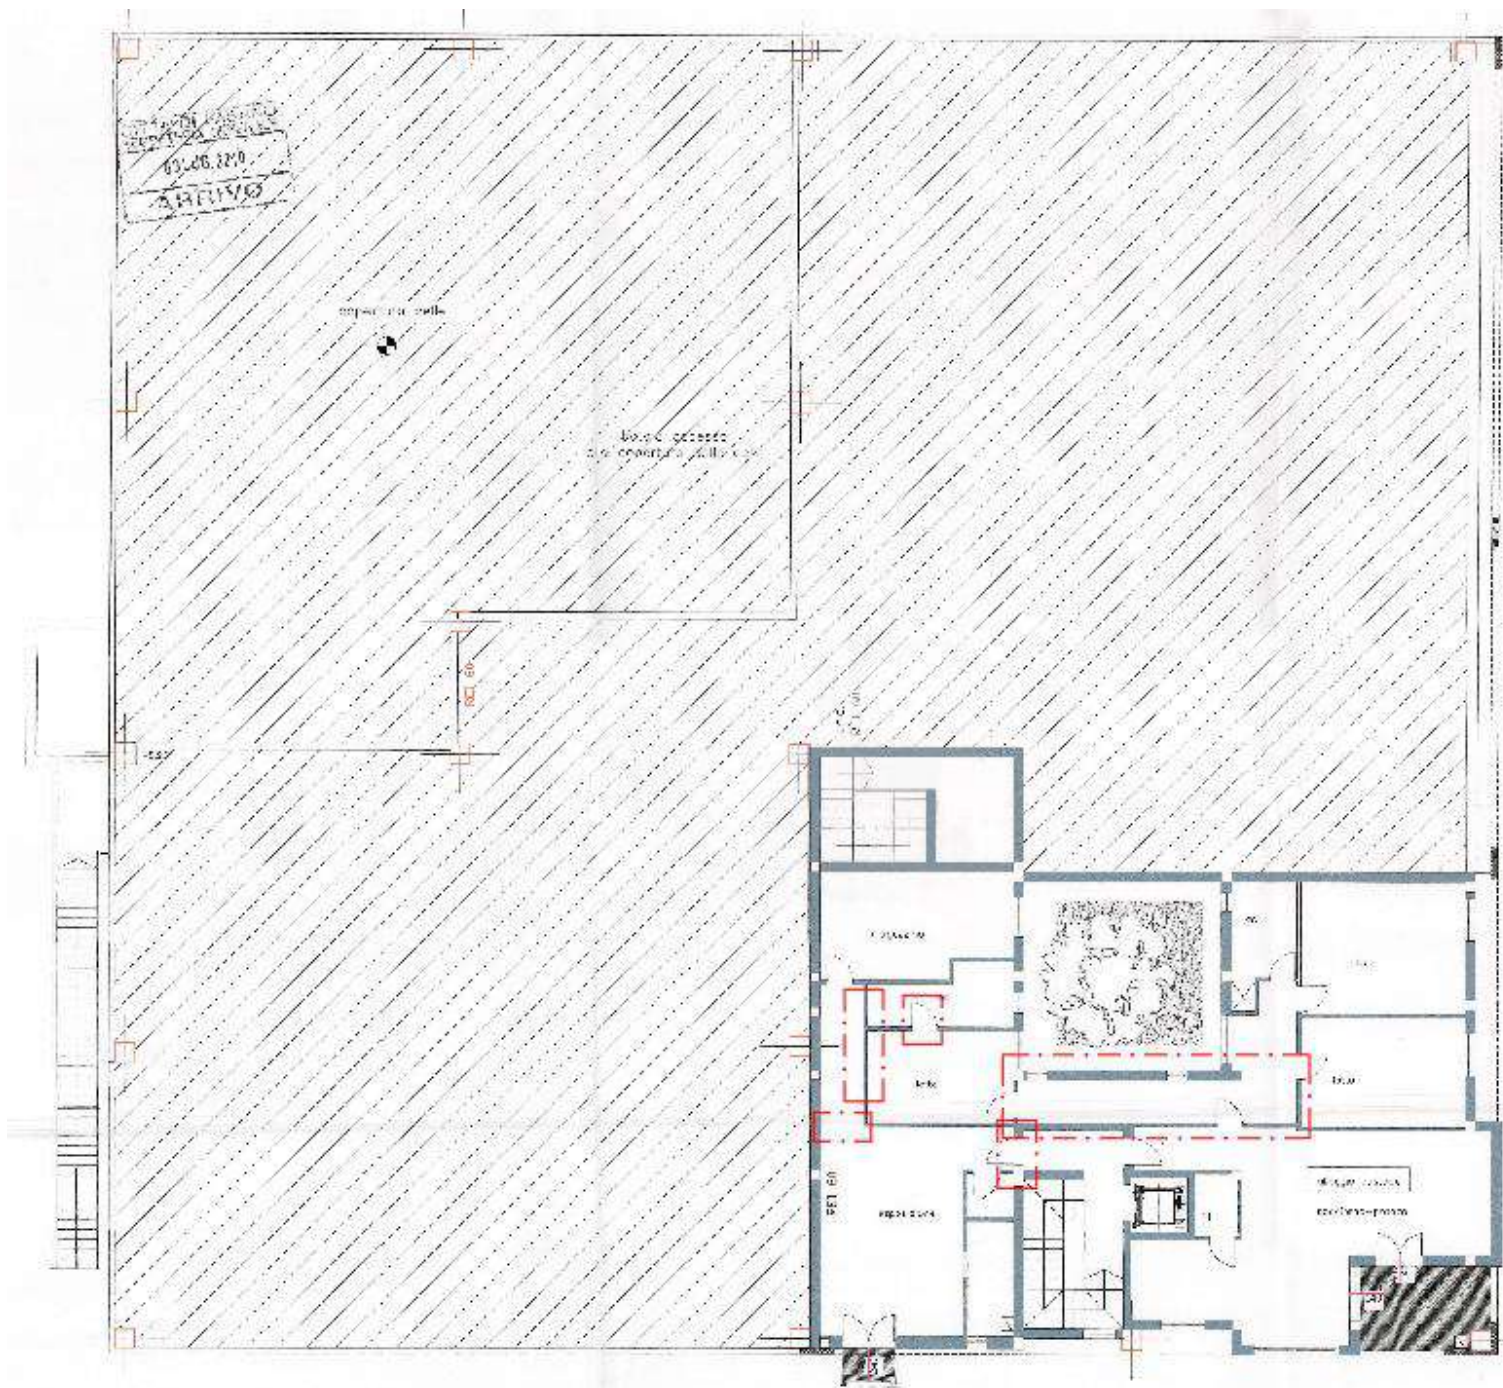
(Planimetria P.2 - Pratica Edilizia P.diC. n. 47/2011 del 09/02/2011 – **All. n.07b -Tav.13**)

Si rileva infine che il vano indicato come bagno in planimetria, sulla base delle caratteristiche e delle dotazioni riscontrate in sopralluogo, risulta maggiormente assimilabile a un cucinino, determinando un'ulteriore difformità di natura funzionale rispetto al progetto.

Alla luce delle verifiche effettuate, le difformità riscontrate al piano secondo appaiono prevalentemente di natura distributiva e funzionale e incidono in modo significativo sulla corretta individuazione della "casa del custode" e, più in generale, sulla corrispondenza tra le destinazioni di progetto e lo stato di fatto. Pur permanendo la conformità della sagoma esterna, la diversa organizzazione interna e la modifica delle comunicazioni tra i vani rendono necessario procedere al ripristino secondo titolo legittimo ovvero, laddove consentito, alla regolarizzazione mediante ridefinizione degli spazi e delle destinazioni d'uso, con conseguente aggiornamento del computo delle superfici secondo gli elaborati assenti.
