TRIBUNALE DI AGRIGENTO

Esecuzione n.3/2023 R.G.E.

RAPPORTO DI STIMA DEL COMPENDIO IMMOBILIARE

RAPPORTO DI STIMA

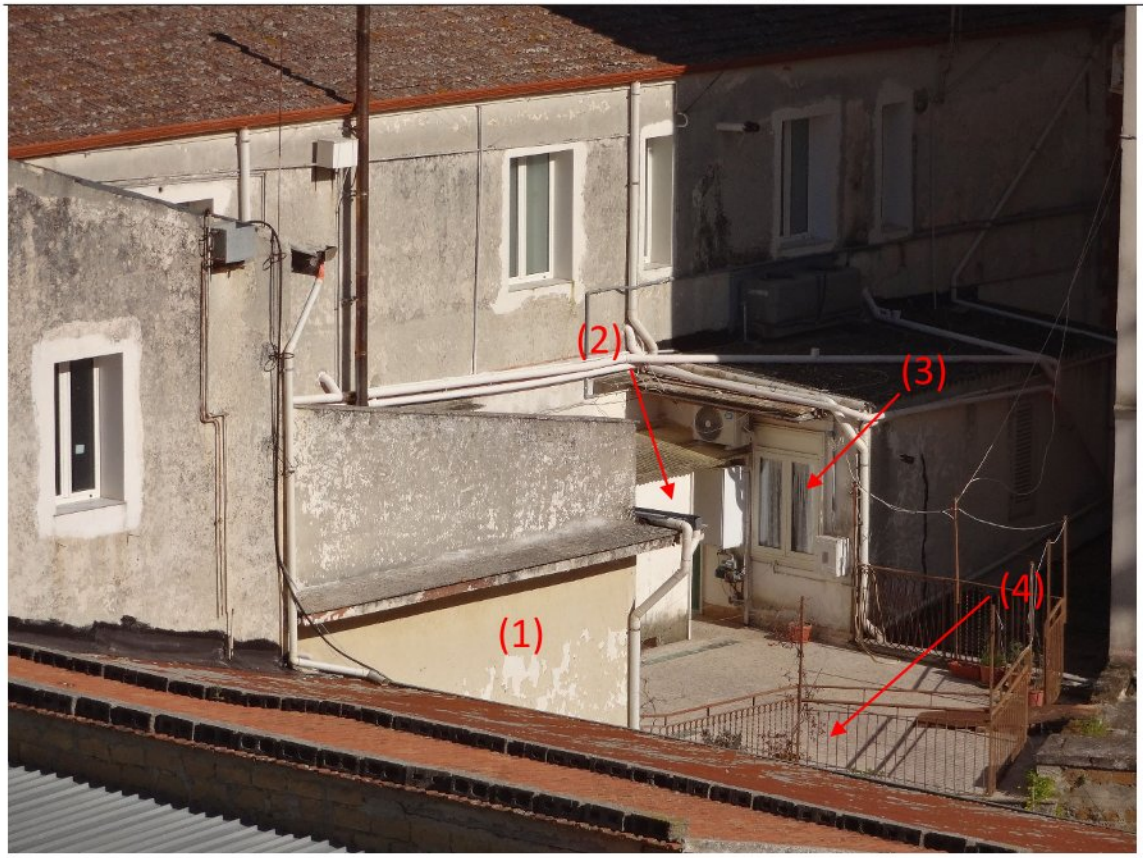
L'ampliamento realizzato in assenza dei necessari titoli edilizi, come confermato dalla documentazione urbanistica acquisita presso l'U.T.C. del Comune di Casteltermini, configura uno sconfinamento su particella estranea alla procedura esecutiva.

Foto 1: Ampliamenti dell'abitazione su immobili non pignorati. Gli ampliamenti, nella foto, sono individuati dai numeri (1), (2), (3) e (4).

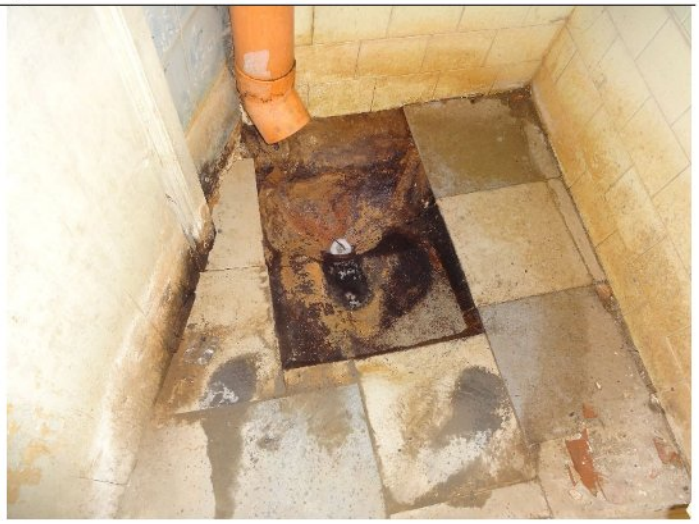
Foto 10: Particolare degli interni (WC)

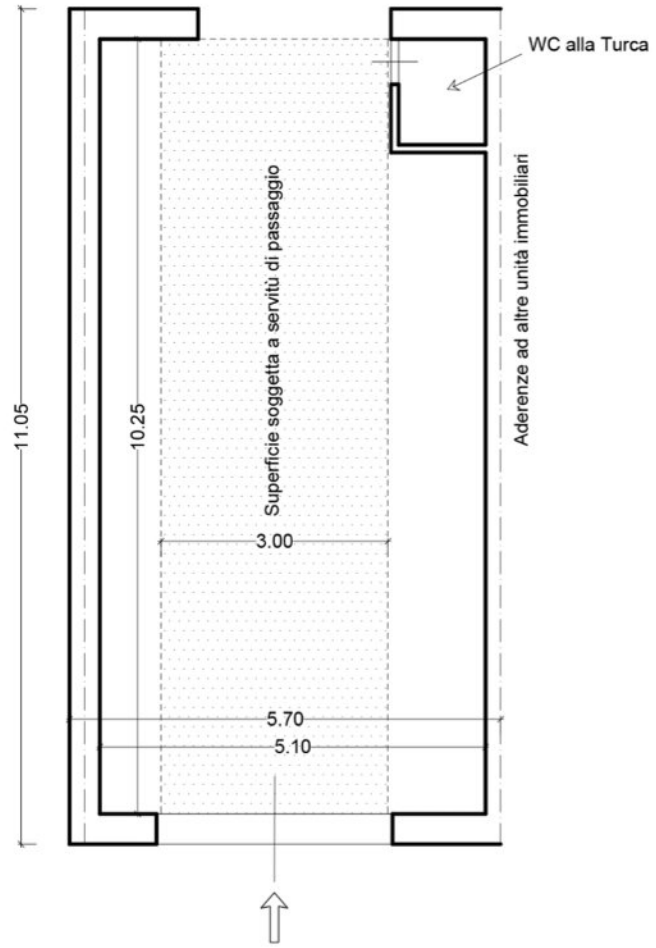
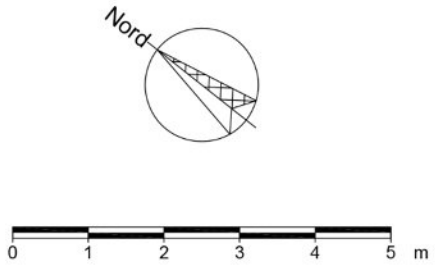
Figura 3: Planimetria rilevata del Cespite

Facendo riferimento alla *Figura 3* il cespite ha:

- una superficie utile pari a m² 52,00;
- una superficie occupata da muri pari a m² 11,00;
- una superficie commerciale complessiva pari a m² (52,00 + 11,00) = m² 63,00.
