DIFFORMITA' e VIZI EDILIZI RISCONTRATI  
NELL' EDIFICIO OGGETTO DI ESECUZIONE  
IMMOBILIARE

Loreggia (PD) - Via Malfattini n. 13

Rif. Es Imm. n. 544/2017

Dicembre 2018

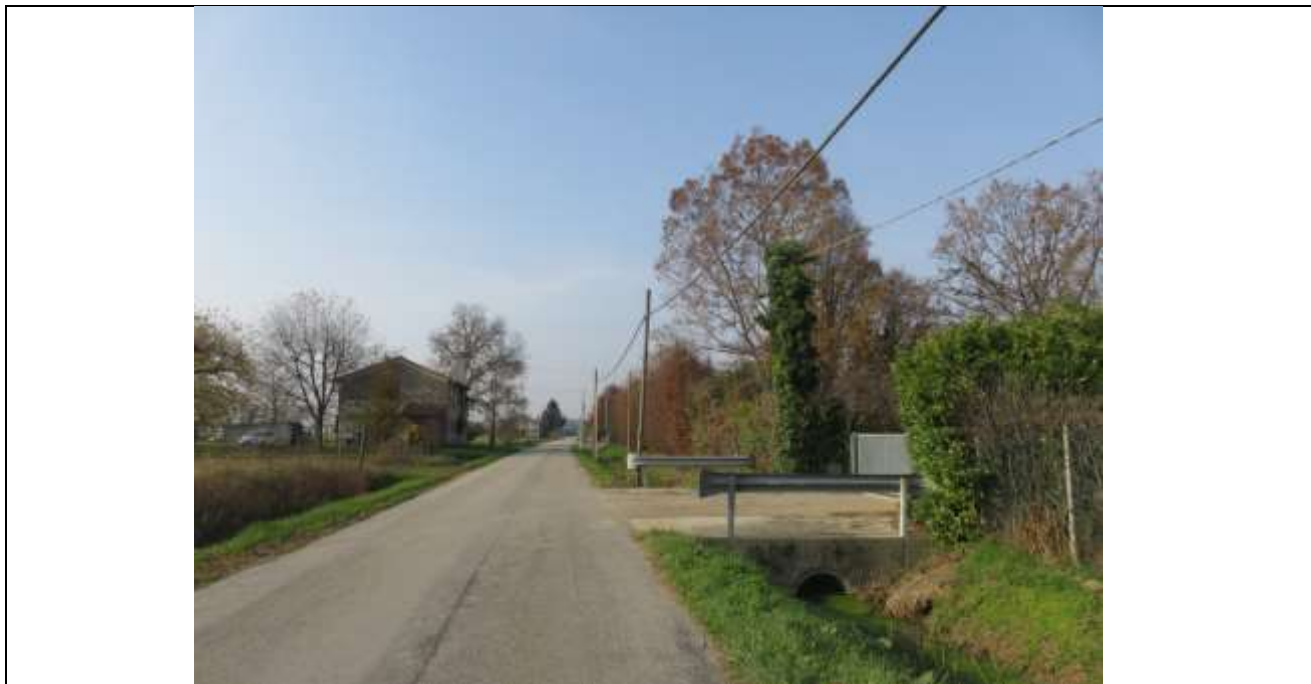
**01** Vista della pubblica via Malfattini e di uno dei due ponti di accesso alla proprietà esecutata;

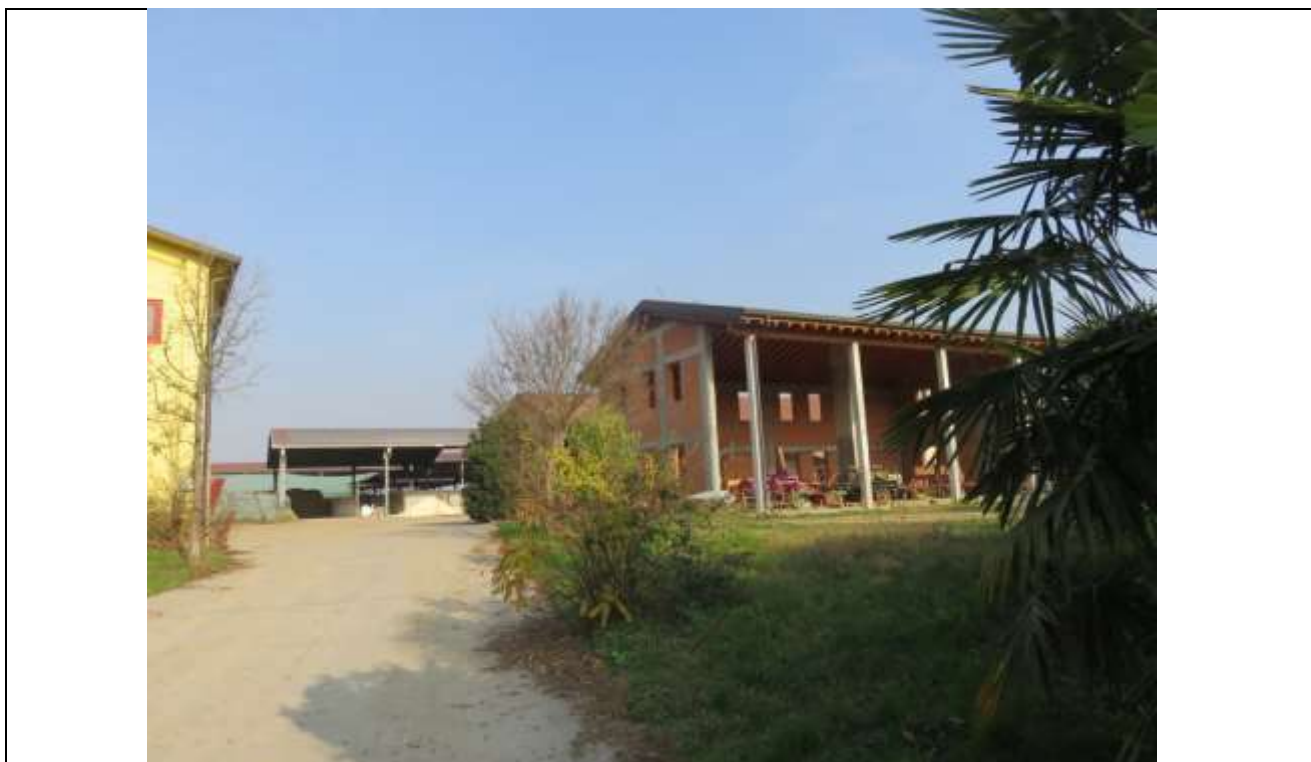
**04** Vista della proprietà dal fronte sud del lotto;

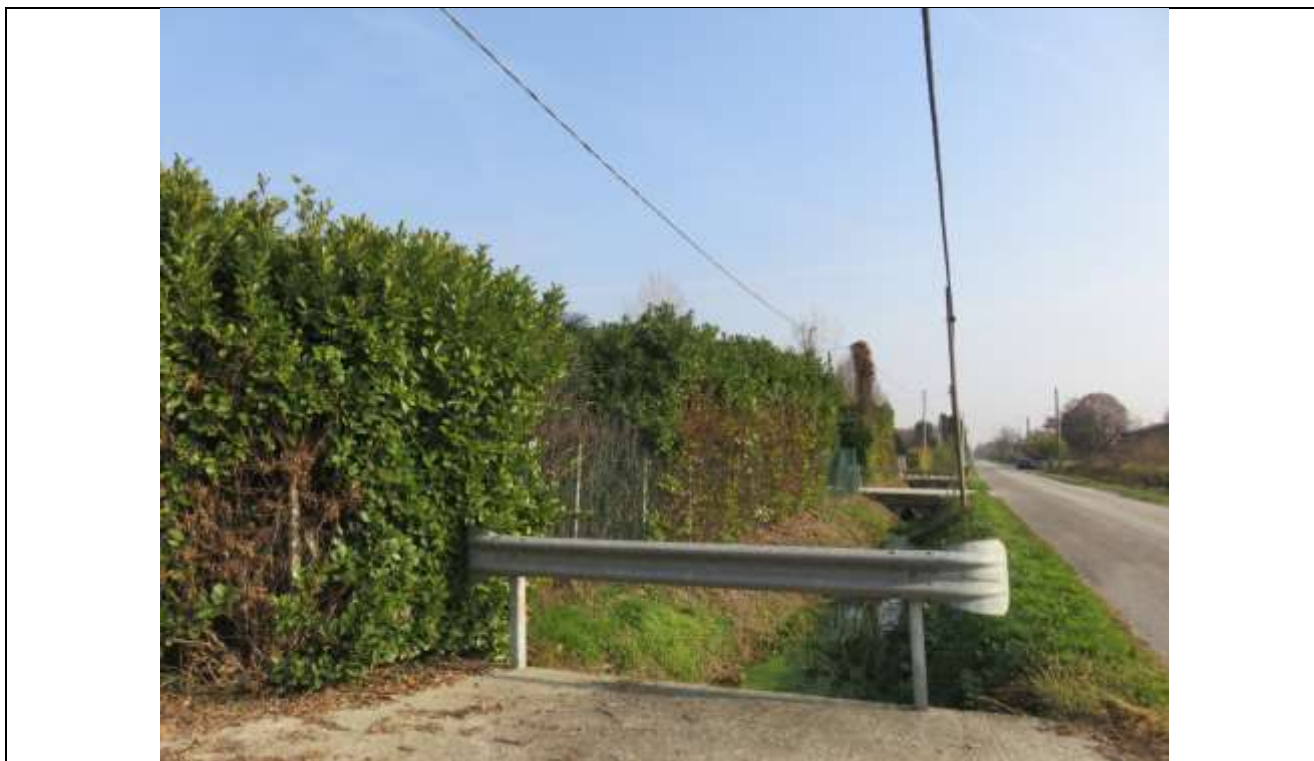
**05** Vista del secondo ponte di accesso alla proprietà dalla pubblica via Malfattini;

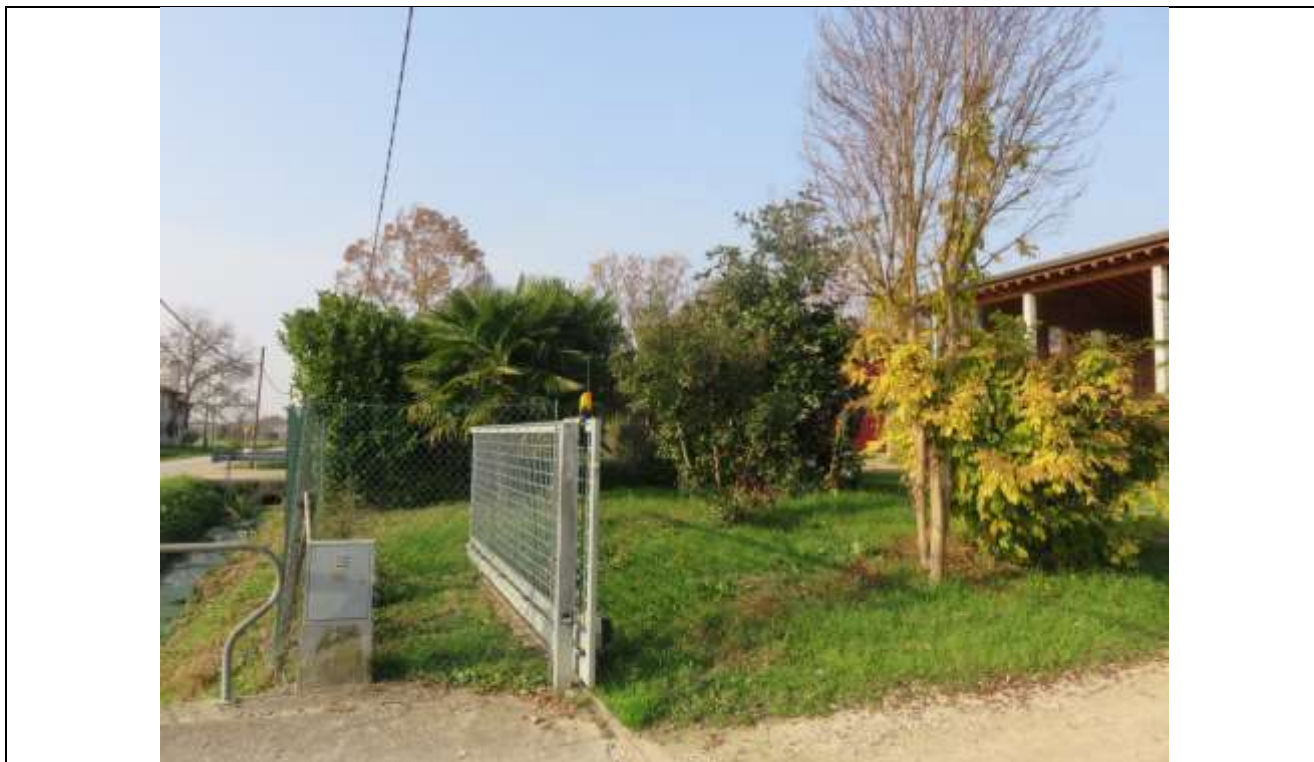
**07** Altra vista del cancello carraio di accesso, posto nell'angolo Sud-Est della proprietà;

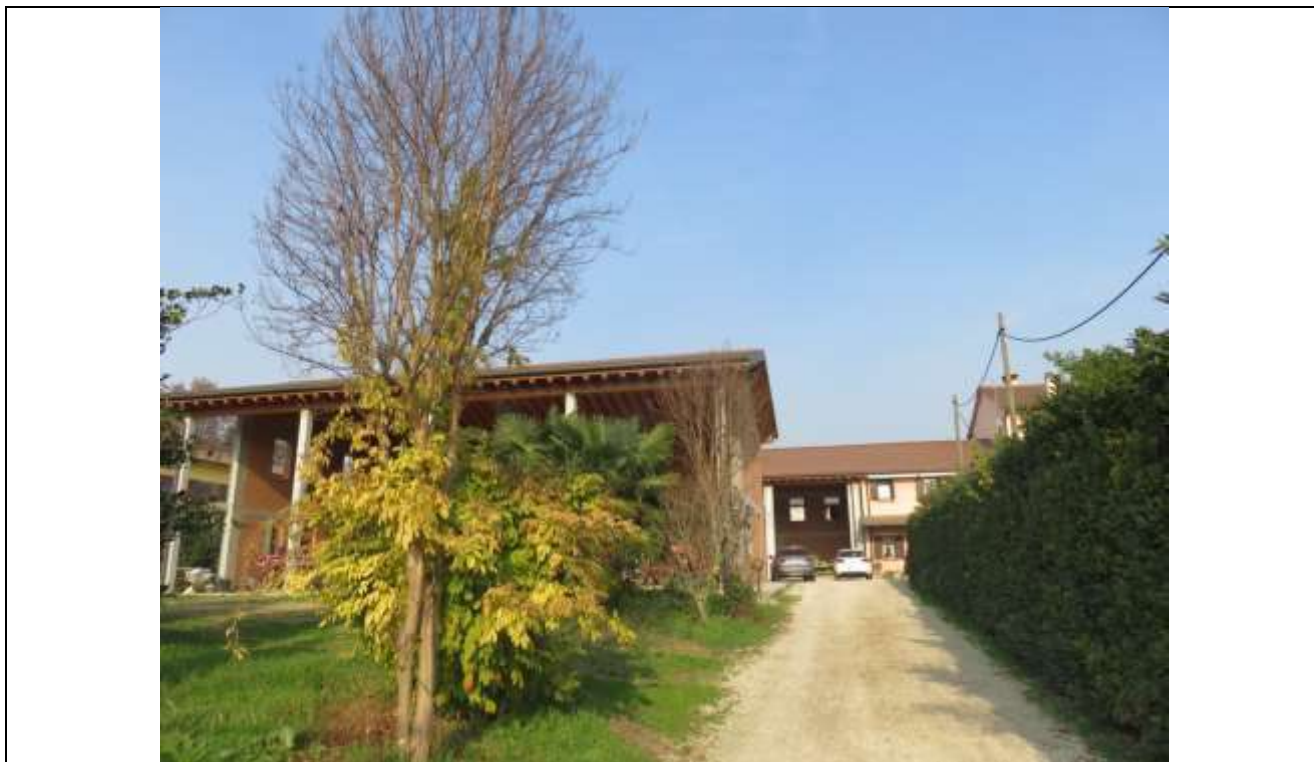
**08** Vista della stradina sterrata di accesso alla proprietà; sul fondo l'abitazione, a sinistra uno degli annessi rustici allo stato grezzo;

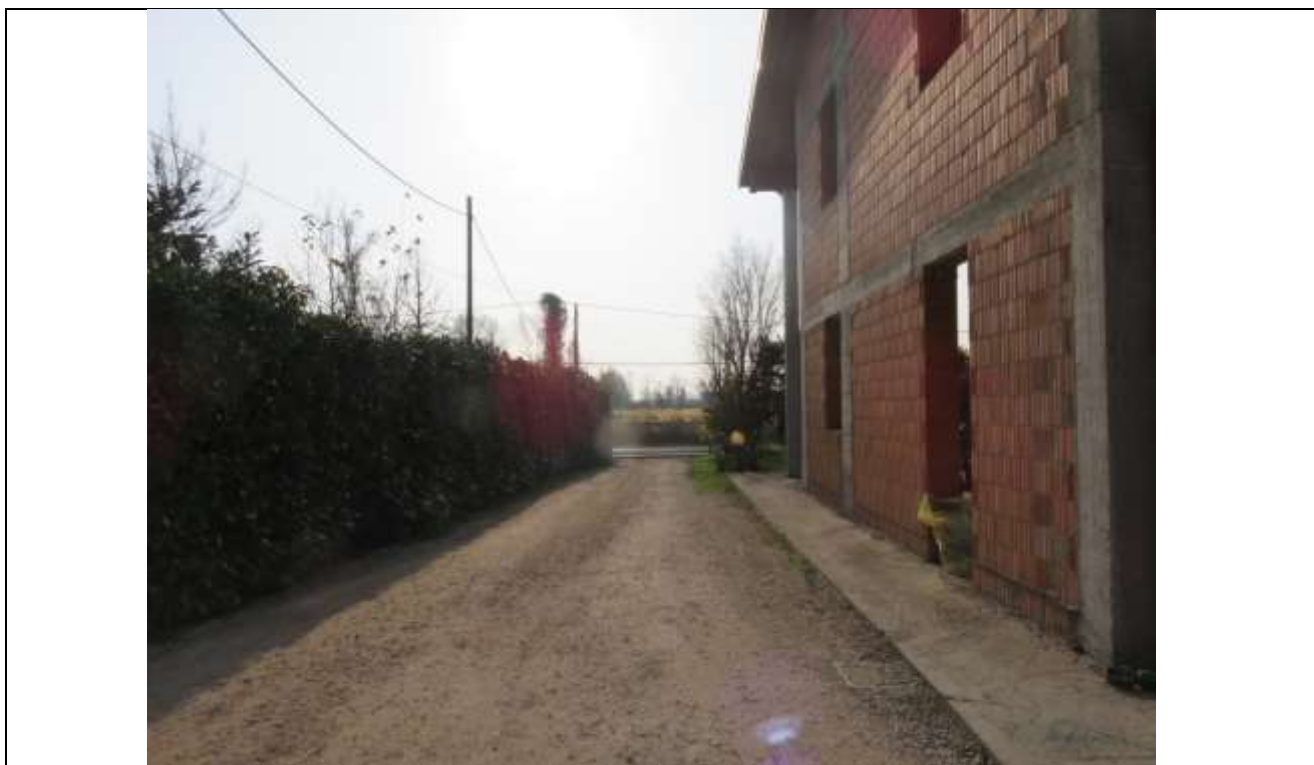
**09** Vista dall'interno della proprietà verso il cancello d'ingresso;

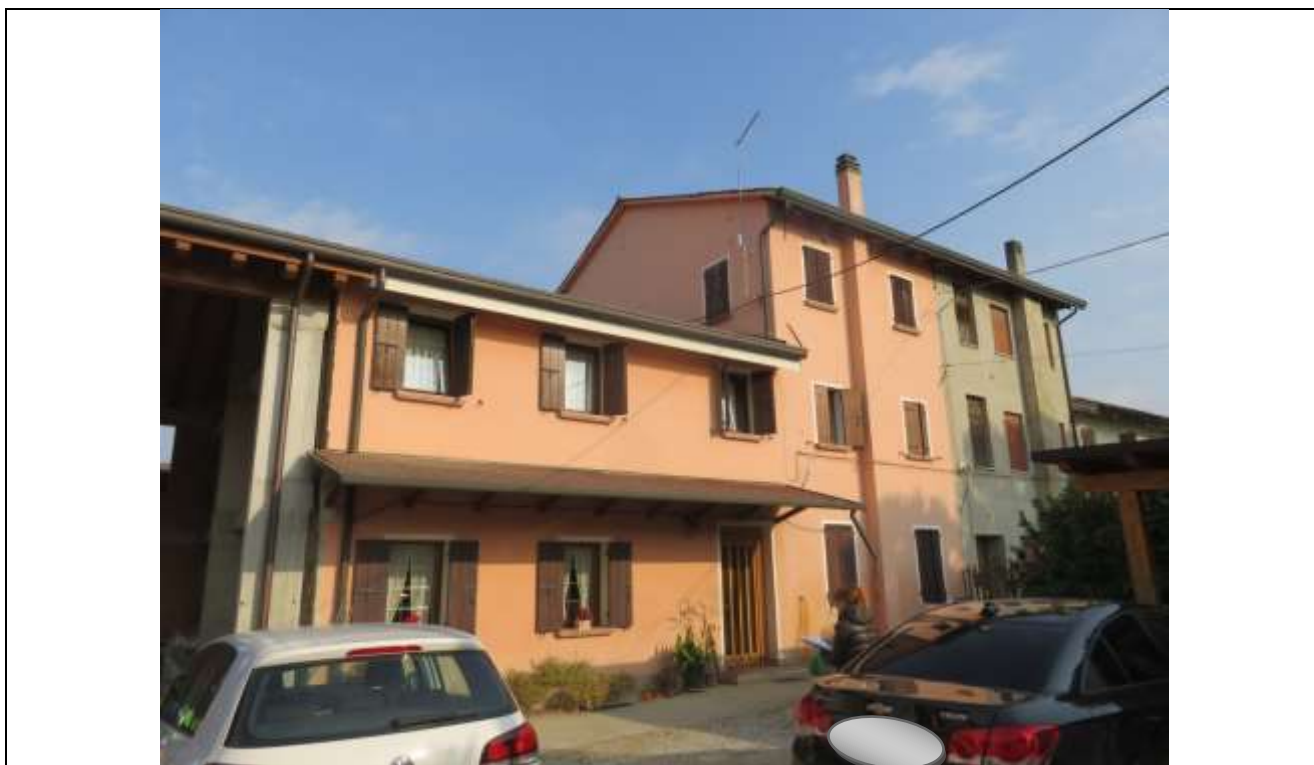
**10** Vista dell'immobile residenziale sviluppato in parte su tre piani;

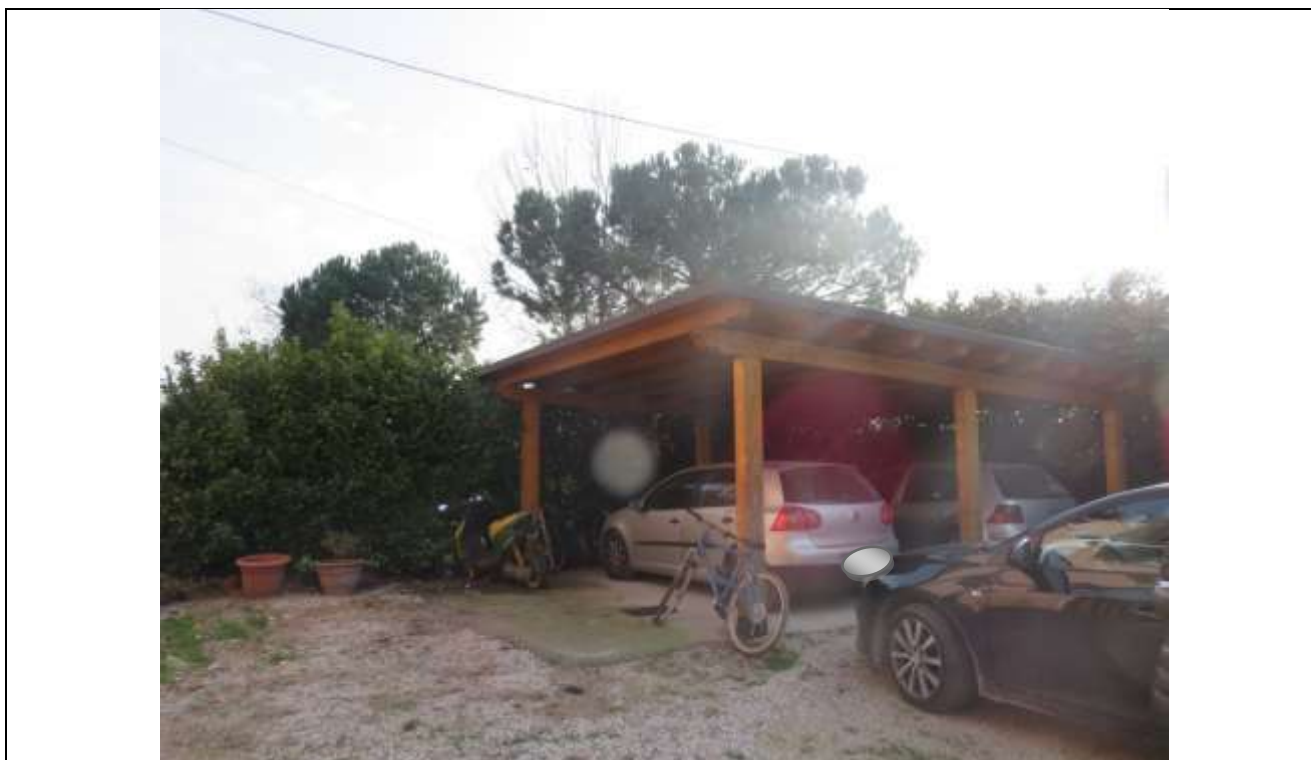
**11** Vista della tettoia abusiva ed oggetto di demolizione;

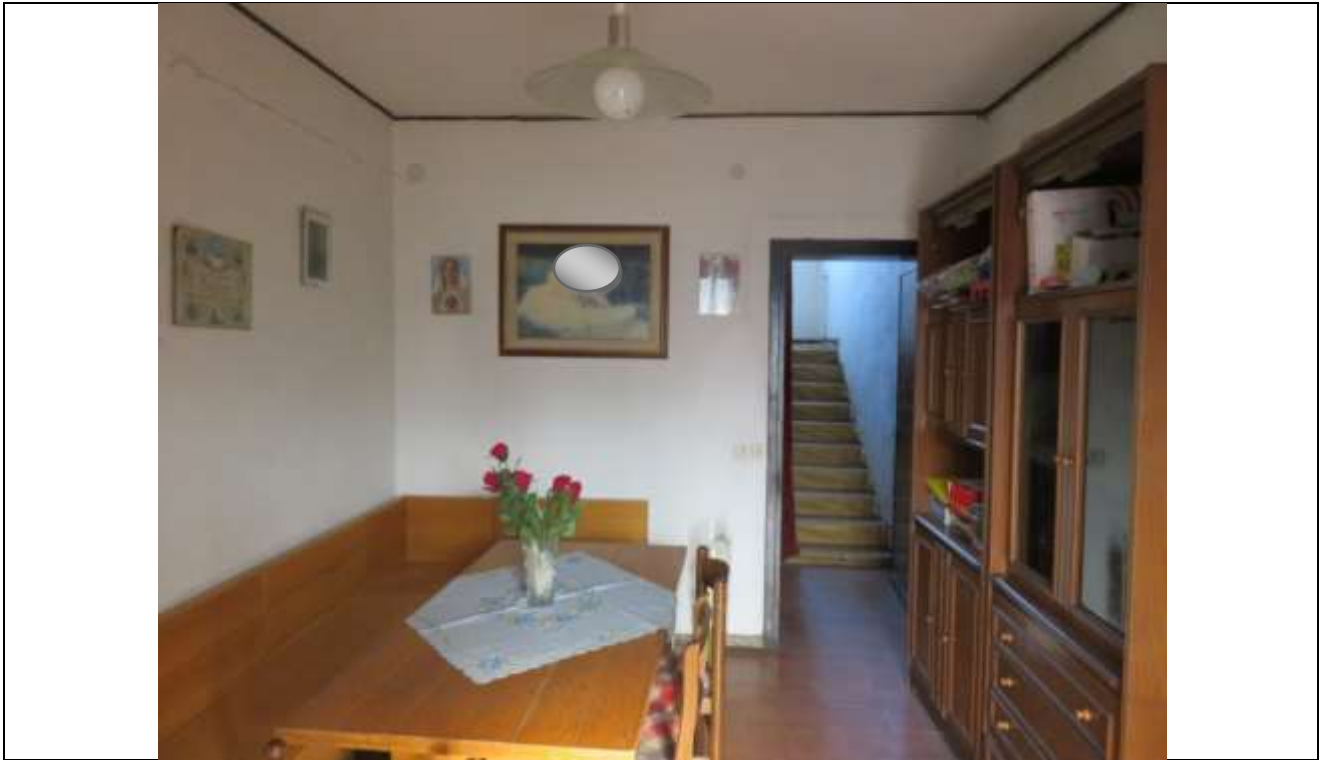
**13** Vista dell'ingresso dell'abitazione;

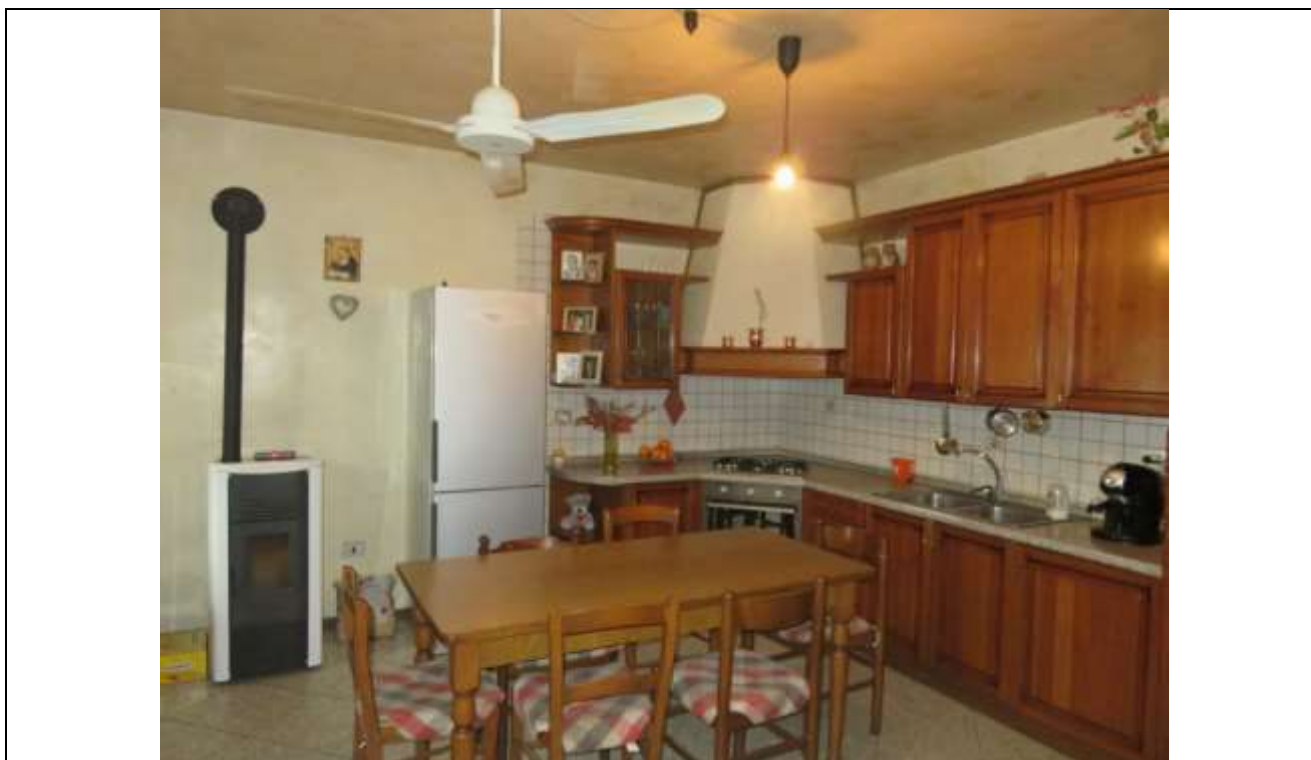
**15** Vista della cucina;

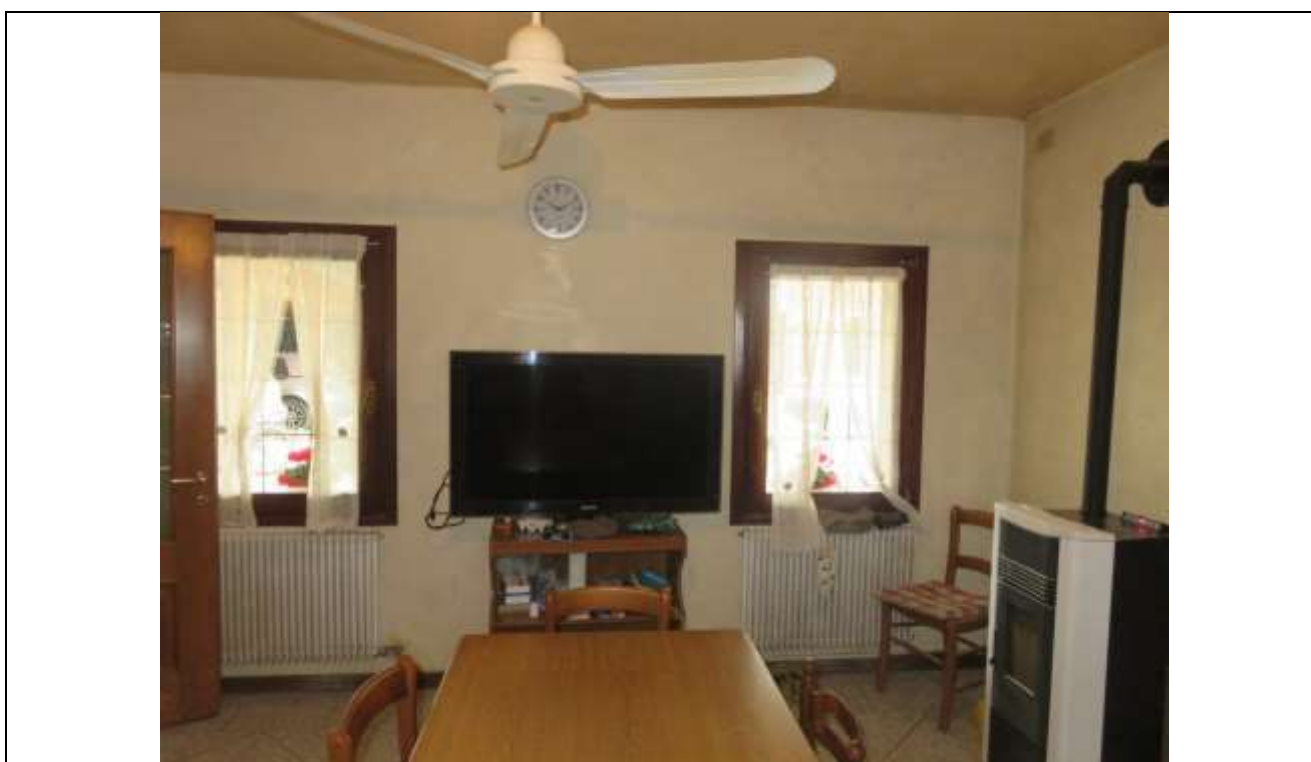
**16** Altra vista della cucina;

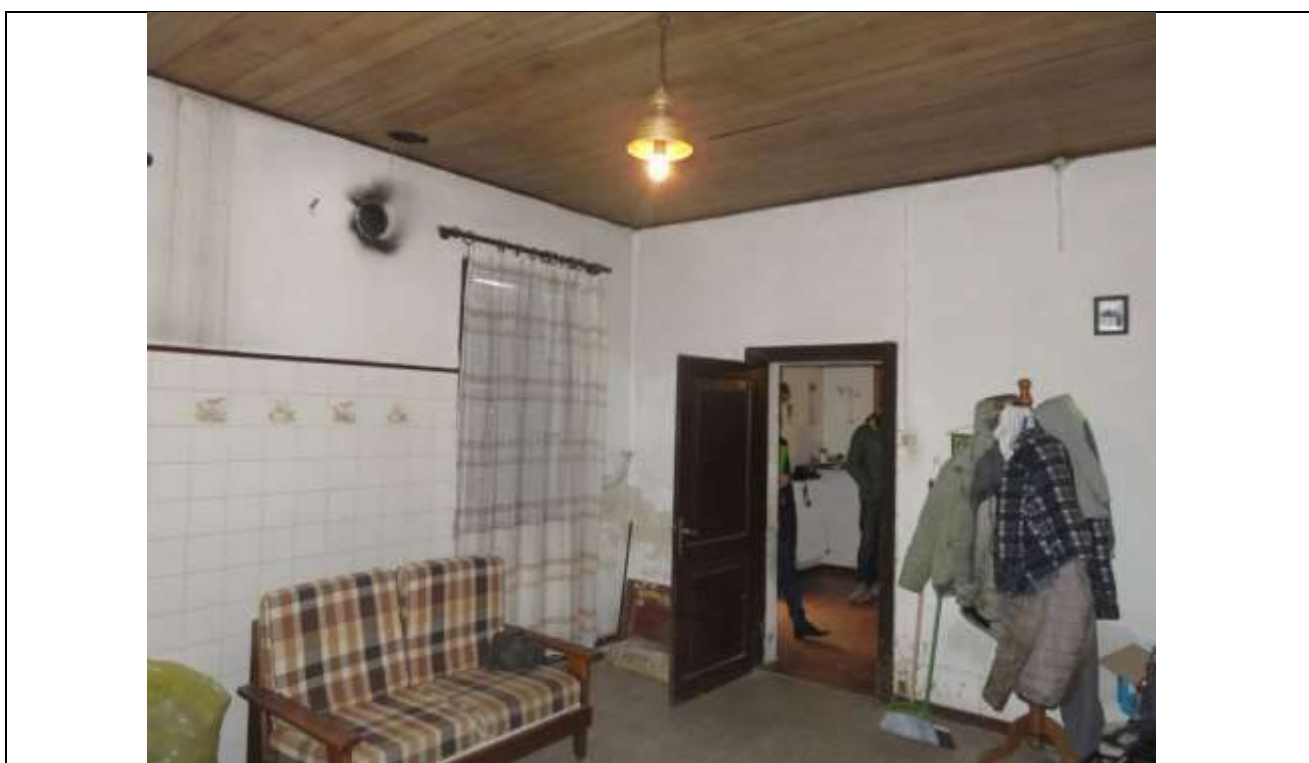
**18** Altra vista del ripostiglio verso la porta che si affaccia sull'ingresso;

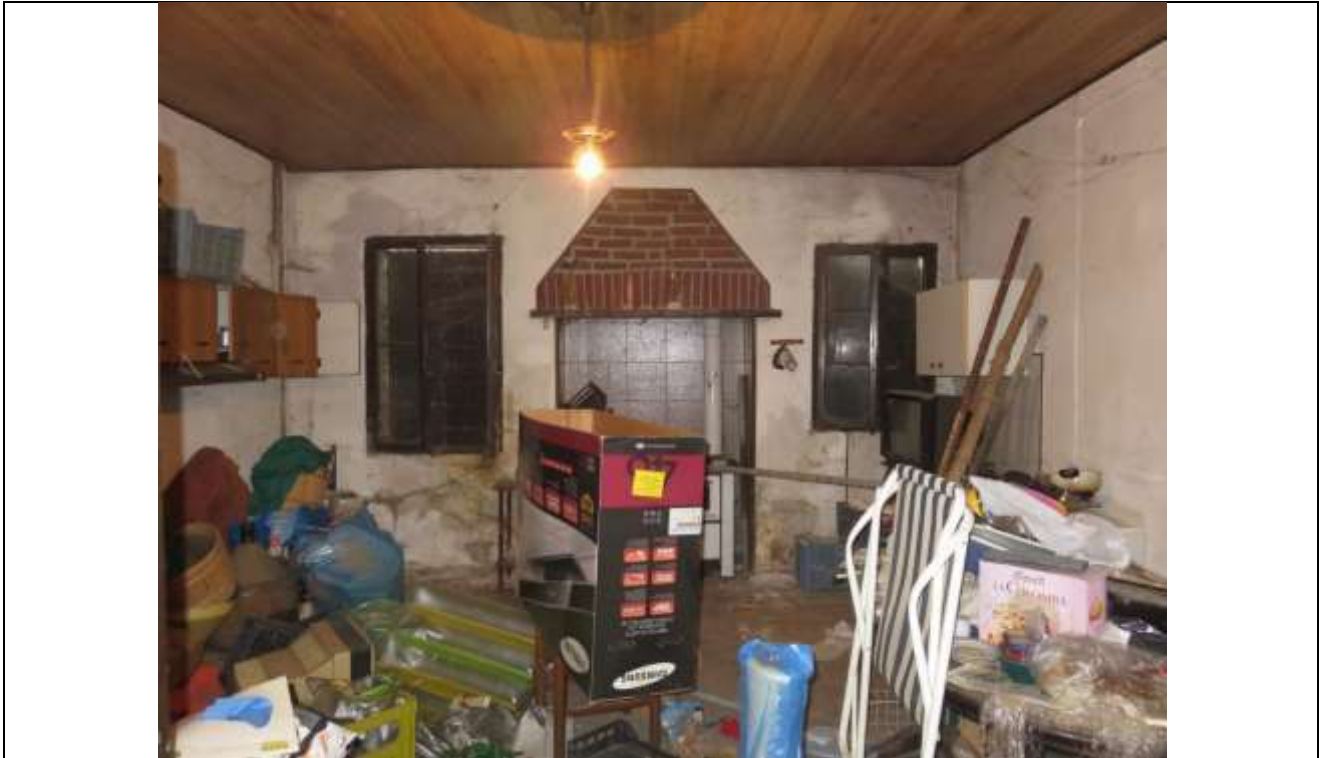
**19** Vista del secondo ripostiglio;

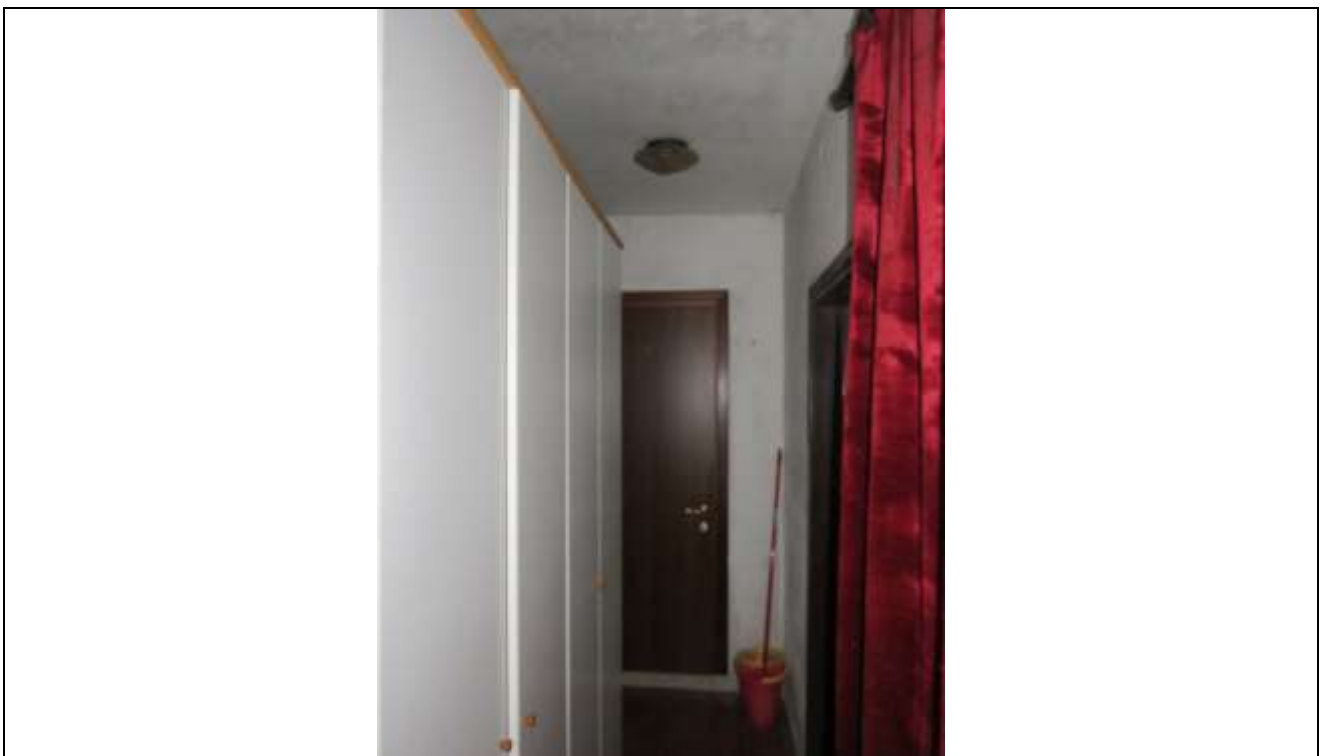
**20** Vista del disimpegno verso i bagni;

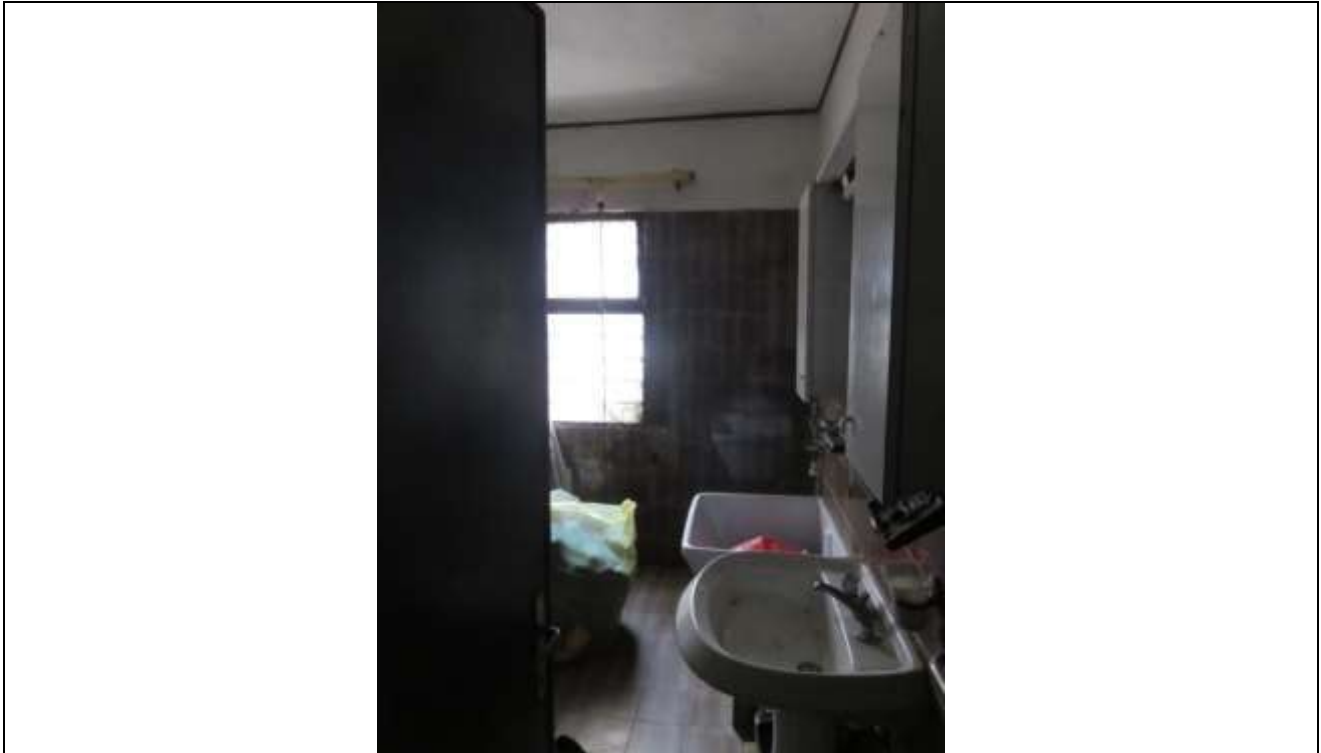
**21** Vista del bagno finestrato;

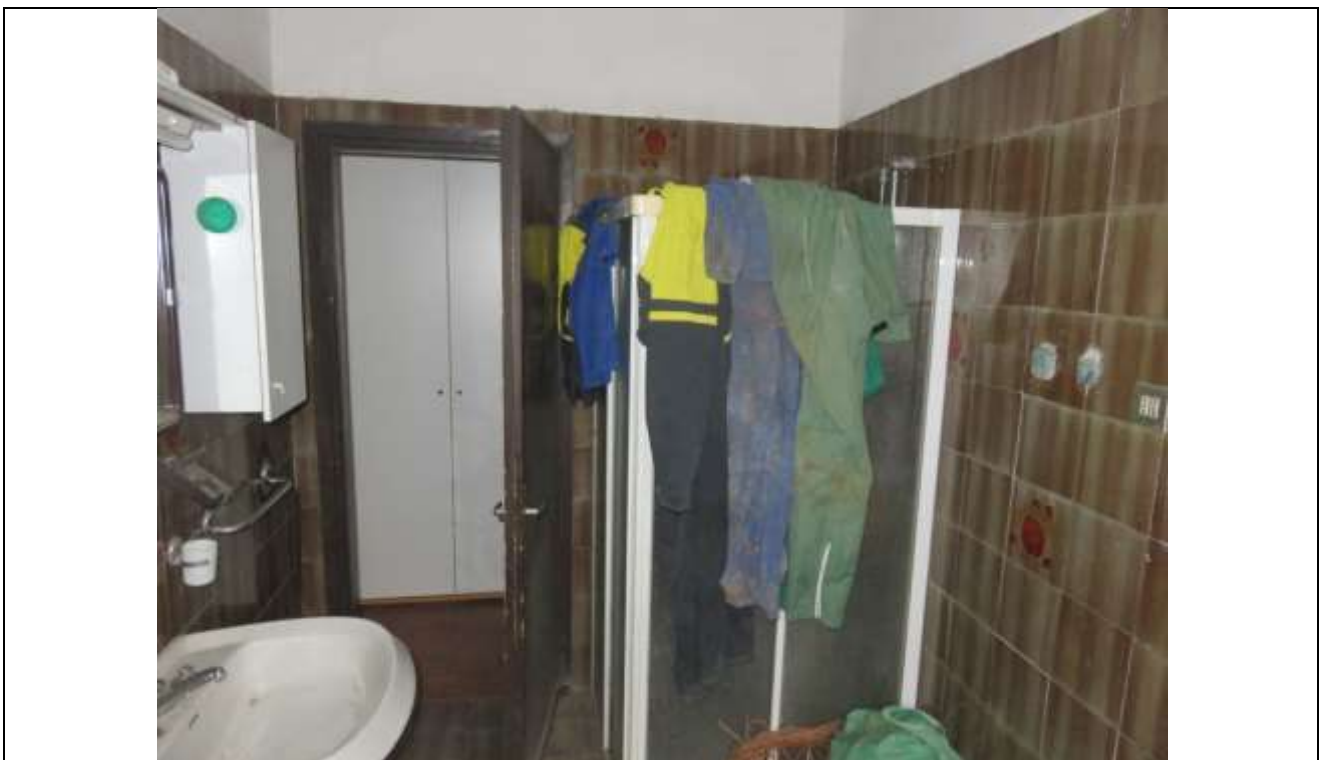
**22** Altra vista del bagno finestrato;

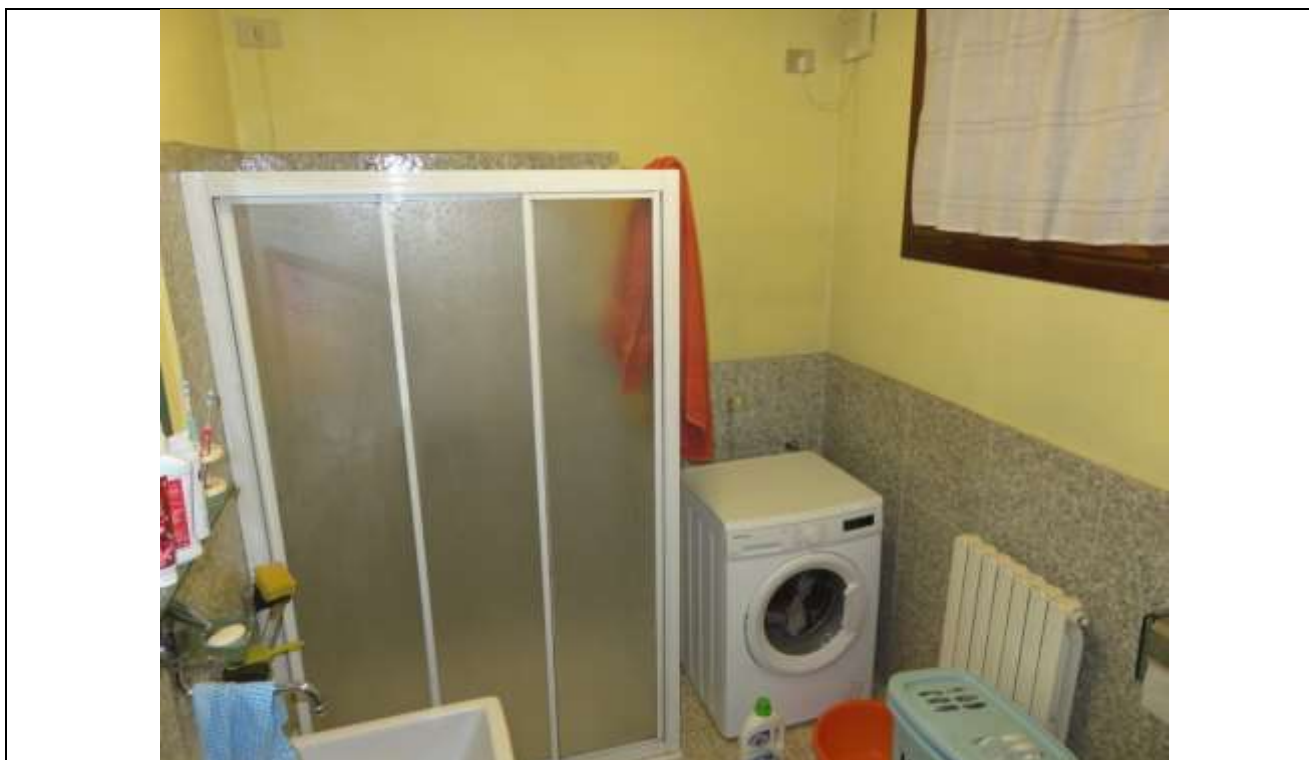
**23** Vista del secondo bagno – a destra si nota la finestra aperta verso il locale centrale termica;

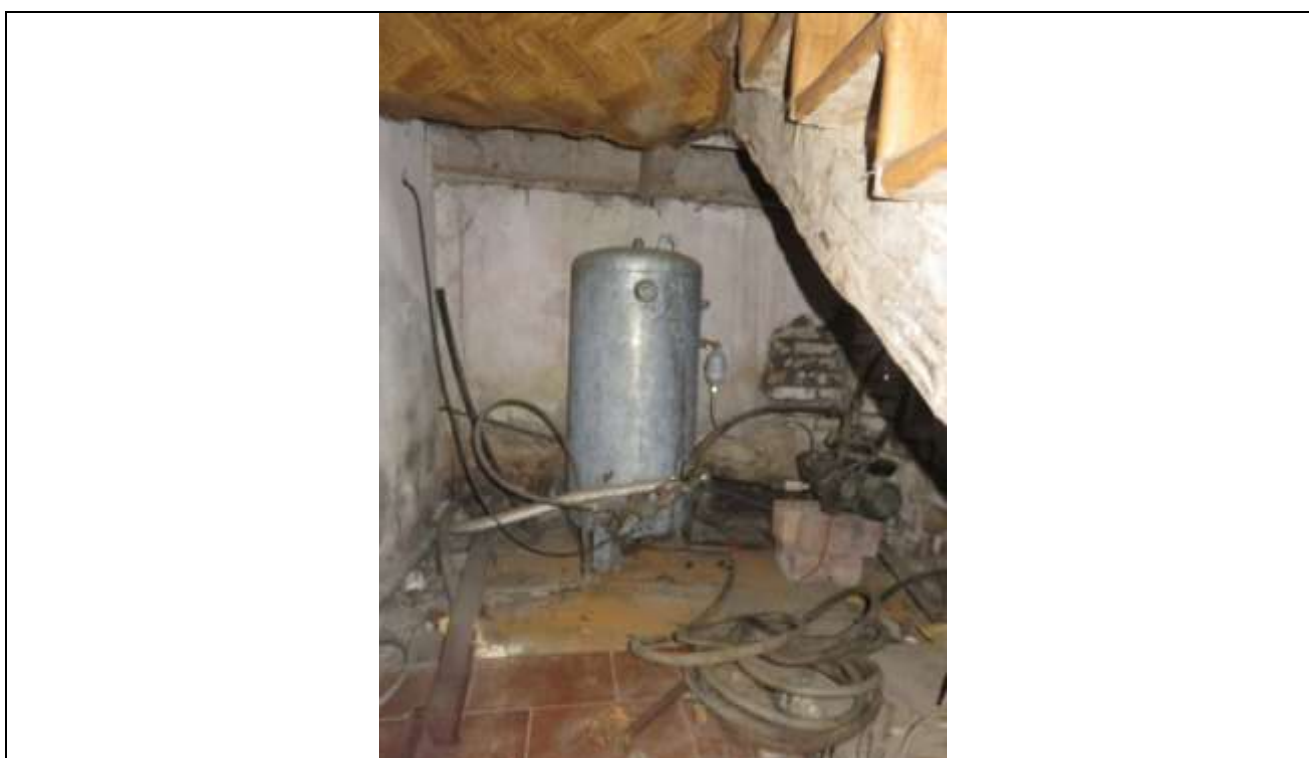
**24** Vista del sottoscala;

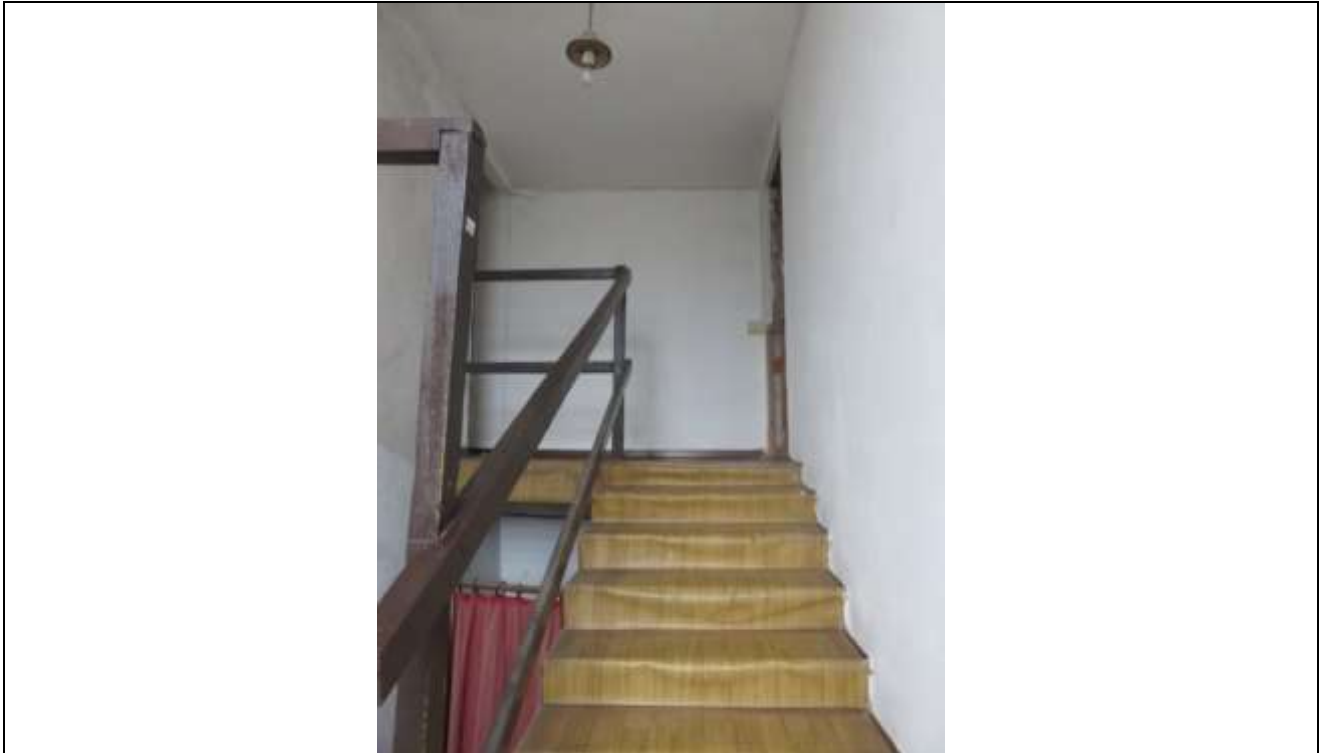
**25** Vista della scala verso il piano primo;

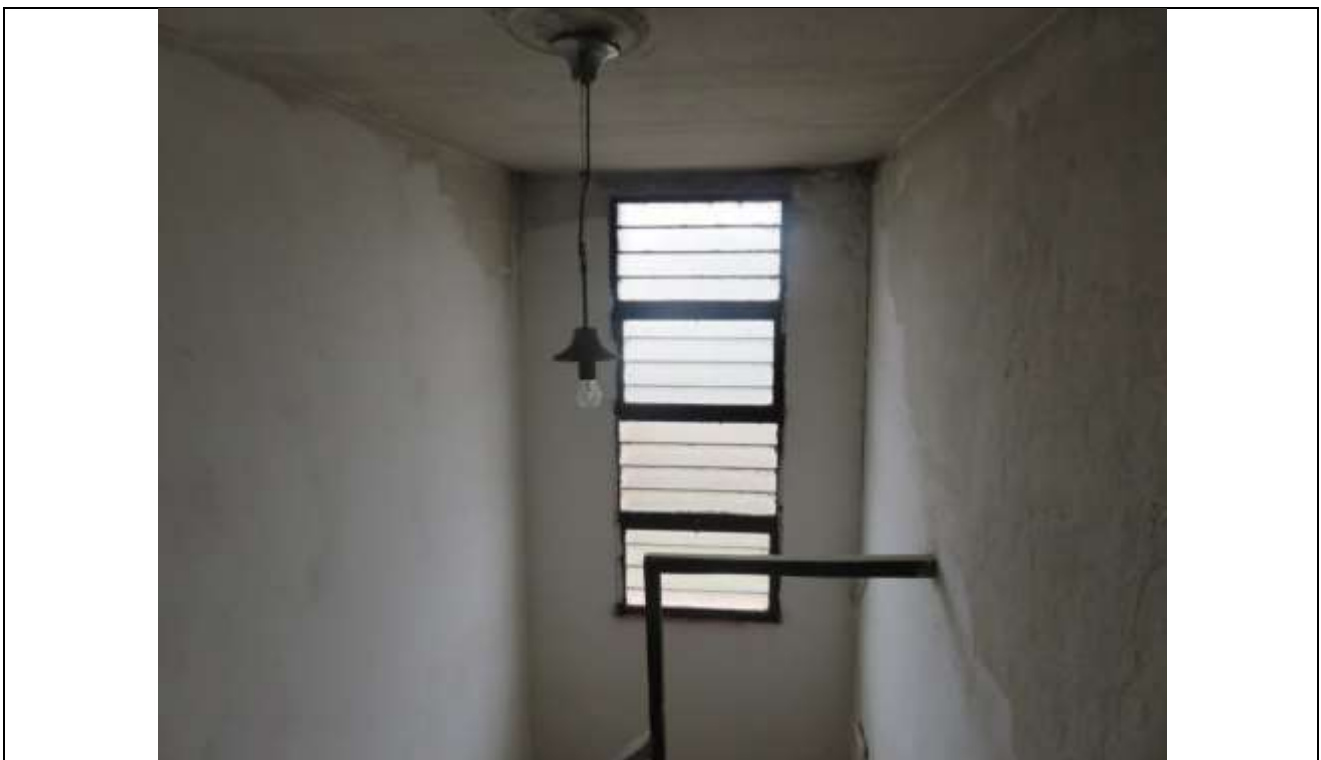
**26** Vista della finestra utile ad illuminare il corpo scale;

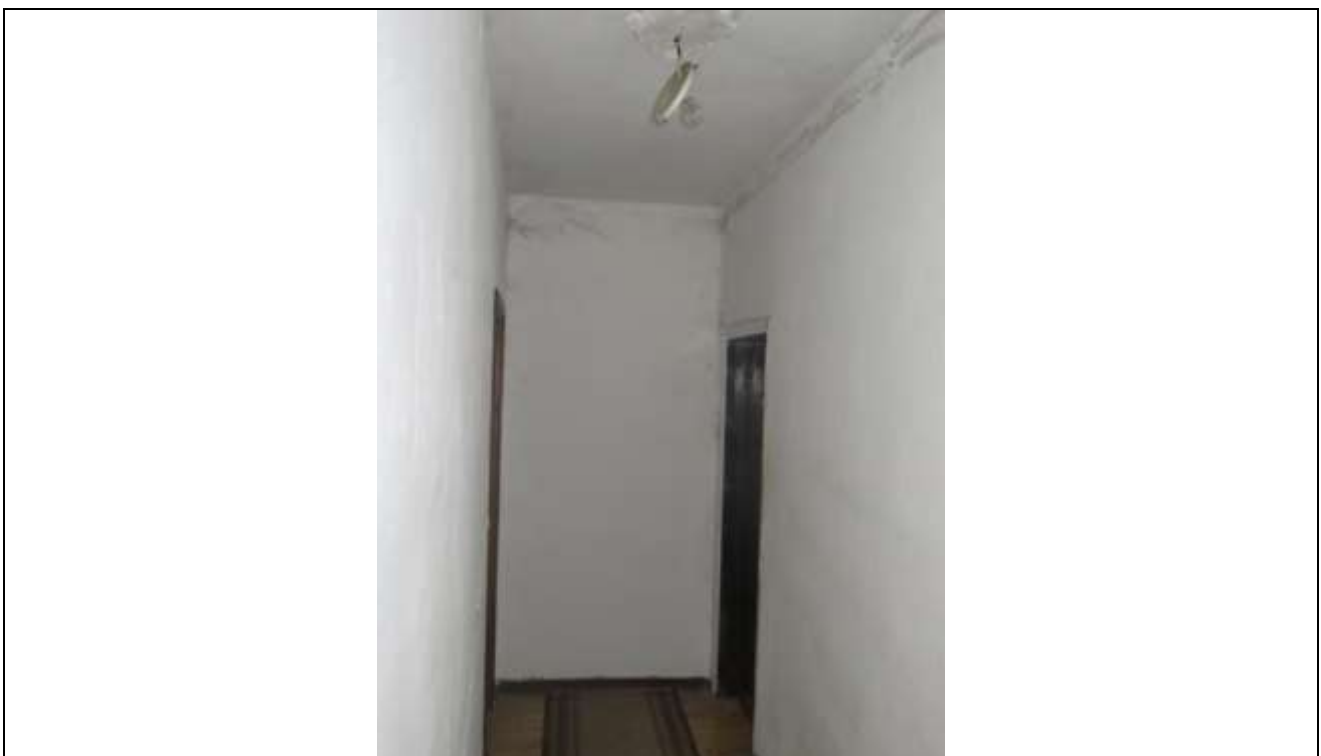
**36** Vista del secondo disimpegno verso le due camere ad oggi non utilizzate e non ristrutturate;

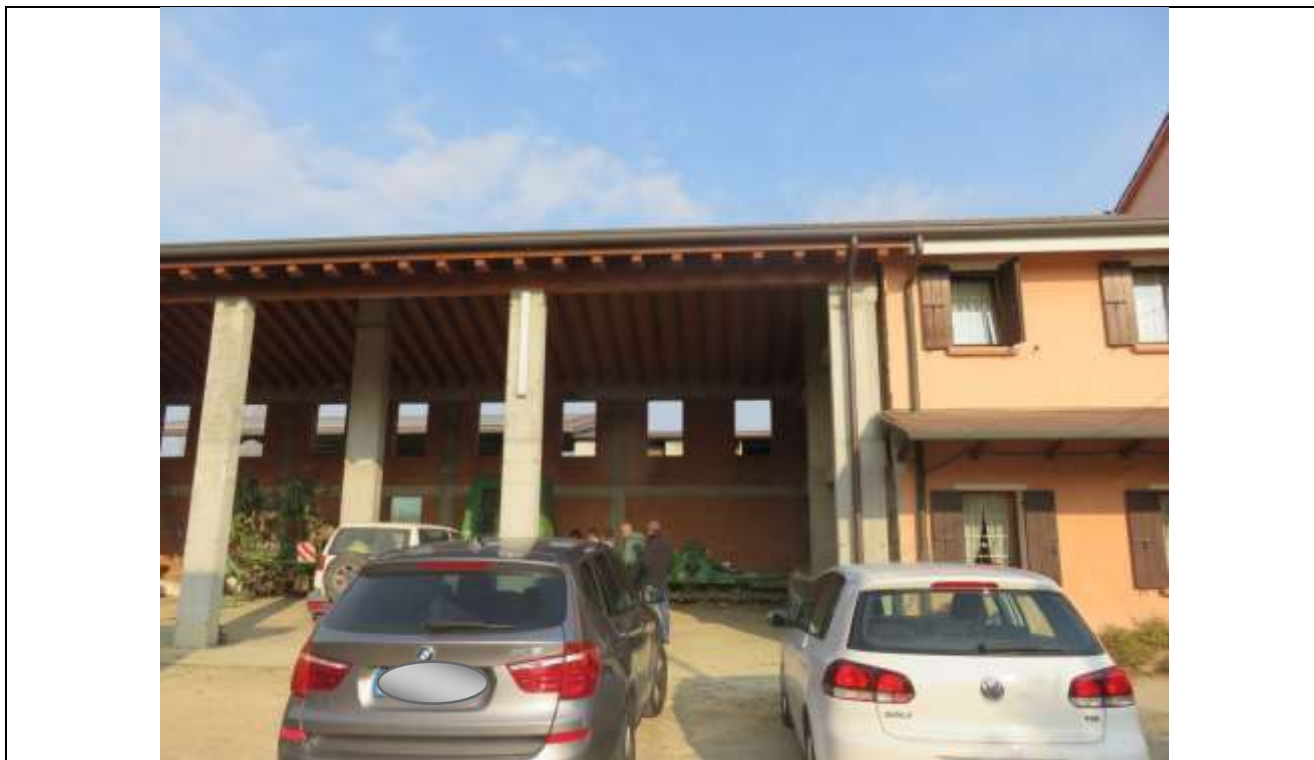
**41** Vista dell'annesso rustico costruito in aderenza all'abitazione ed attualmente allo stato di grezzo;

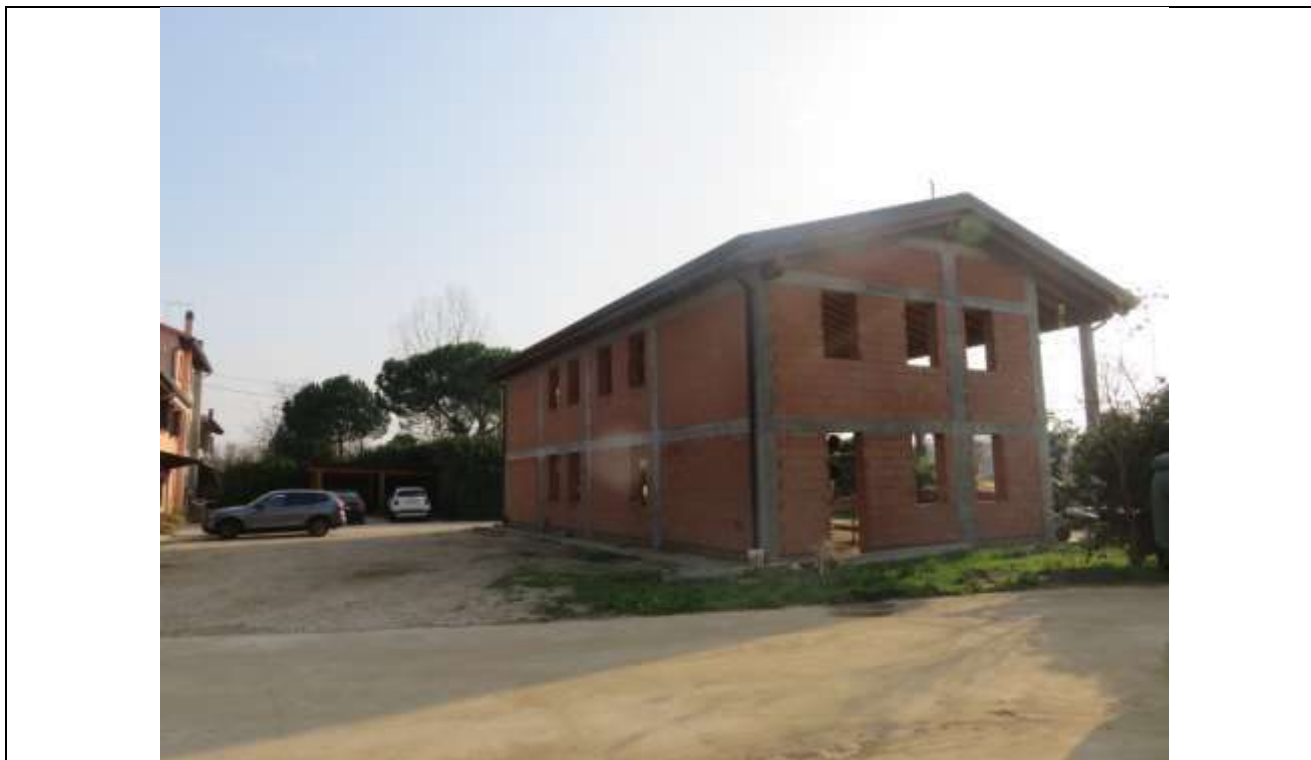
**47** Vista dell'annesso rustico, angolo Nord-Ovest si notano le differenti forometrie;
