DIFFORMITA' e VIZI EDILIZI RISCONTRATI  
NELL' EDIFICIO OGGETTO DI ESECUZIONE  
IMMOBILIARE

Loreggia (PD) - Via Malfattini n. 13

Rif. Es Imm. n. 544/2017

Dicembre 2018

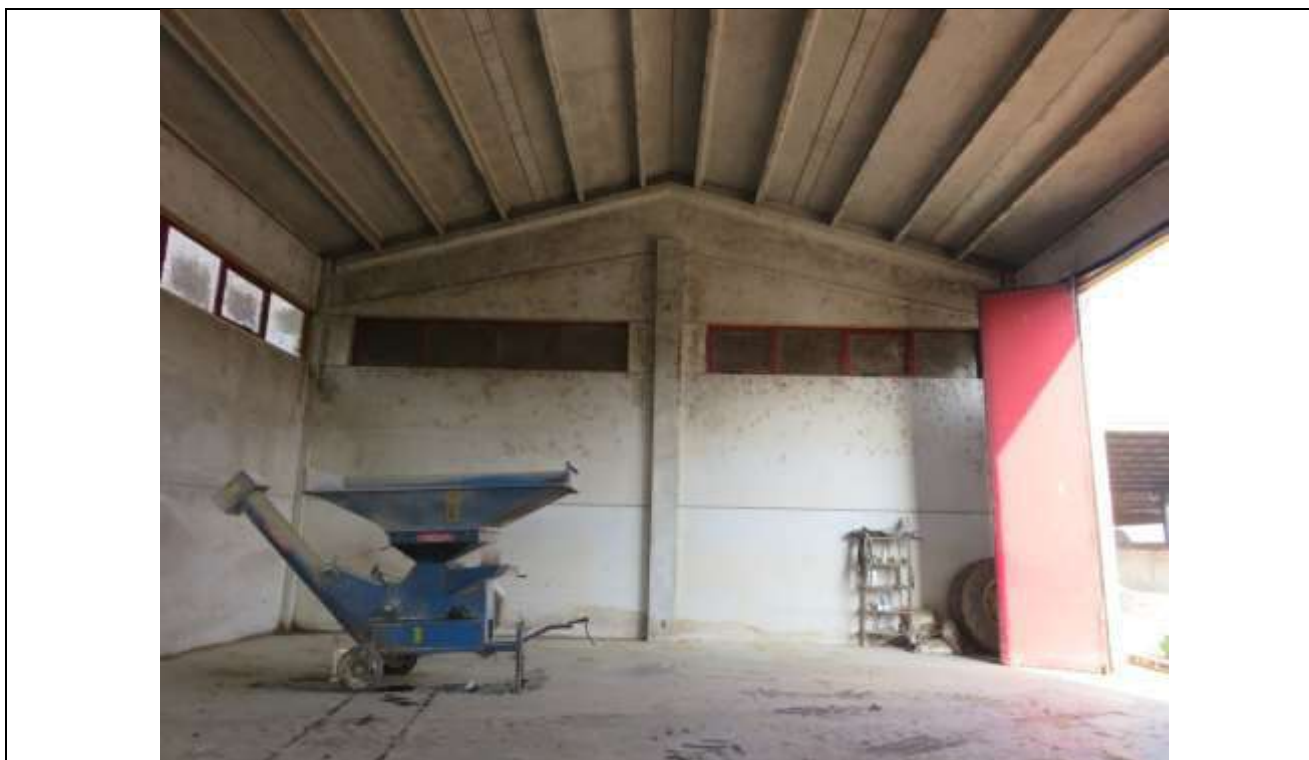
**55** Altra vista dell'immobile 4, si nota il nastro di finestre da chiudere come indicato nella pratica edilizia rilasciata;

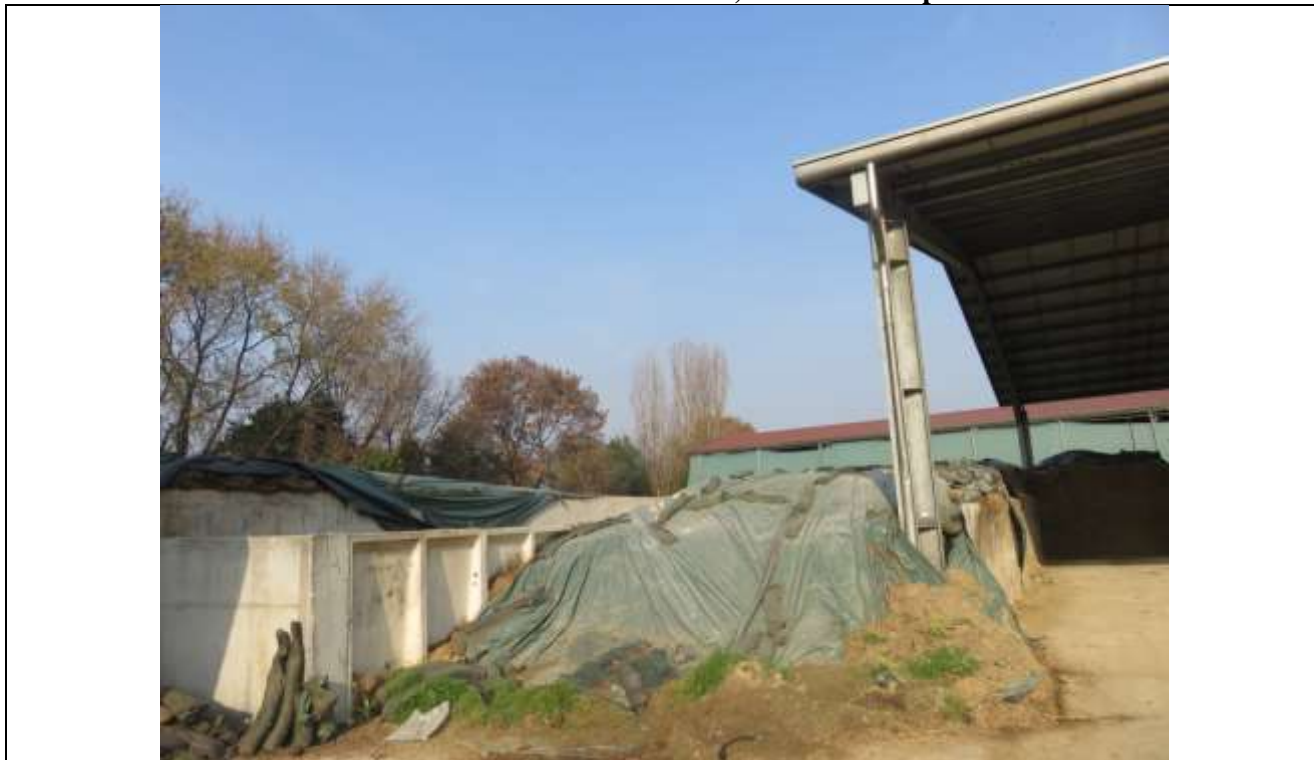
**59** Vista della concimaia abusiva posta a Ovest dell'immobile 5, oggetto di demolizione;

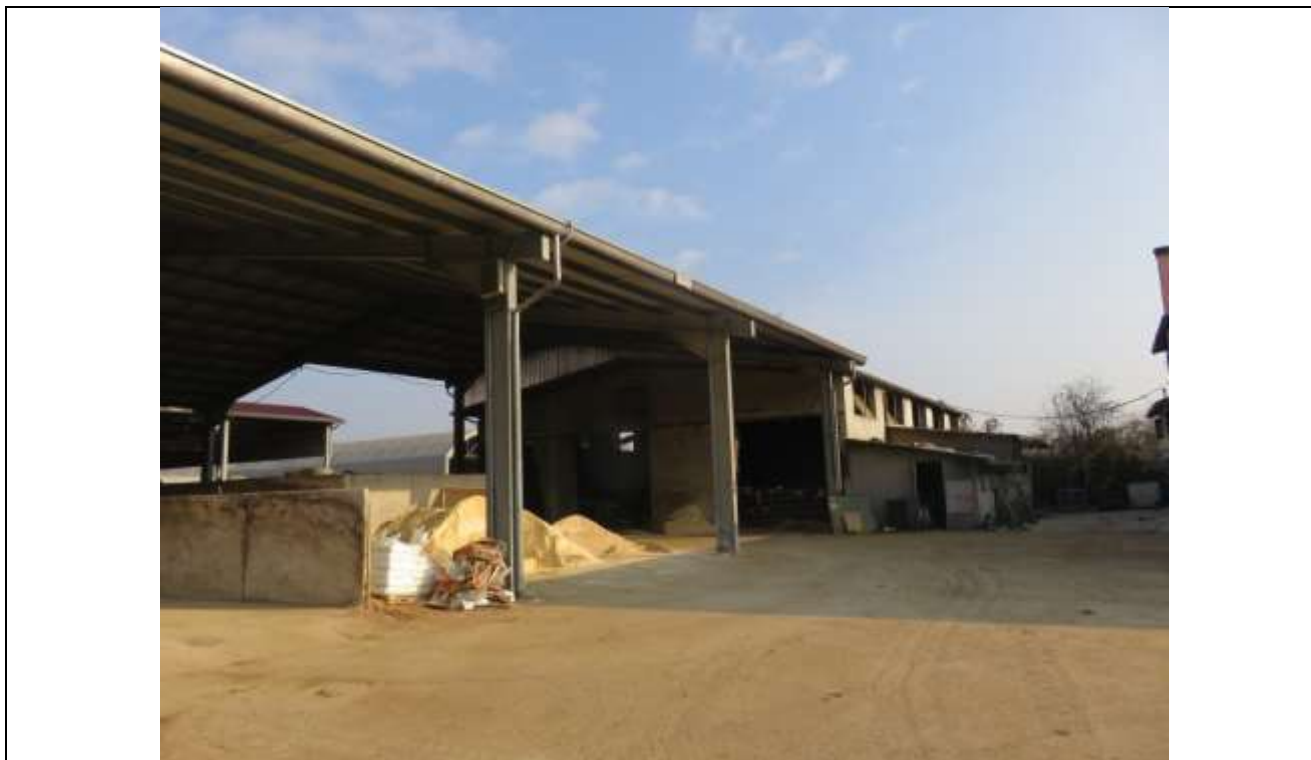
- 61** Altra vista della tettoia dal lato Sud e del fabbricato attualmente adibito a stalla; si notano addossate alla parete Sud, alcune baracche abusive oggetto di demolizione;

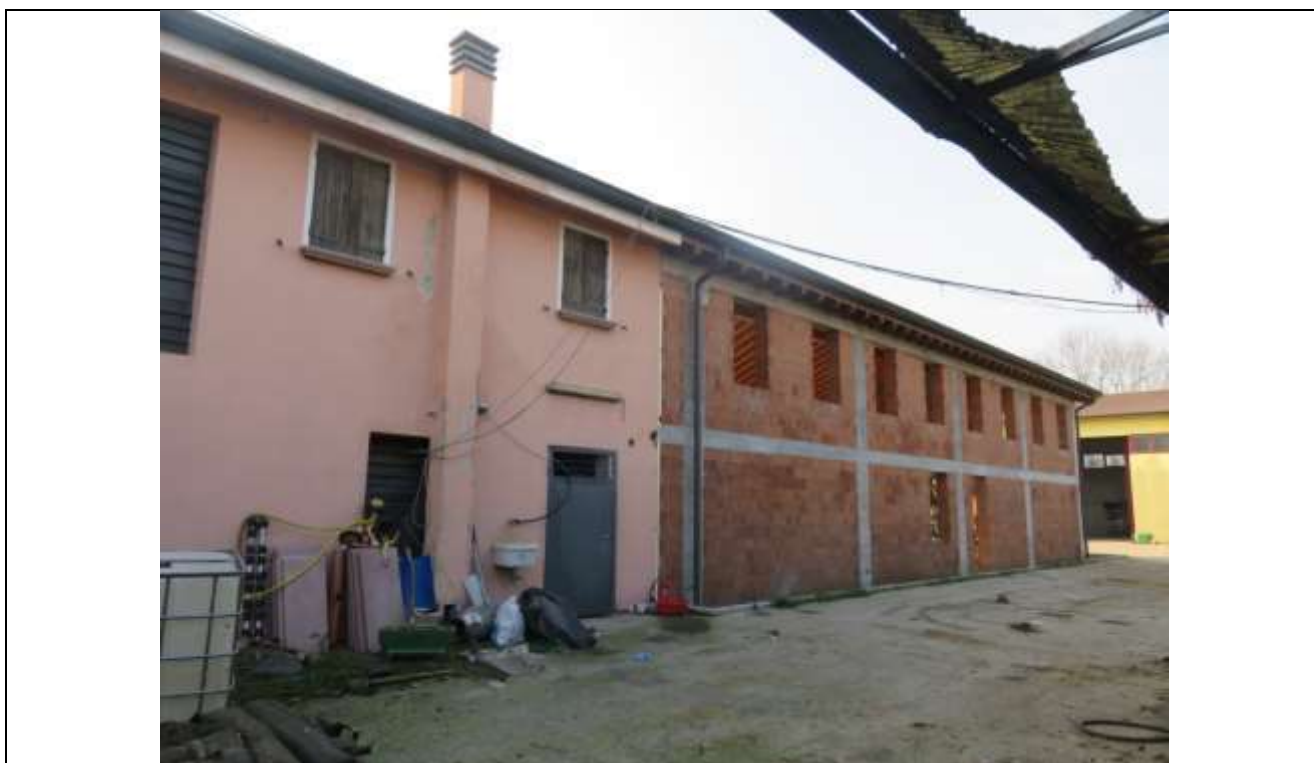
**68** Vista del fronte Nord dell'immobile 1 (abitazione) e dell'immobile 2 (ricovero attrezzi allo stato grezzo);

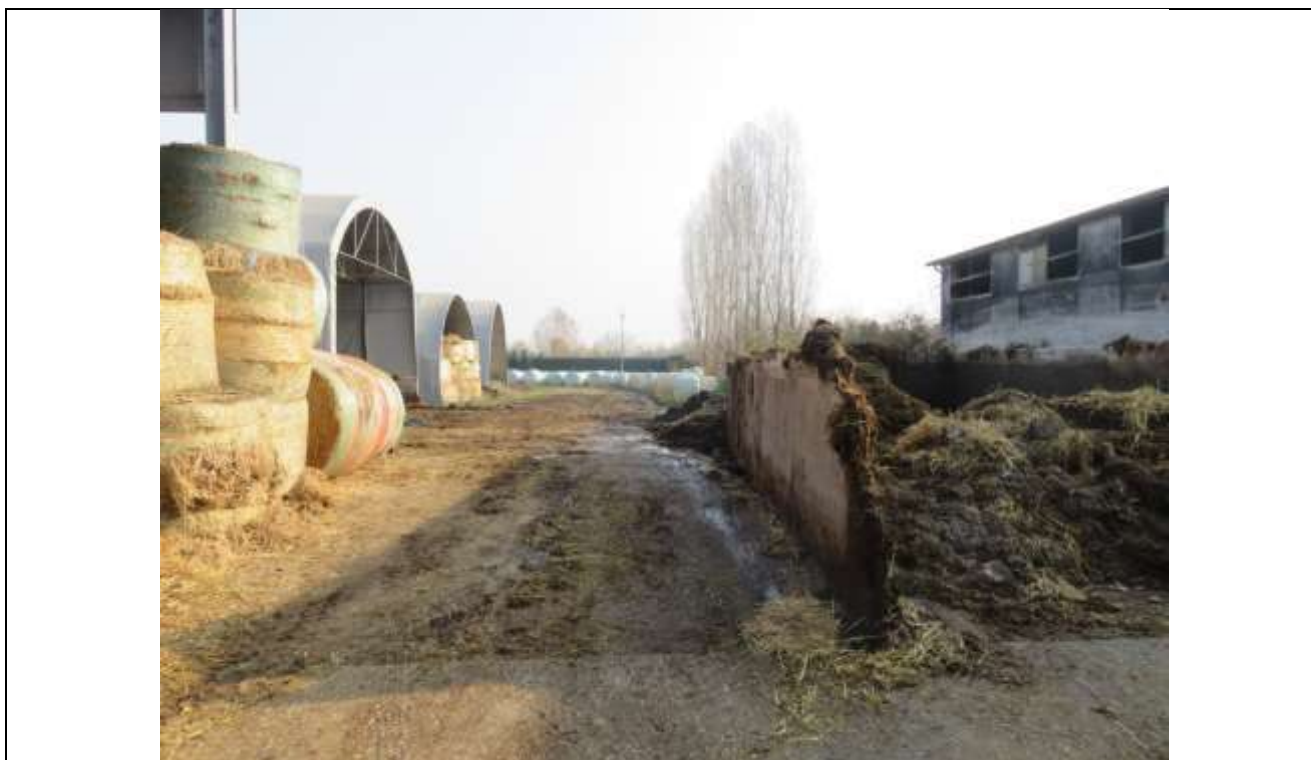
**75** Particolare della concimaia, posta a confine della proprietà;

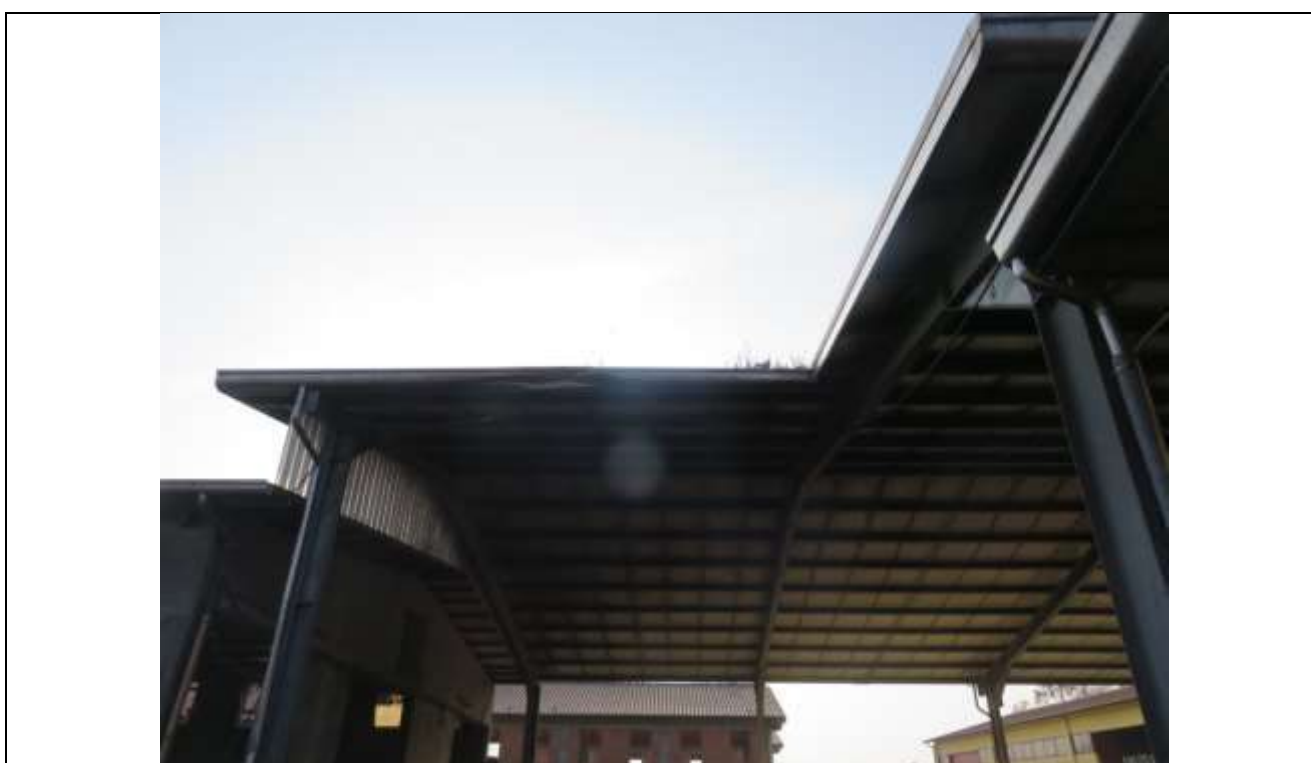
**76** Vista lato Nord, della tettoia aperta (immobile 5);

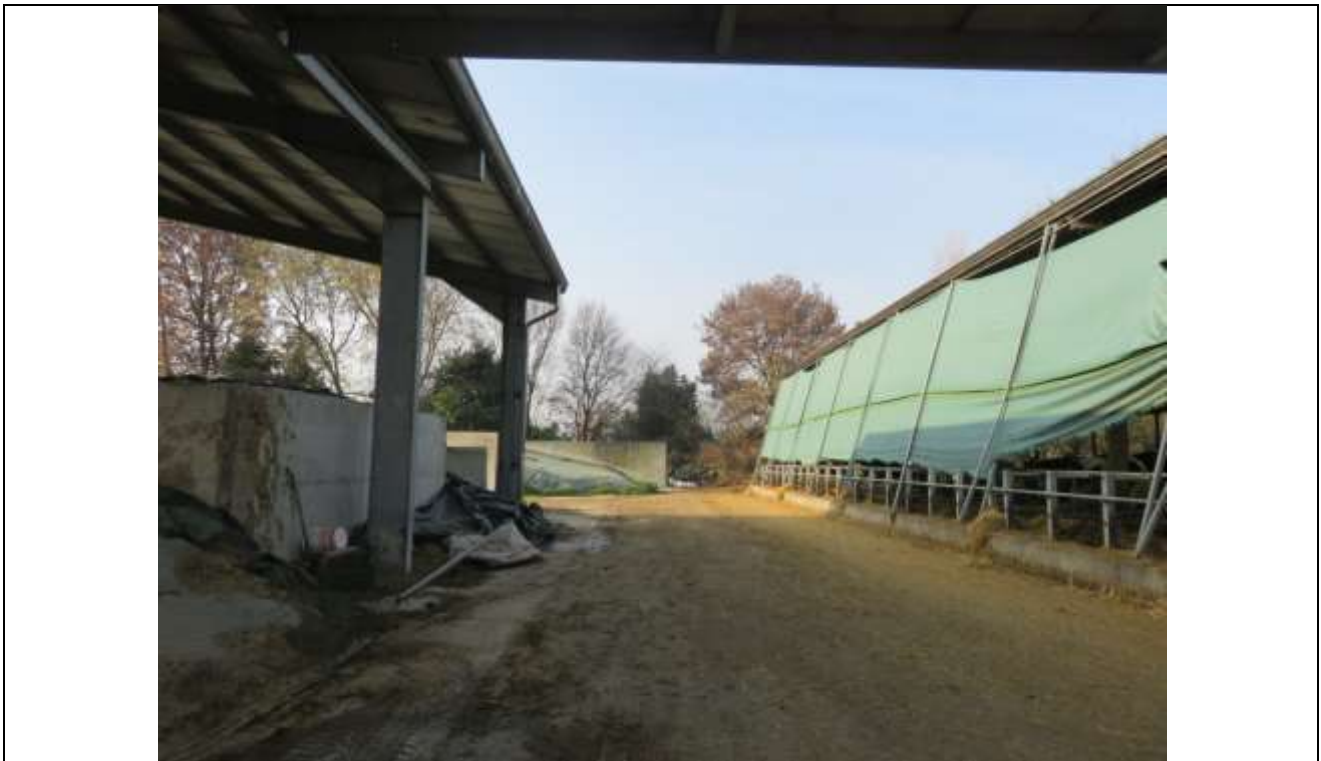
**77** Vista verso Ovest, dalla tettoia aperta immobile 5; a destra si vede il lato Sud dell'immobile 6;

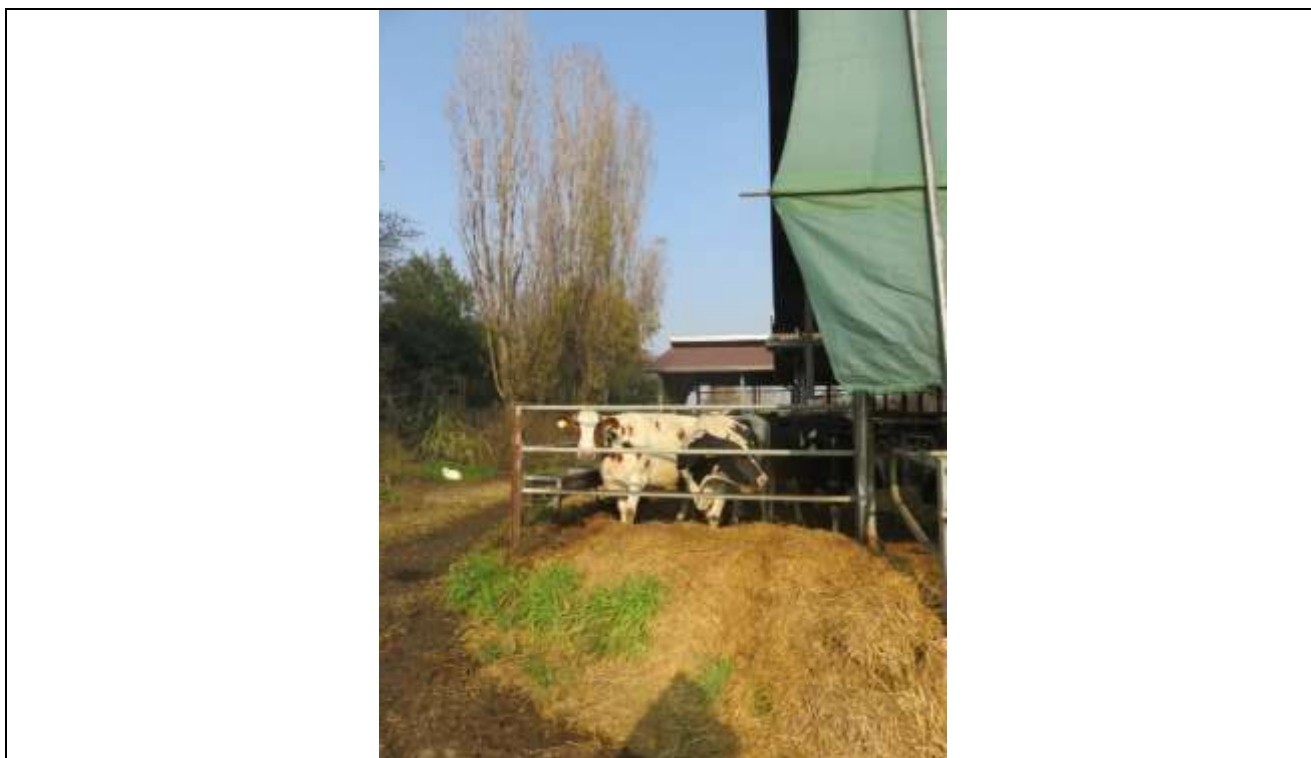
**81** Vista dalla concimaia abusiva, della porzione Ovest dell'immobile 6;

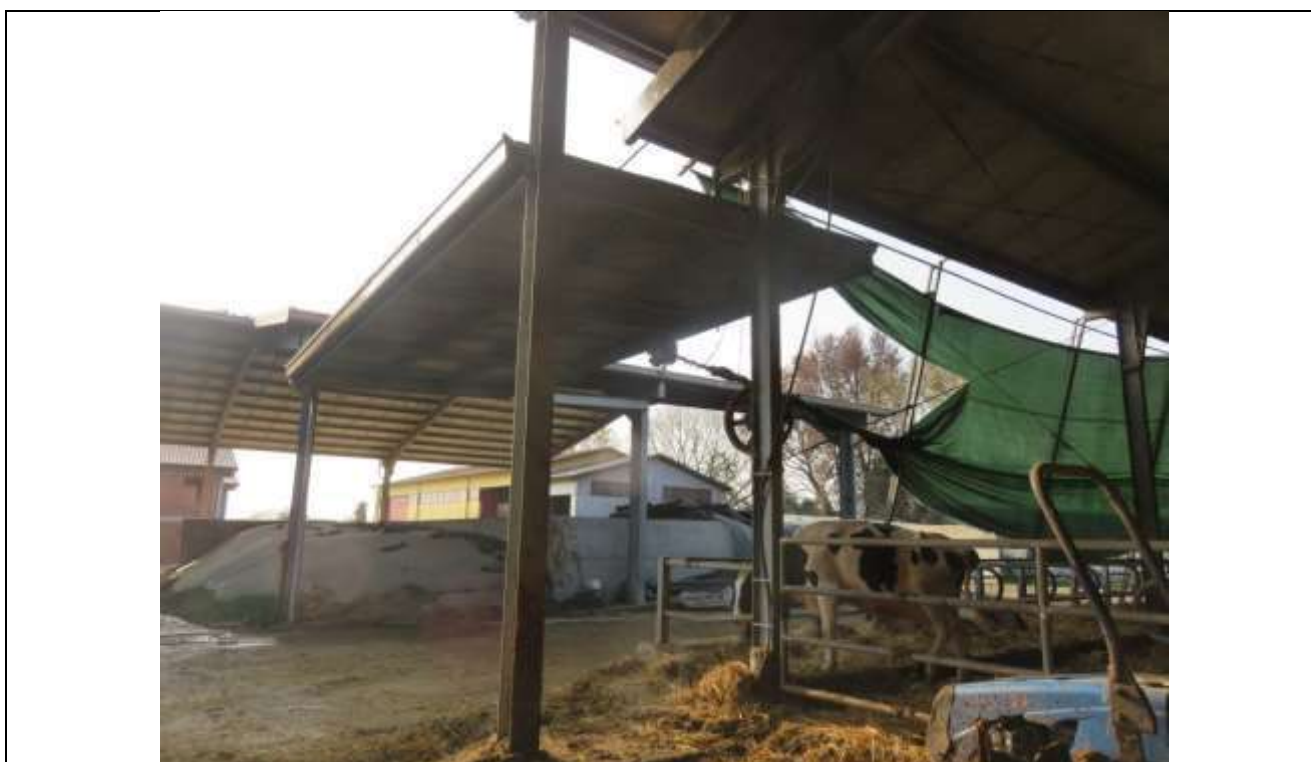
**82** Vista della tettoia aperta sui quattro lati, di collegamento tra l'immobile 5 e l'immobile 6;

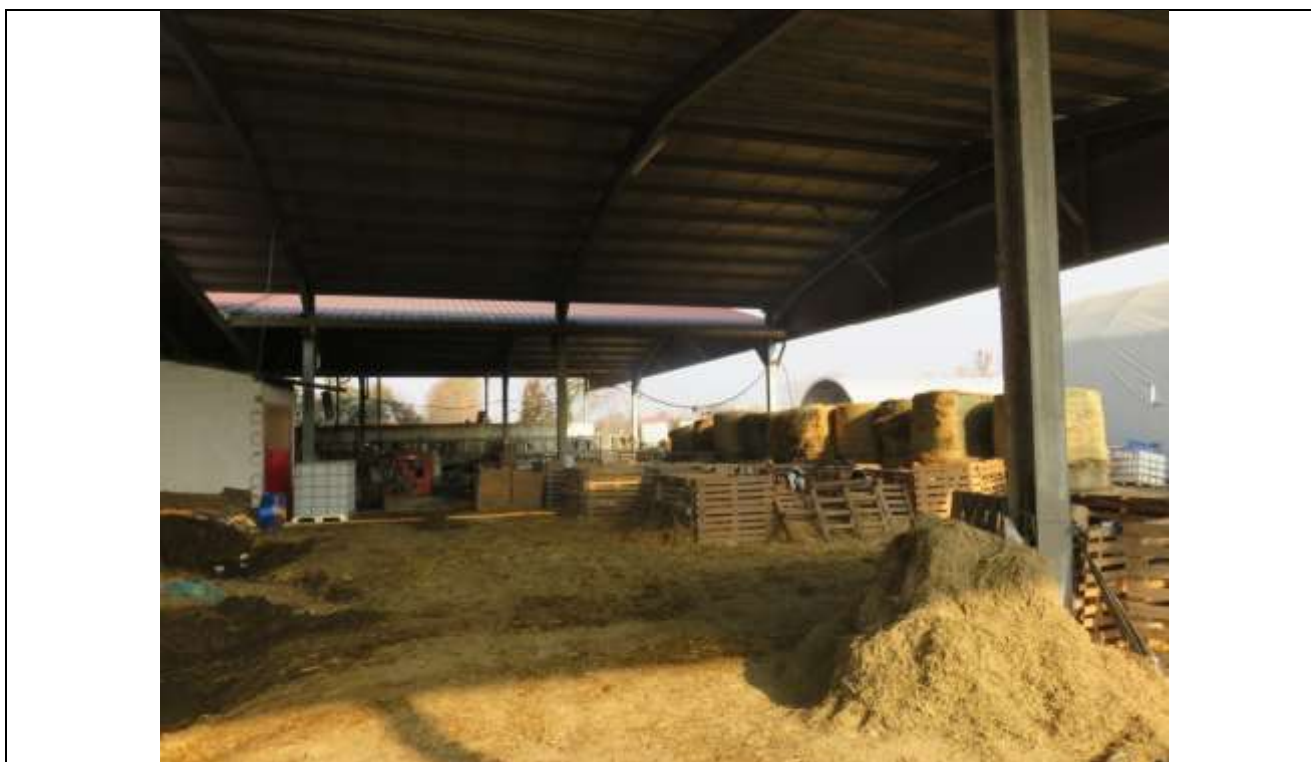
**84** Vista della porzione in ampliamento dell'immobile 6, adibita a deposito foraggi e ricovero attrezzi;

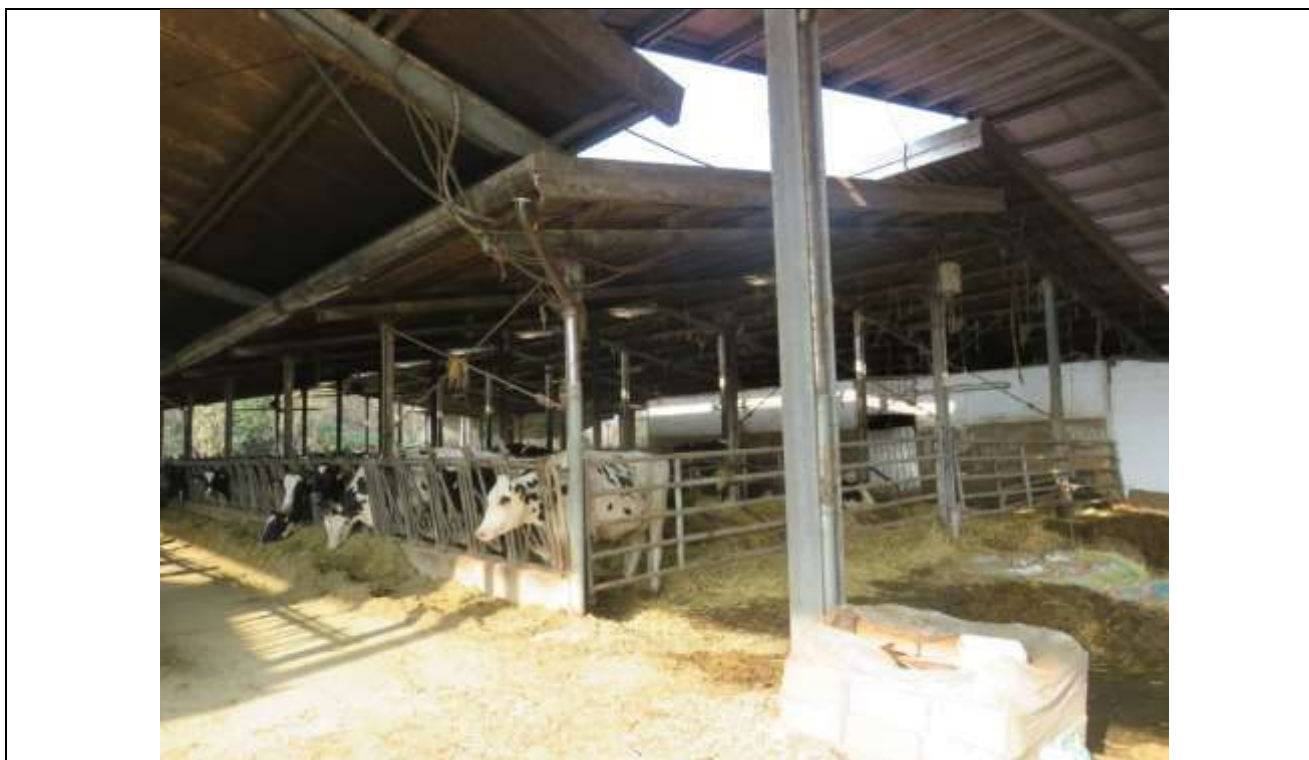
**85** Particolare della stalla e dei box;

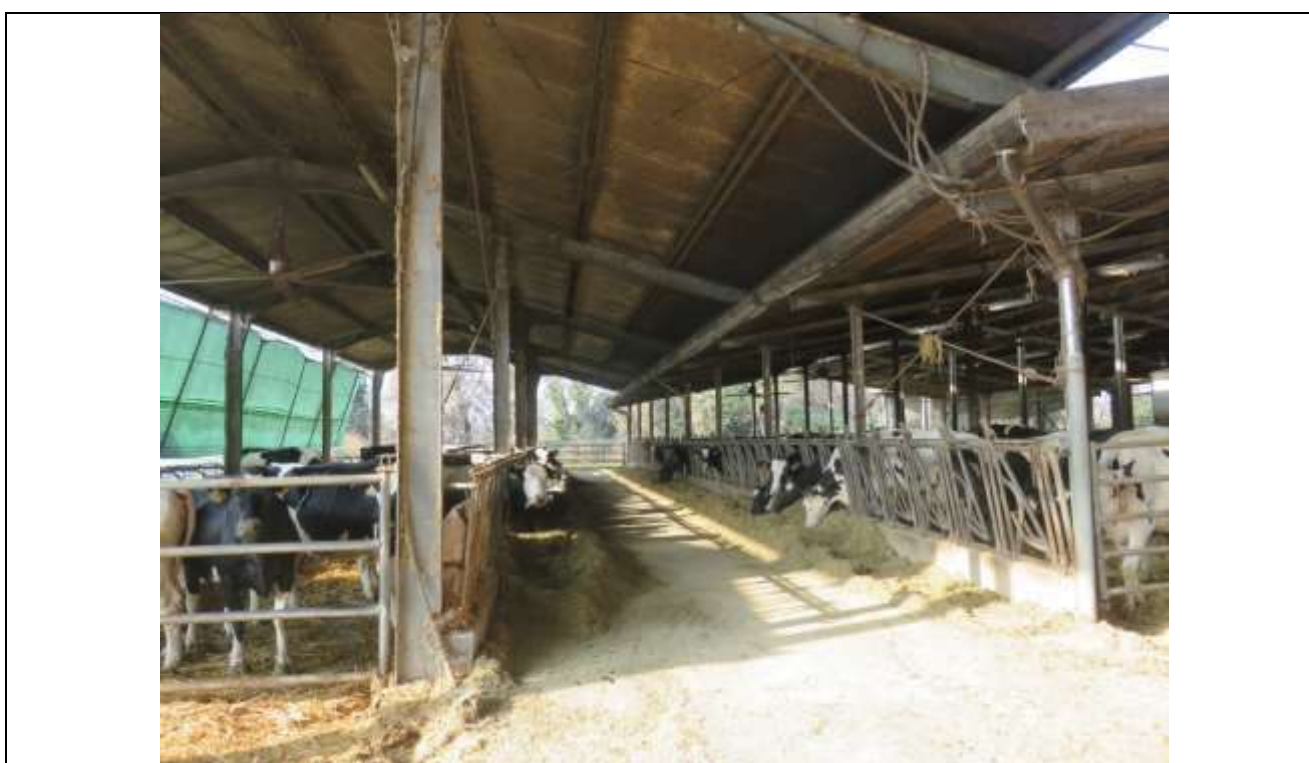
**86** Altra vista della stalla;

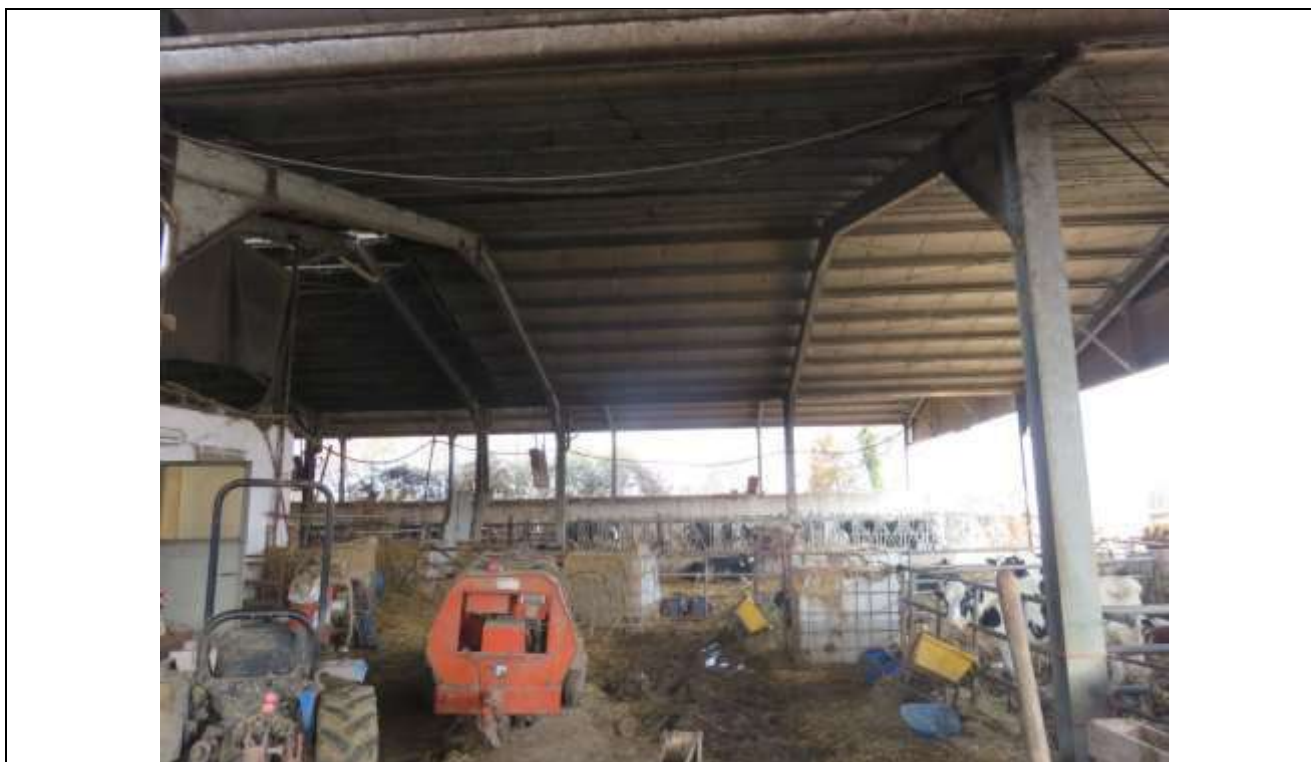
**87** Vista della porzione in ampliamento del deposito foraggi-scorte ed attrezzi;

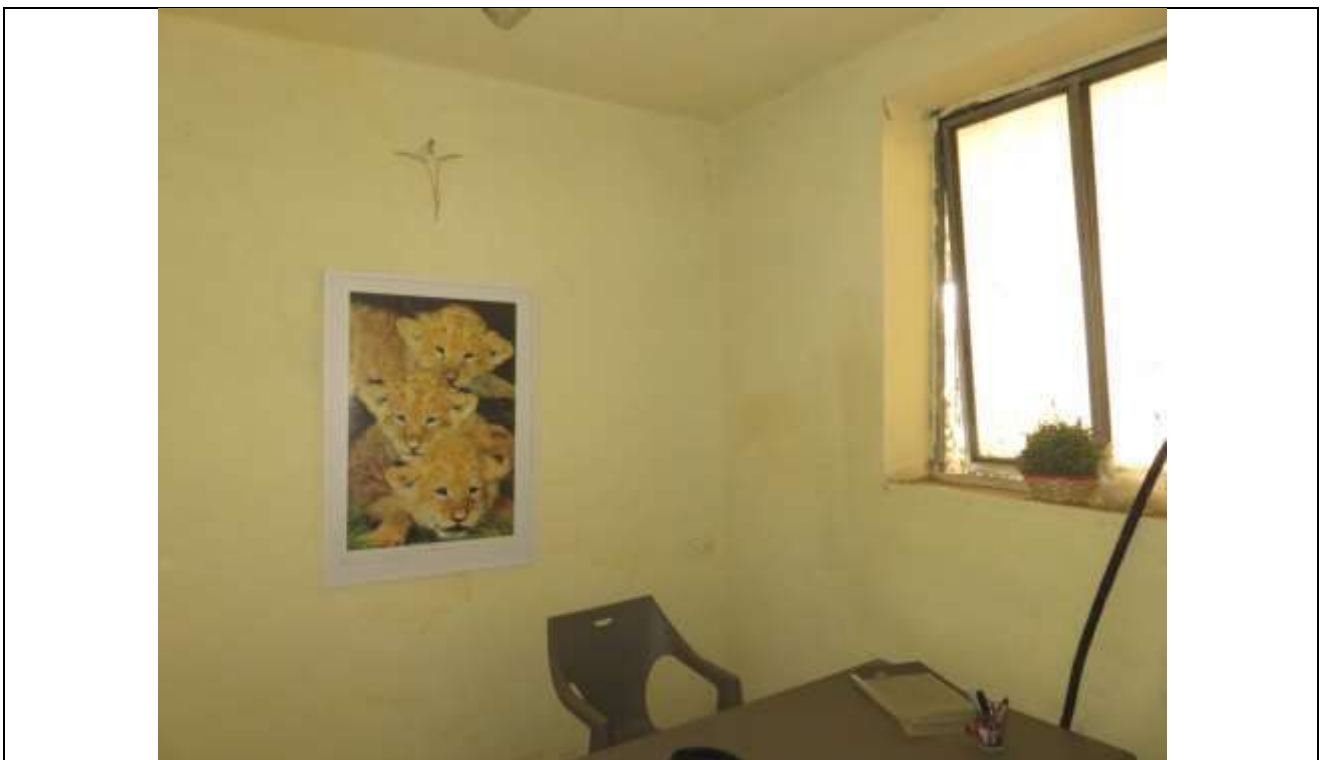
90 Vista dell'ufficio;

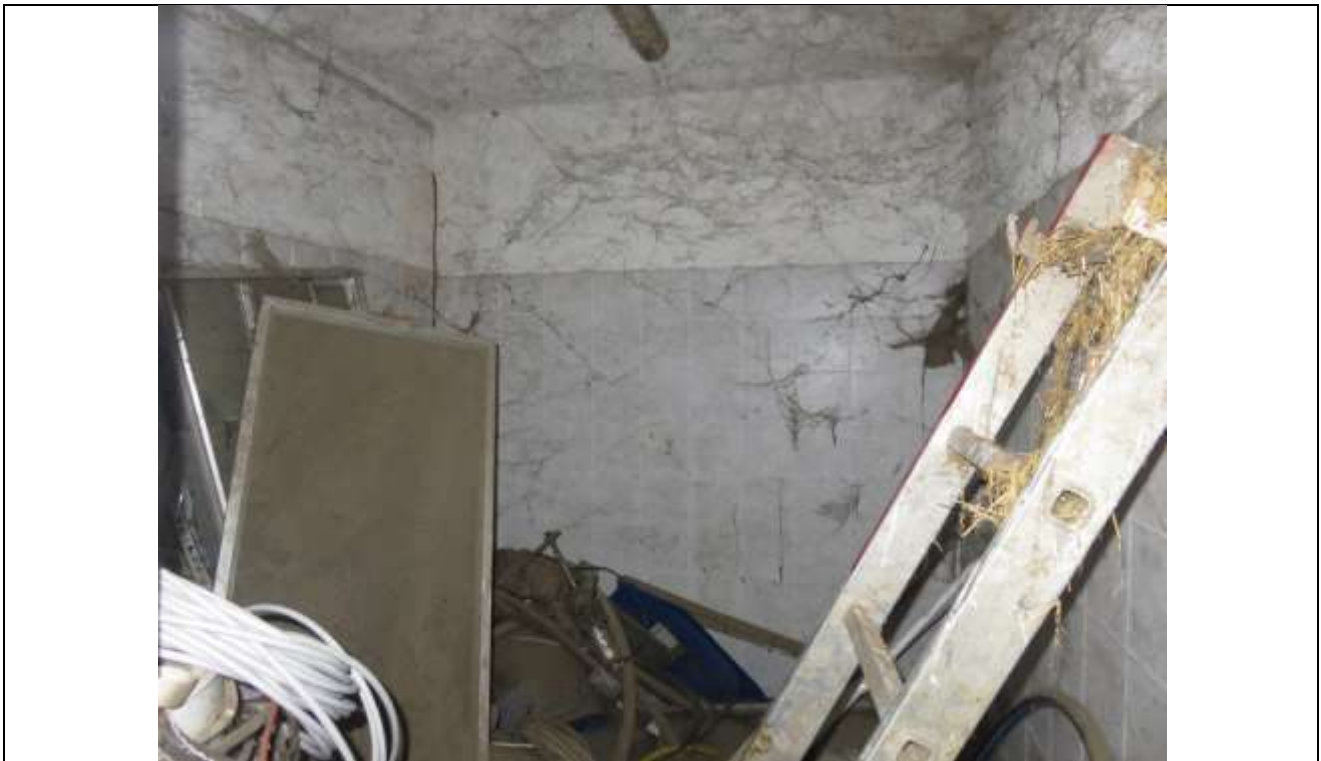
**91** Vista del disimpegno;

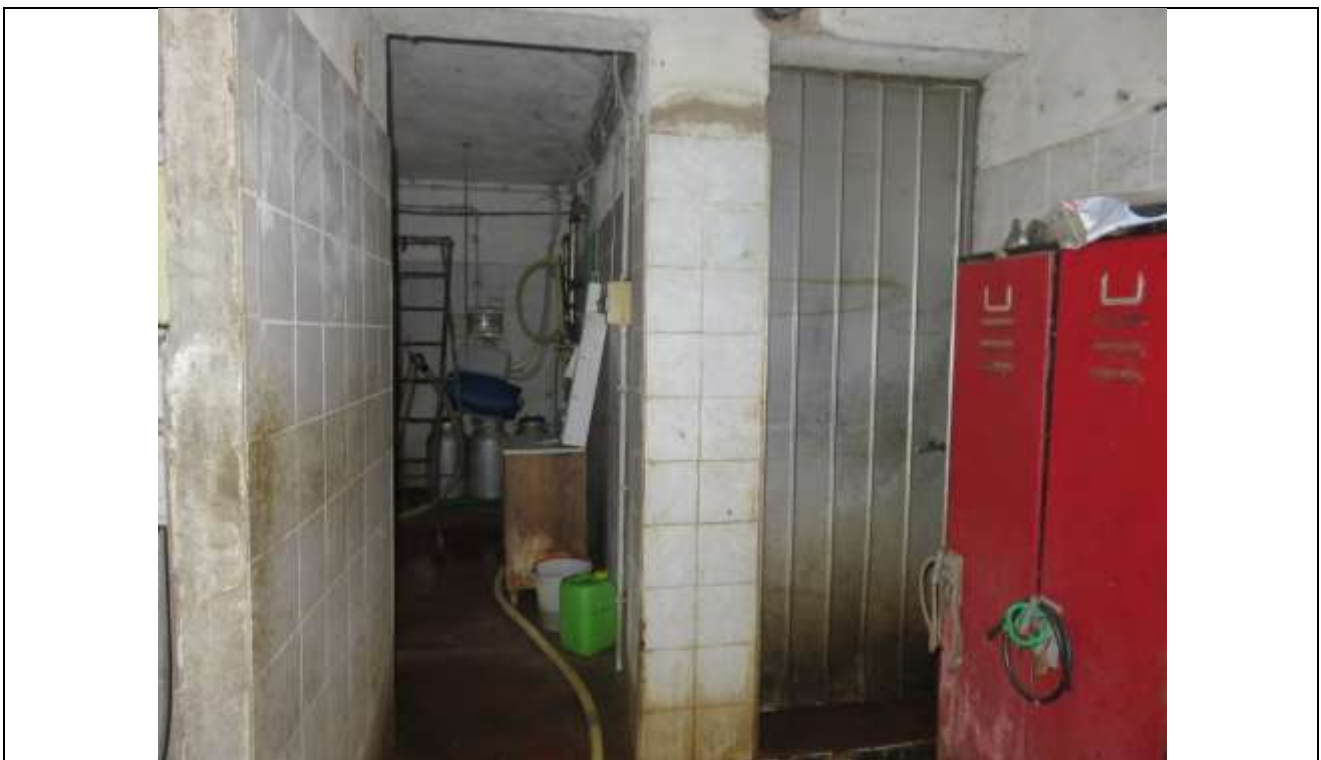
**92** Vista del disbrigo verso la sala macchine e la sala mungitura a sinistra;

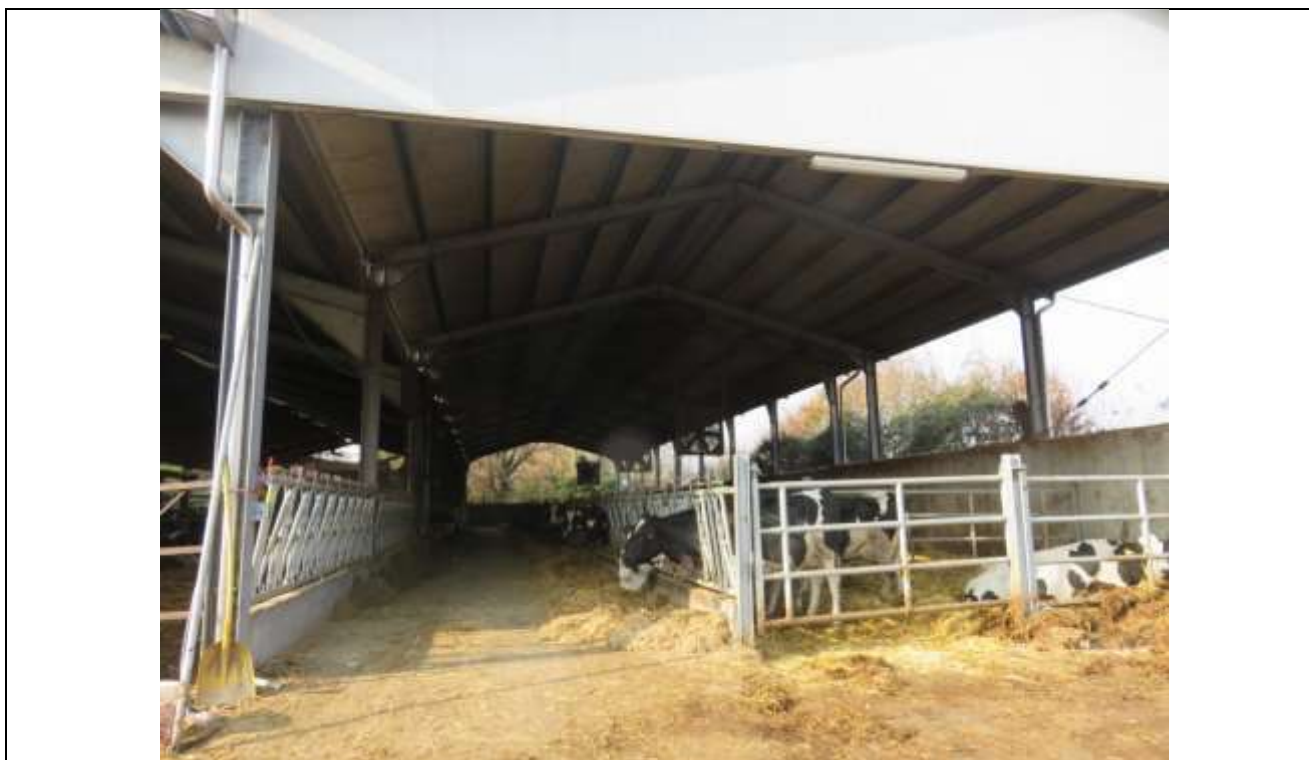
**97** Vista dei box per le manze;

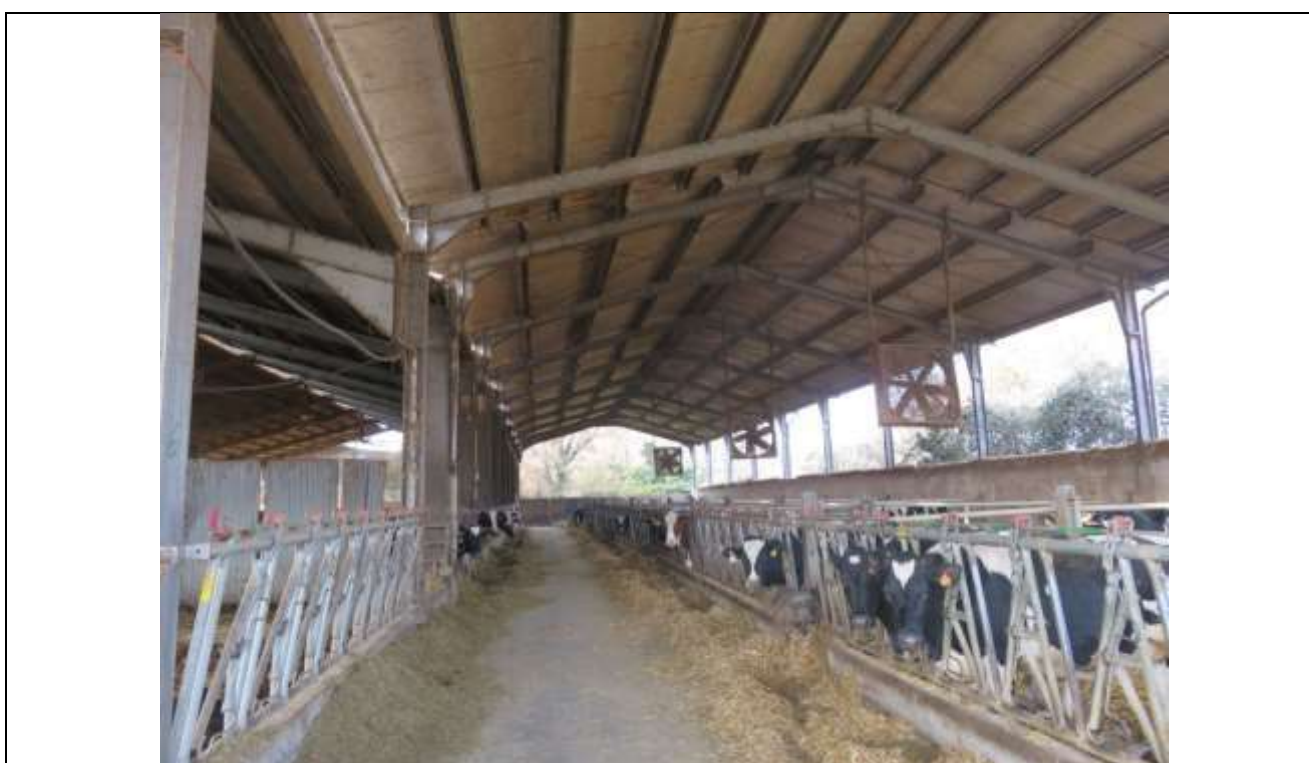
**98** Altra vista della stalla;

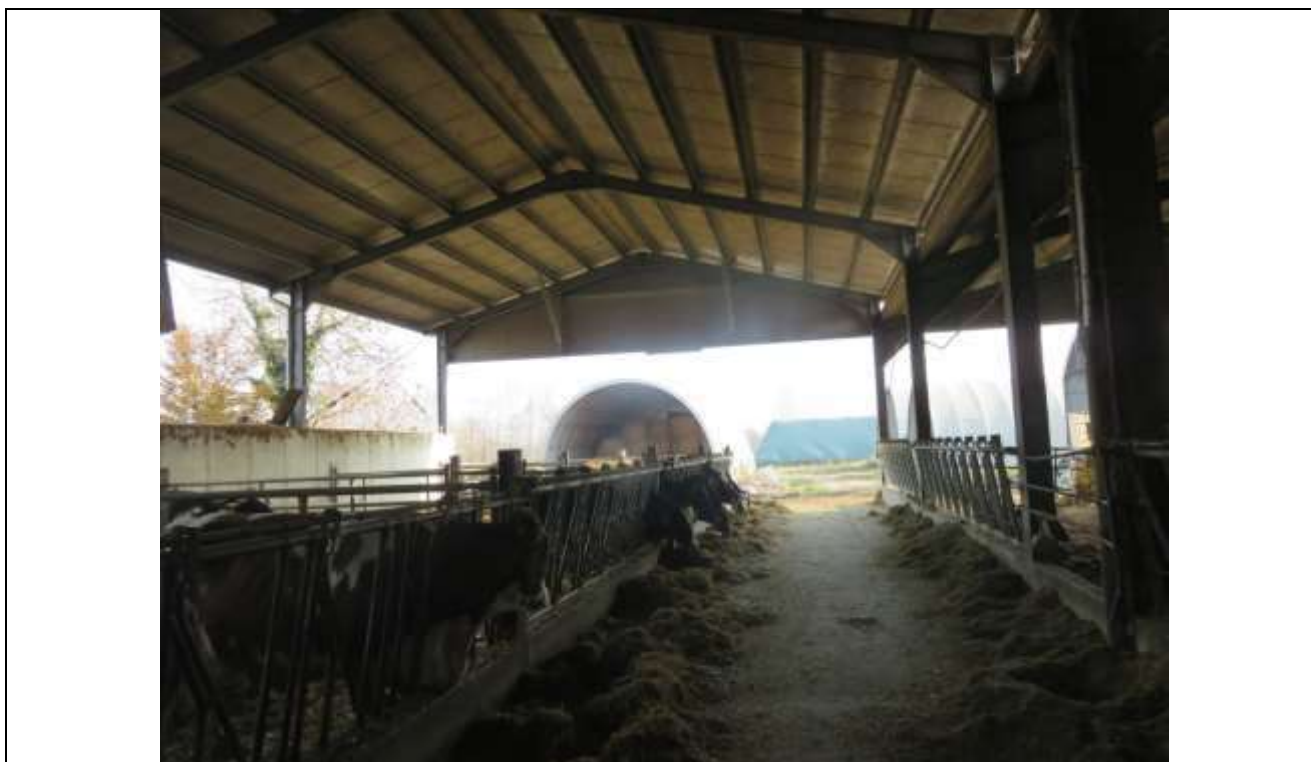
**99** Altra vista della stalla;

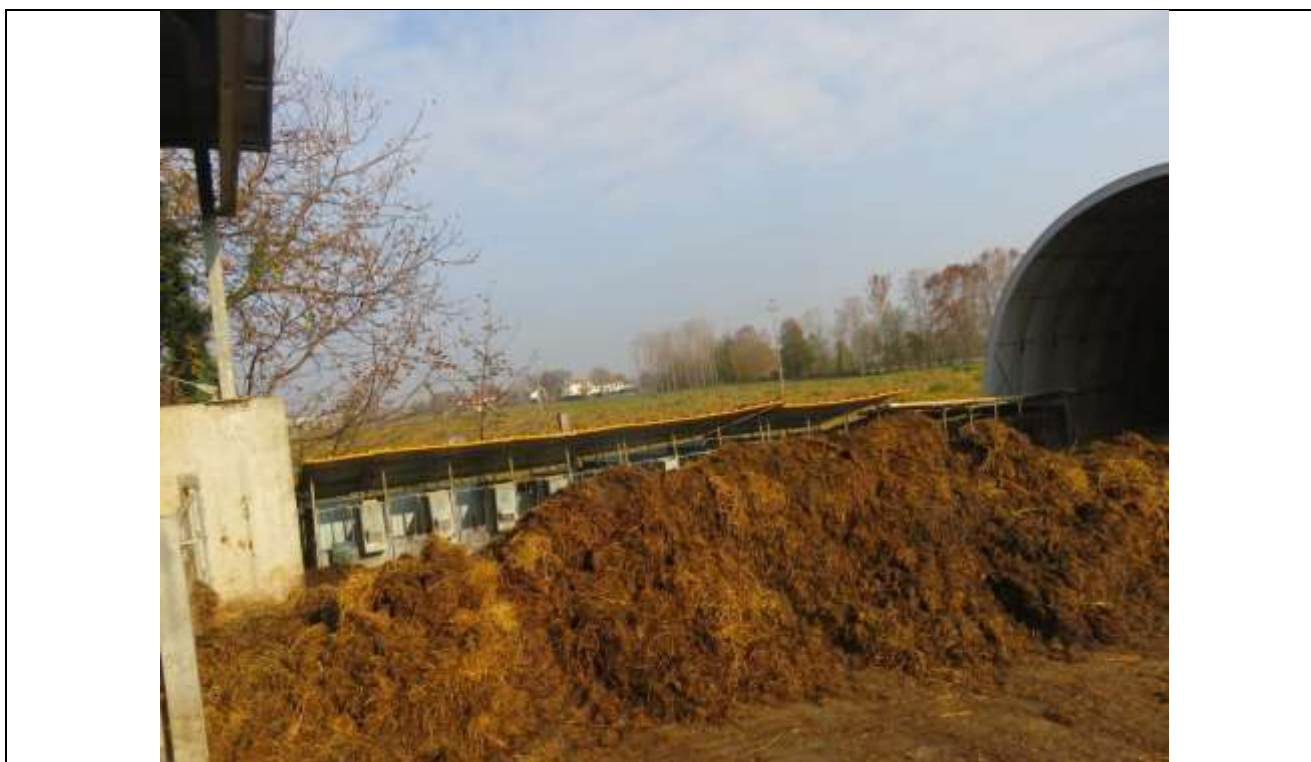
**102** Vista di alcuni manufatti posti lungo il confine nord ed oggetto di demolizione.
